## 岚山区虎山镇日照钢铁有限公司“12·19”一般物体打击事故调查报告

2023年12月19日18时56分许，日照钢铁有限公司在日钢中路10#转运站北侧对下线备件进行清理作业时发生一般物体打击事故，造成1人死亡。

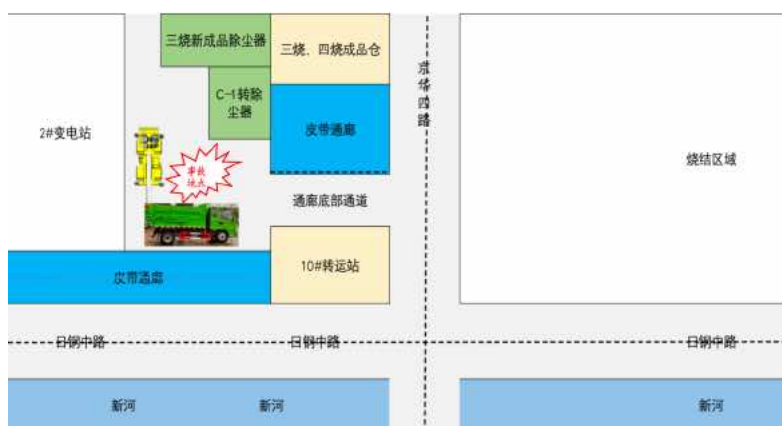
图一 事故发生地点示意图

事故发生地点位于日照钢铁有限公司日钢中路10#转运站北侧（见图一），现场共有1台汽车吊和1辆翻斗  
车车厢内存有废钢及三个叠落的废料斗（见图三）。

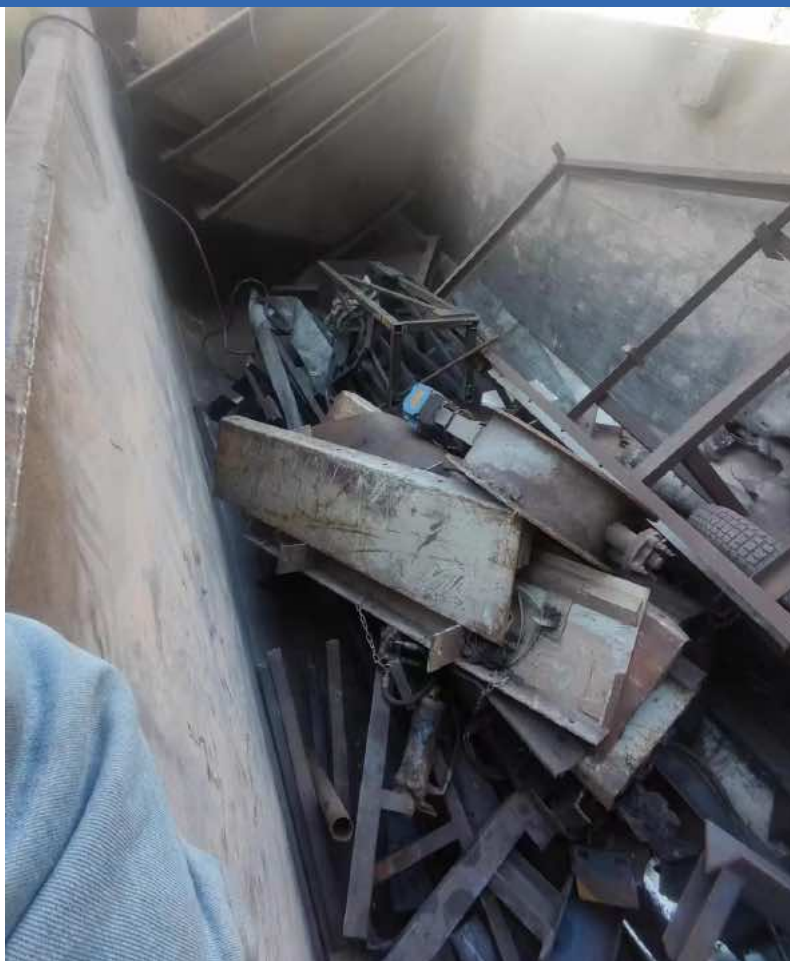
图三 翻斗车内部

日钢公司厂内运输处作业人员公某波安全意识淡薄，违反企业安全工作程序，在下线备件装车完成后未离由于翻斗车车厢内的废料斗放置不牢固，翻斗车司机打火准备启动行驶时，废料斗向翻斗车后挡板倾倒，该工与翻斗车后挡板之间，是导致事故发生的直接原因。

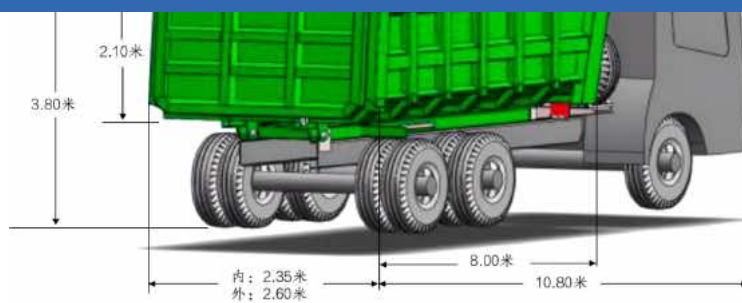
图四 事故车辆尺寸图

- 1.发生事故的翻斗车所属日钢公司，车架号LZZ1EXVFIMN774617；车牌号日钢H0718；车辆总长约10.8米，厢长度约8米、宽度约2.6米（内径约2.35米）、高度约2.1米（见图四）；
- 2.致人受伤的废料斗在翻斗车车厢内3个叠落在一起，单件重量约为0.5吨，上宽下窄，上宽约2.1米×2.1米、高约1.15米。
- 3.打开翻斗车后挡板发现后挡板中间位置到底部有流血痕迹（见图五）；人员受伤位置被夹在废料斗和翻斗车后挡板之间（见图六）。
