## 永定抚市武凡再生资源有限公司“4·28”一般可燃液体蒸气爆炸事故调查报告

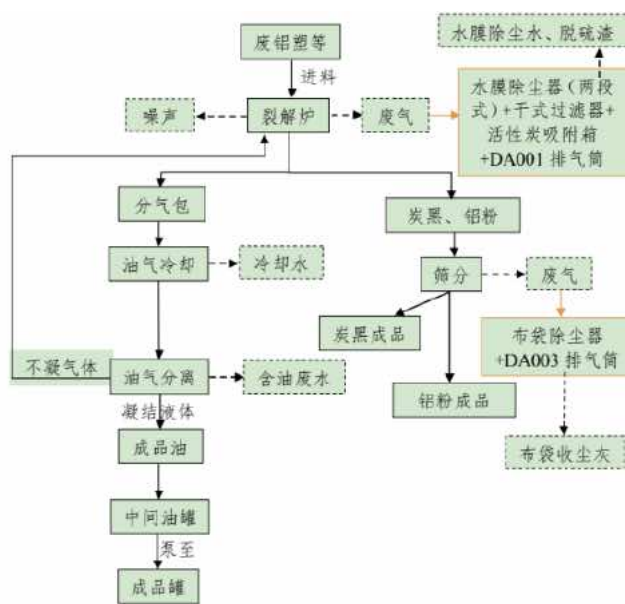
图1：武凡公司生产工艺流程图

武凡公司以铝塑废料为原料，利用卧式旋转废轮胎裂解设备，采用低温裂解技术，通过裂解、油气冷却、油水分离，生产炭黑、铝粉、裂解油。其生产工艺为：进料→裂解→分离→出料→成品油（见图1）。裂解产生的裂解气通过冷却和油气分离后，产生的凝结液即为产品成品油，不凝气（主要成分为CO<sub>2</sub>、H<sub>2</sub>S、NO<sub>x</sub>等）通过管道输送至裂解炉燃烧室作为燃料使用。根据企业提供的裂解油检测报告（报告编号No.240101390207631，检测机构：龙岩市检验检测中心，检测时间2024年6月28日），其闪点（闭口）为66℃。因此裂解油（成品油）属于易燃液体，其蒸气及不凝气体属于易燃气体。

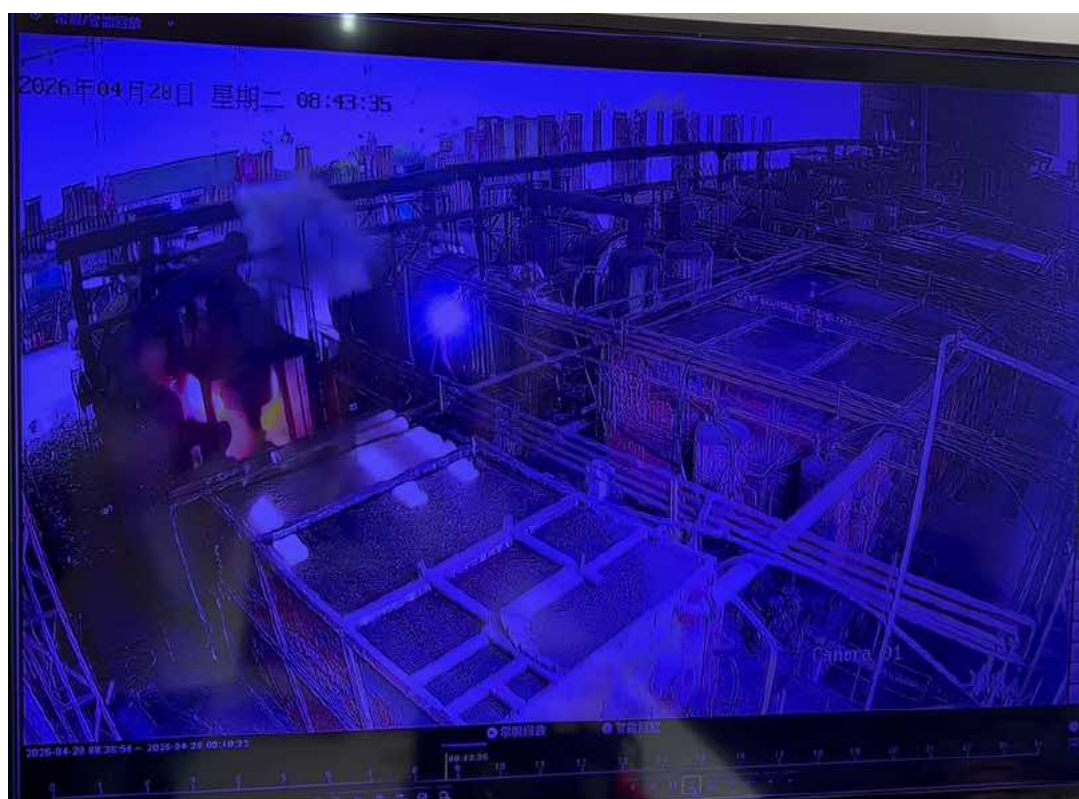
图2：事发时的监控视频截图

8时43分35秒，1号裂解炉炉尾突然发生闪爆，监控视频可见现场火光冲天，并冒起一股白烟（见图2），电焊工张某生被闪爆的冲击波震倒在地面上。在4号炉的代某浪和在3号炉的廖某彬循声赶紧冲到1号炉炉尾查看，发现张某生脸朝上倒在切割口侧方的地上，陷入昏迷，眼镜、鼻塞、手套，未佩戴安全帽，嘴巴有血流出，右边太阳穴旁裂开一道七八厘米长的伤口并有出血。代某浪立即吩咐廖某彬拨打120，并取下佩戴的防护用品。等了十多分钟，救护车还未到，厂长程某、廖某彬和程某龙用厂里的黑色面包车将张某生送至坎市医院，经坎市医院抢救无效死亡。

电焊工张某生在1号裂解炉炉尾对保温层进行切割作业过程中，空气从切割口进入保温层与内胆之间的空隙，空隙内的可燃气体与进入的空气混合，遇明火产生火花，继而发生闪爆。未佩戴安全帽的电焊工张某生被冲击波冲击往左后倒，头部撞击身后的槽钢导致死亡。

可燃气体来源分析：铝塑废料在裂解炉内裂解产生的裂解气，包括可冷凝部分（成品油蒸气）和不凝气体（主要成分包括C1~C4烃类等），因裂解炉内胆破损而进入内胆与保温层之间的空隙。

- (一) 武凡公司要认真汲取事故教训，举一反三，严格遵守安全生产有关的法律、法规，加强安全生产管理，全面落实企业安全生产主体责任，明确企业主要负责人和安全生产管理人员；建立健全安全生产管理制度、岗位安全生产责任制和安全操作规程并严格执行；编制符合企业实际的应急预案并定期开展演练；加强员工安全教育培训，提高员工安全意识；建立并落实安全风险分级管控和隐患排查治理双重预防工作机制，全面开展安全风险评估；加强对设备设施进行日常维护、保养和检修，加强风险辨识，制定合理可行的检修方案，检维修过程涉及八大危险作业的，严格执行审批和监护制度，作业过程设置监护人，杜绝“三违”行为。加强承包商管理，并与承包商签订安全管理协议，明确安全责任；为作业人员配备合格的劳动防护用品。
- (二) 抚市镇人民政府要牢固树立安全发展理念，强化红线意识和底线思维，认真履行安全生产属地管理职责，加强对属地企业的安全监管效能，督促企业全面开展安全风险分级管控和隐患排查治理双重预防体系建设，有效督促生产经营单位落实安全生产主体责任。要对全镇工贸企业隐患排查，及时建立问题隐患清单并逐一闭环销号，要及时督促武凡公司全面落实事故防范整改措施建议。
- (三) 区工信科技局要将安全生产作为行业管理的重要内容，指导督促工业企业按行业规范要求加强安全生产工作，要按职责要求指导督促企业落实整改措施建议。

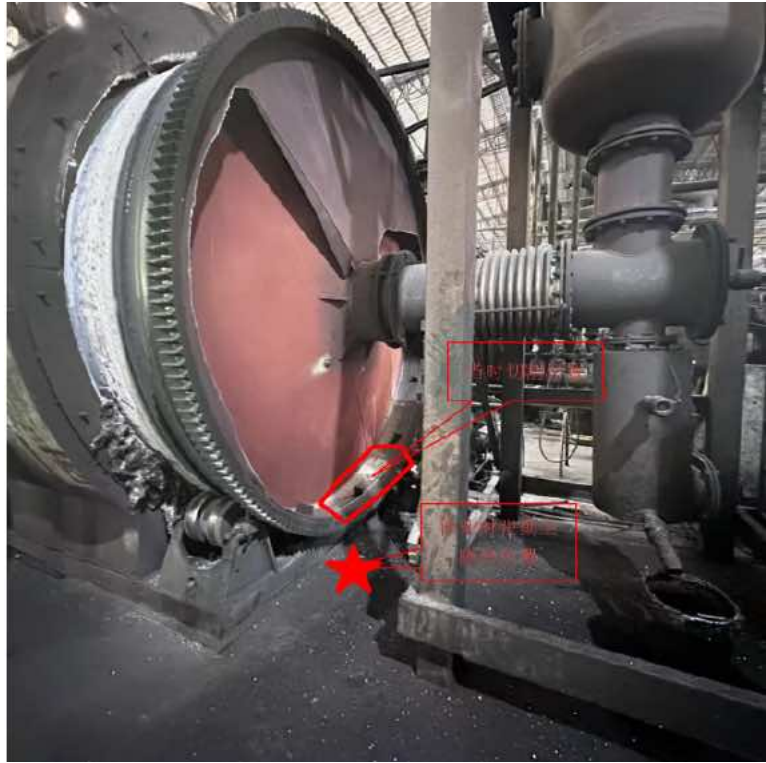
图3：事故发生地点

事故发生在武凡公司生产车间，生产车间共有10台裂解炉，事故发生在1号裂解炉炉尾与冷却器固定支架之间，详见图3。
