# 华池乔川 G341 线胶南至海晏公路华池至二十里沟口段公路碑子梁隧道施工项目 “4·16”冒顶事件调查报告

2023 年 4 月 16 日 14 时 18 分，华池县乔川乡 G341 线胶南至海晏公路华池至二十里沟口段公路建设项目（以下简称“华二项目”）先导段工程碑子梁隧道施工过程中，隧道掌子面发生冒顶，导致 2 名施工人员死亡。

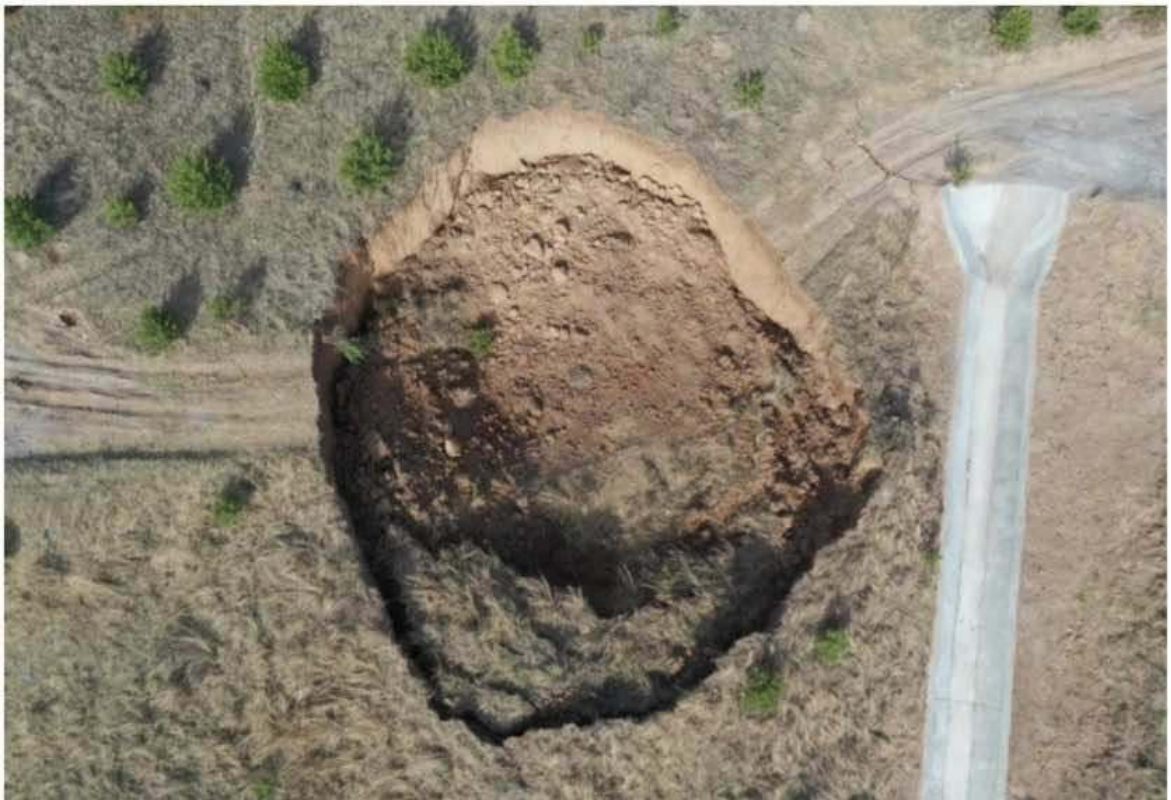
冒顶地表陷坑图

15 时 09 分，发生二次大规模冒顶塌方，两次塌方共造成掌子面 16 米已完成初期支护段落垮塌，并在垮塌端部形成长度 5 米的坡体。经现场勘查，冒顶处地表形成深度 3~4 米，面积约 200 平方米的地面陷坑，陷体约为 800 立方米。

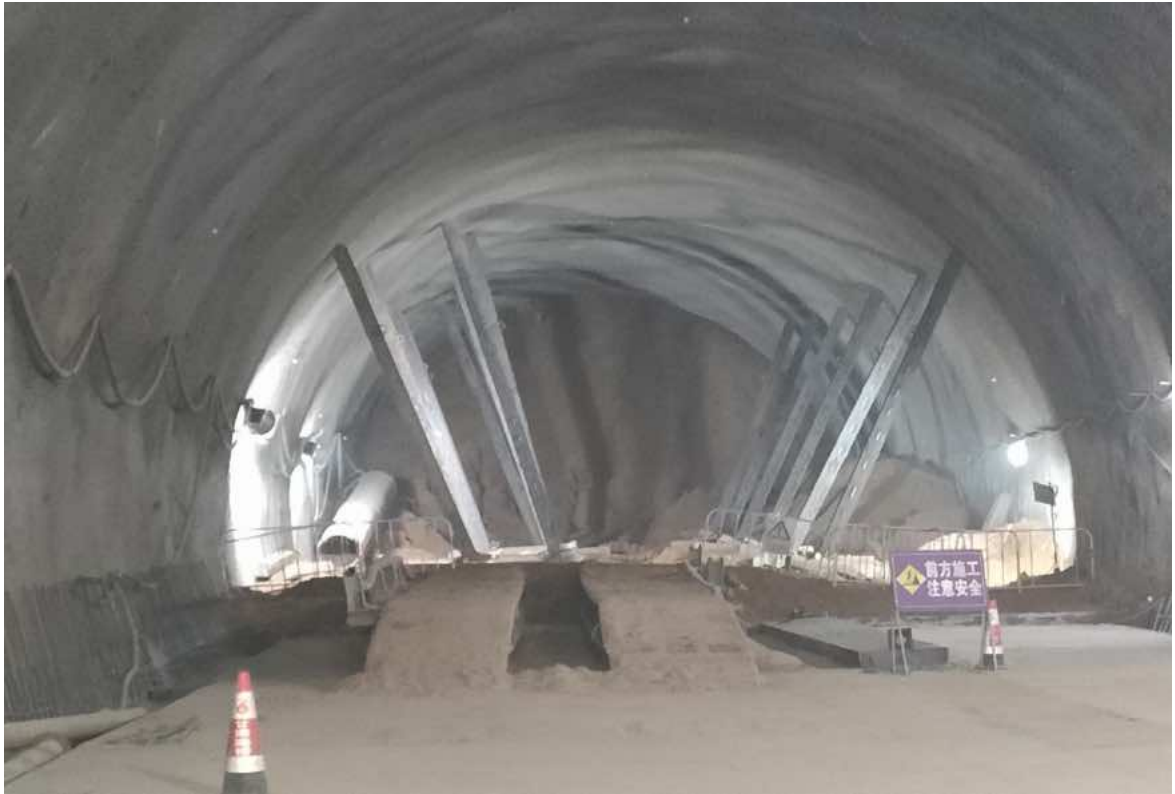
隧道内塌方图

2023 年 4 月 16 日 14 时 18 分，由甘肃路桥四公司华二三标承建的碑子梁隧道左线 ZK59+702 处在立架作业过程中掌子面发生冒顶，造成掌子面 5 米已完成初期支护段落垮塌，塌方体积约 680 方。冒顶发生后，安全员对施工人员点名时，发现有 2 名人员失联，项目部立即组织人员设备进行抢险救援。

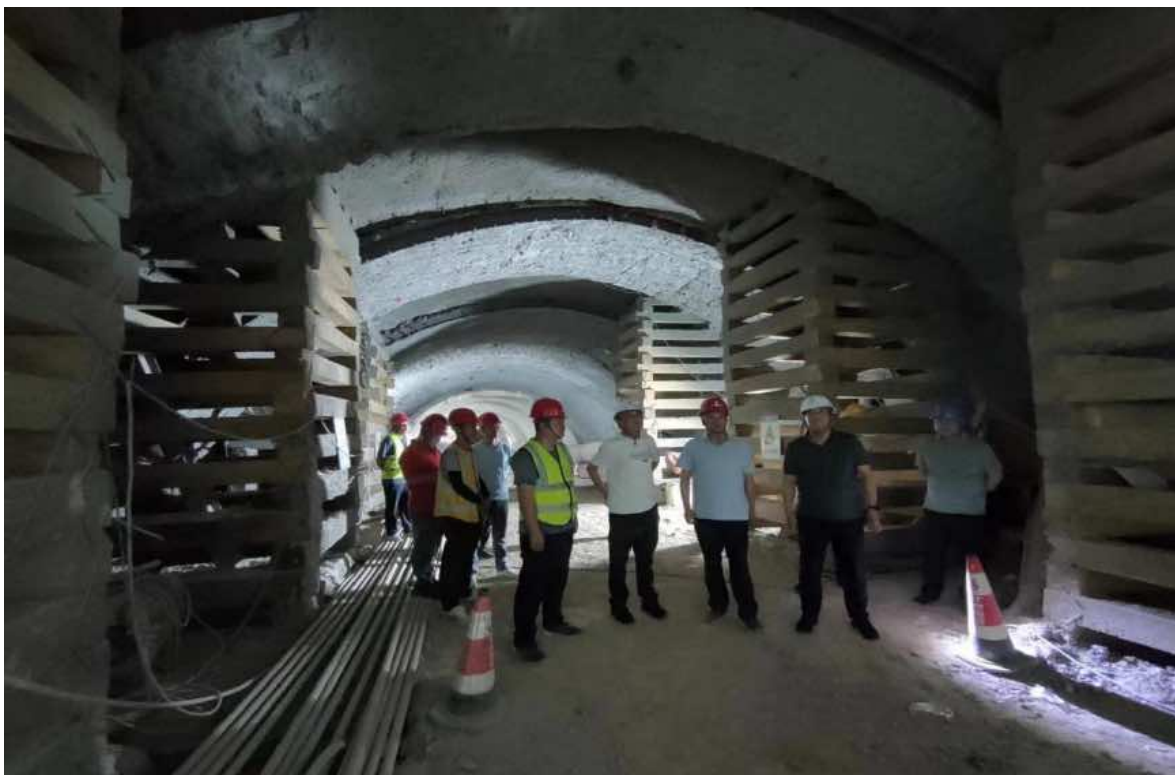
会同专家现场勘察图（一）

理局委托中铁西北科学研究院有限公司西安分公司对碑子梁隧道从自然条件、地形地貌、相关技术资料、施工及冒顶后应急救援措施等方面，全方面、全方位进行了详细的调查分析，认为 G341 线胶南至海晏公路华池至二十里沟口段公路“4·16”碑子梁隧道冒顶主要原因与专家组《华二项目“4·16”隧道冒顶救援方案专家会议纪要》结论一致。结合相关设计文件、现场勘察及验算分析，认为本隧道洞口位置设计合理，冒顶灾害是由不可预见的突发的自然地质灾害直接引发的。

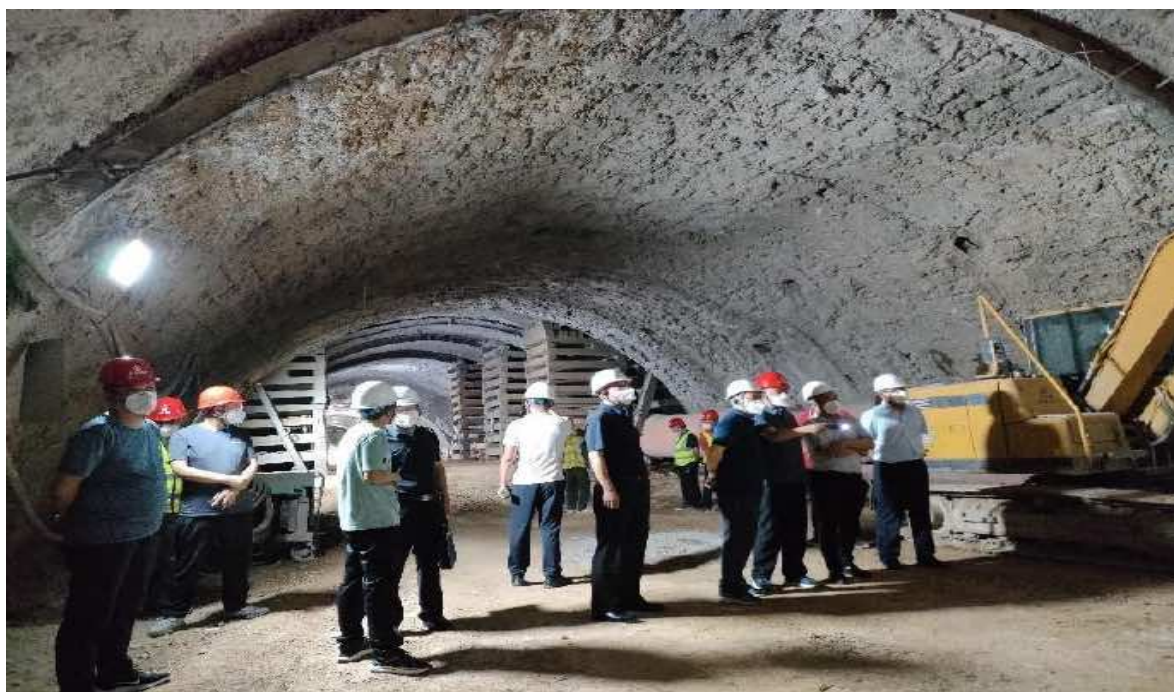
会同专家现场勘查图（二）

梁隧道冒顶段施工质量进行了检测，结论为：碑子梁隧道 ZK59+686 ~ ZK59+702 段初支钢架间距平均间距偏差满足规范要求，钢支撑数量符合设计要求；检测段落内各测线位置处的初期支护喷层厚度满足规范要求，未发现空洞及不密实现象，满足设计及《公路工程质量检验评定标准第一册土建工程》JTG F80/1-2017 要求。

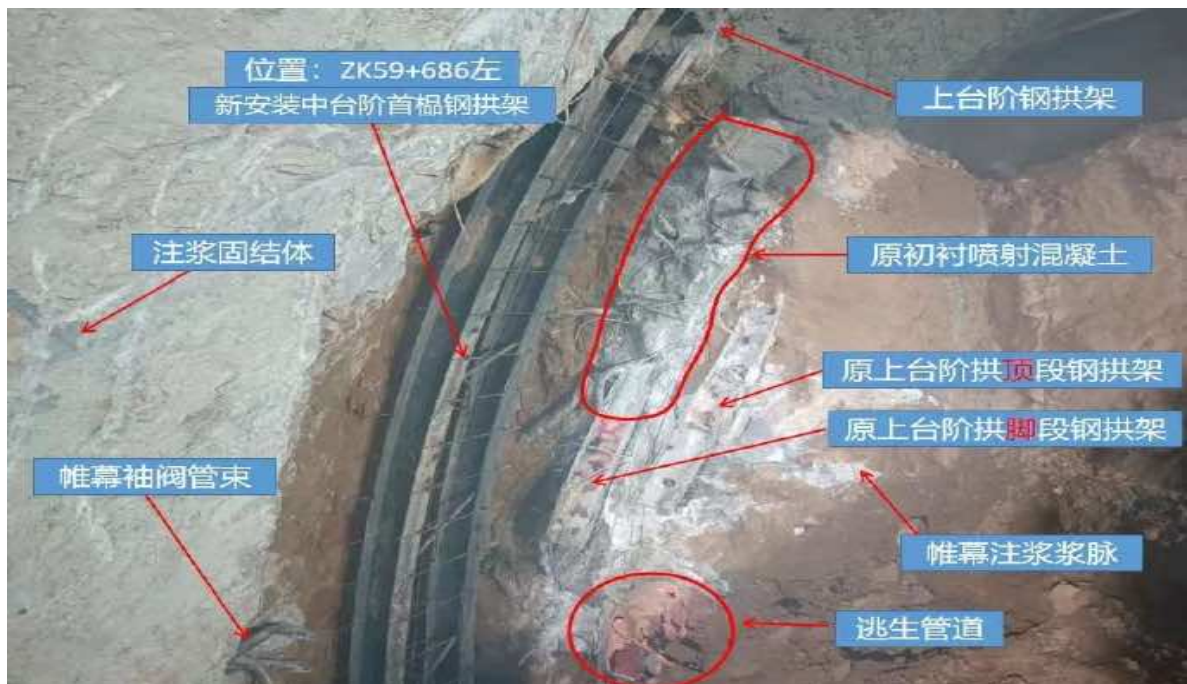
### 会同专家现场勘查图（三）

7月7日-7月8日，事故调查组组织县交通局、住建局、公安局、消防救援大队等部门，并邀请省内外5名相关专家再次对碑子梁隧道冒顶段施工现场进行了详细踏勘，并查阅了相关资料和问询了相关人员。根据现场踏勘情况，结合陕西交控通宇交通研究有限公司出具的《G341 线胶南至海晏公路华池至二十里沟口段碑子梁隧道施工质量检测报告》、中铁西北科学研究院有限公司出具的《G341 线胶南至海晏公路华池至二十里沟口段公路“4·16”碑子梁隧道冒顶事件调查分析报告》及其他文件资料，事故调查组会同专家组认为碑子梁隧道工程选址合理，施工符合设计及规范要求，安全措施和应急救援措施

到位，冒顶突发产生的瞬时荷载超过了设计风险抵御标准，冒顶灾害是由不可预见的自然地质灾害直接引发的。
