经调查认定，上海四维数字图文有限公司“12·27”机械伤害一般事故是一起生产安全责任事故。

涉事设备为一台全自动三面刀切书机，型号为T-100，编号：0T12XXX，生产厂家：深圳精密达机械有限公司。设备由控制柜操作面板及机身右下侧“启动”“停止”“点动”“急停”四个操作按钮协同控制运行。

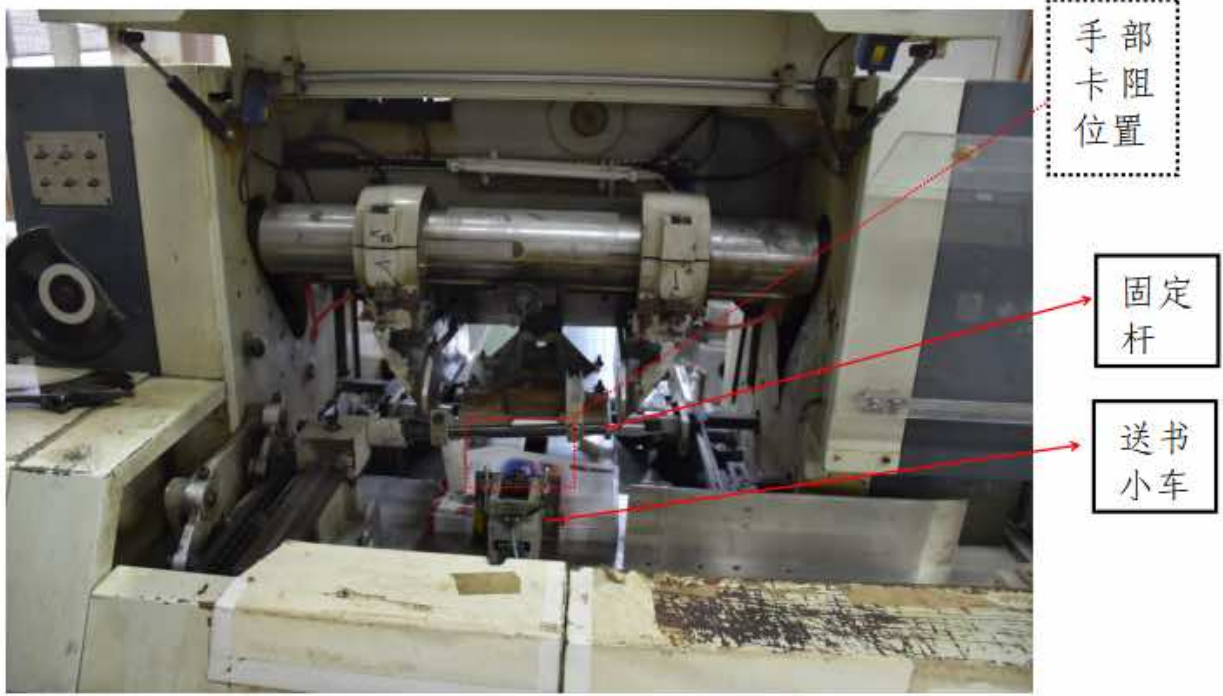
图1-2 涉事全自动三面刀切书机及其裁切工作区域

8时18分，卢某打开涉事三面刀切书机透明盖板及机身盖板（见图1），根据工单对设备开展调试及试切。期间，卢某多次右手长按“点动”按钮，同时将左手伸入裁切工作区域。

10时37分，卢某再次打开涉事三面刀切书机透明盖板。39分05秒，卢某将一叠毛书放入裁切工作区域；08秒，卢某右手长按“点动”按钮；16秒，卢某左手伸入裁切工作区域；18秒，卢某左手被送书小车向前牵引，随之被固定杆卡住，其胸腔部位紧贴设备机身。卢某挣脱不力，立即呼叫救援。

四维公司普工卢某在处理裁切成品“头脚不齐”问题时，违反《全自动三面刀切书机使用说明书》及《三面刀操作指导书》的安全操作要求，打开设备透明盖板后，右手长按“点动”按钮，左手突然伸入设备内部作业。运行中的送书小车将其左手向前牵引直至被固定杆卡阻，导致卢某上身被向前牵引，胸腔部位持续挤压在三面刀切书机机身上，致其遭受持续性机械伤害。

要举一反三，深刻吸取事故教训。一是要督促员工严格遵守企业安全生产规章制度及安全操作规程开展作业，严查“三违”作业情况；二是要加强安全教育培训，确保作业人员熟练掌握设备安全操作规程和应急处置技能，特别是常见异常情况的规范处理方法；三是要加强应急处置能力建设，根据生产特点及安全隐患，完善应急预案并定期组织演练，重点提升现场人员对窒息、受压等危急情况的识别与处置能力，确保在紧急情况下能够迅速采取有效措施减轻伤者伤害。

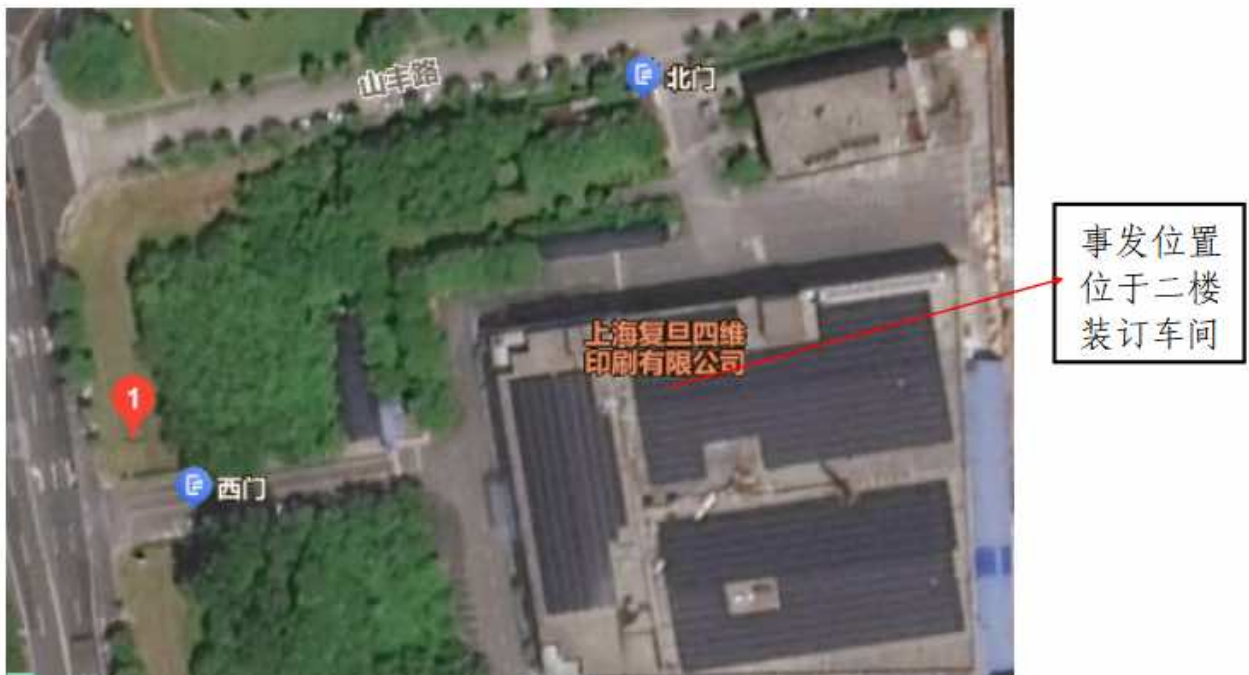
图3 事发位置

1.事发现场位于金山区山阳镇亭卫公路2588号上海四维数字图文有限公司装订车间二楼东侧一台三面刀切书机设备处，机身均呈南北摆放。装订车间内共有两条胶装机联动线设备，涉事设备三面刀切书机位于东侧胶装联动生产线的北侧末端处理环节，两条胶装机联动线设备为同一型号。

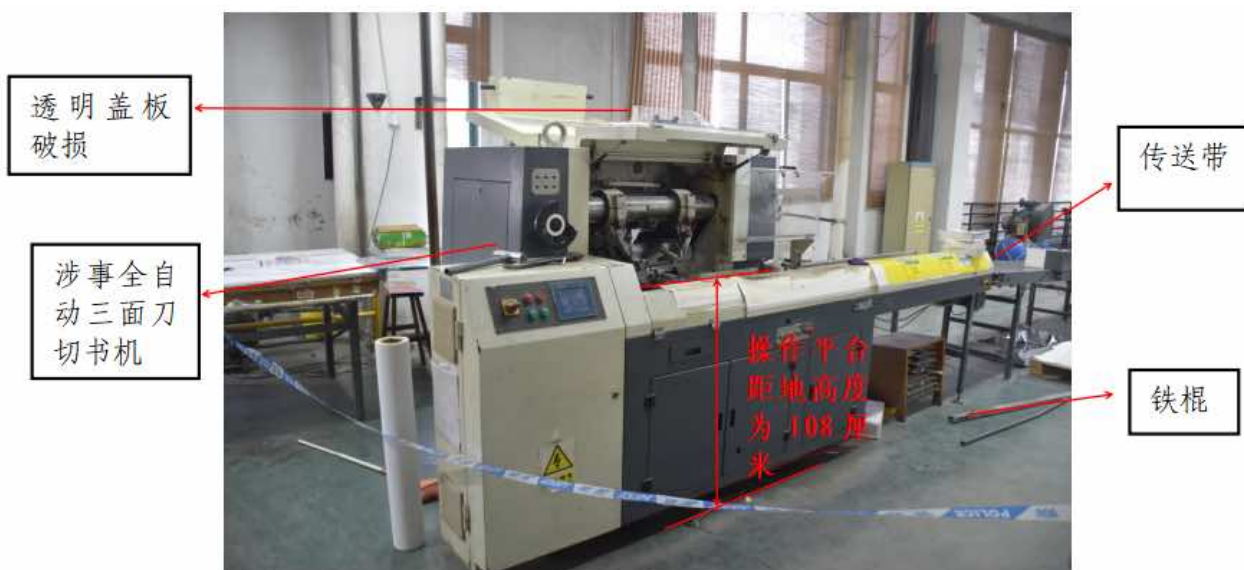
图4 事发现场情况

2.涉事设备为一台三面刀切书机，机身上见有设备铭牌及操作指导书，设备铭牌上标有“型号：T-100，主电机功率：3Φ380V 6.5KW，编号：0T12XXX，生产厂家：深圳精密达机械有限公司”。设备的左侧操作台面上有铁锤等工具，地面见有扳手及铁棍，设备防护机盖已全部打开，其中左侧透明盖板破损。设备内送书小车已将五本数学书（毛书）送至裁切工位，书本被固定杆的左侧毛刷压住，右侧毛刷抬起，固定杆右侧变形，现场未见血迹。

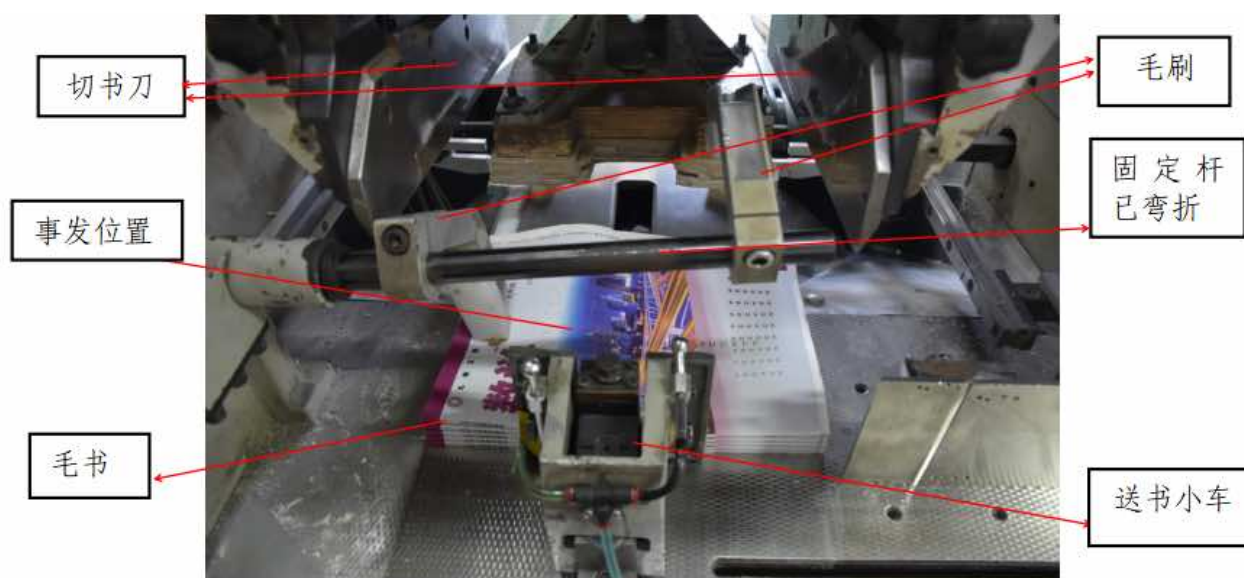
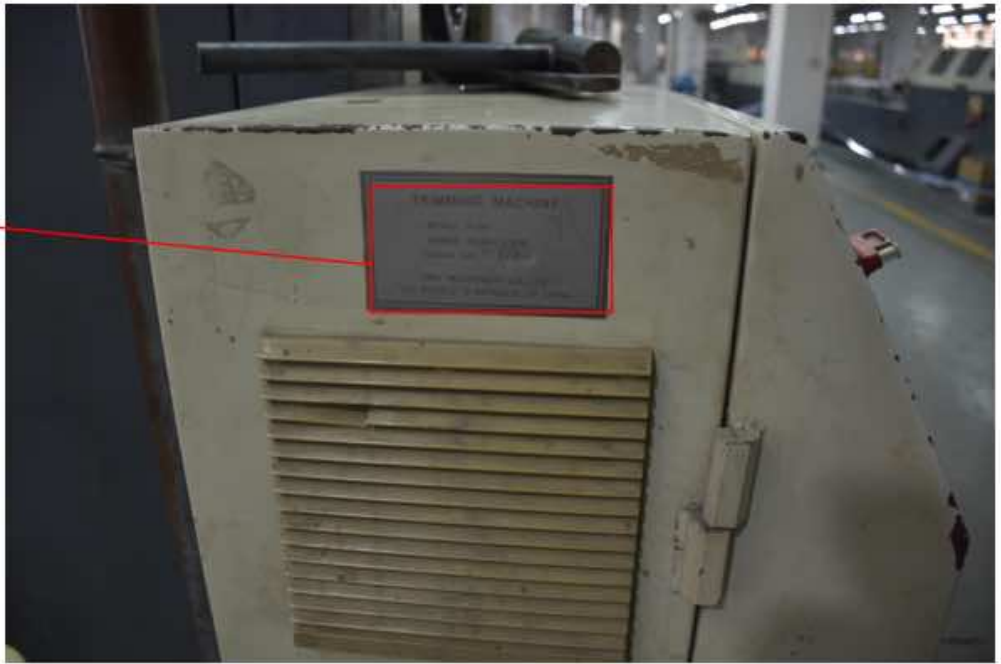
图5-6 涉事设备情况

3.涉事三面刀切书机设备内含有三把切刀（前刀连杆、左右两把侧刀连杆）、送书小车、固定杆、毛刷等装置，涉事三面刀切书机操作台距地高度为108厘米。

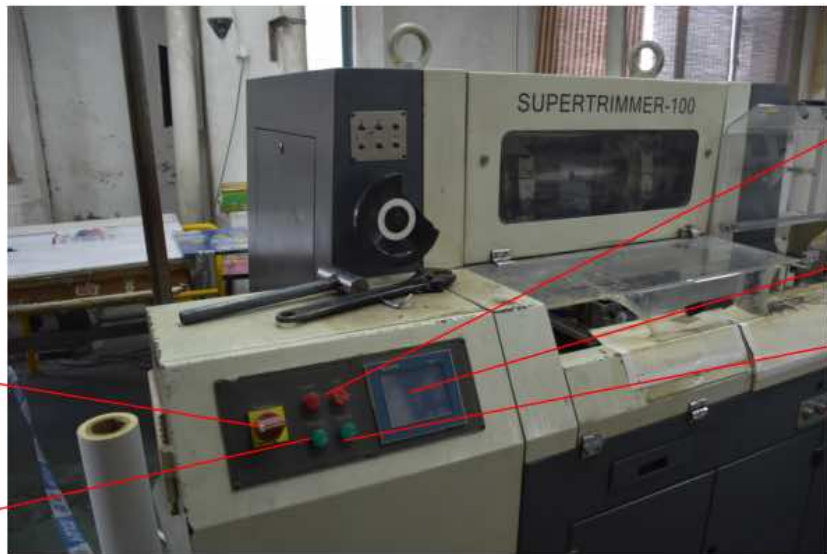
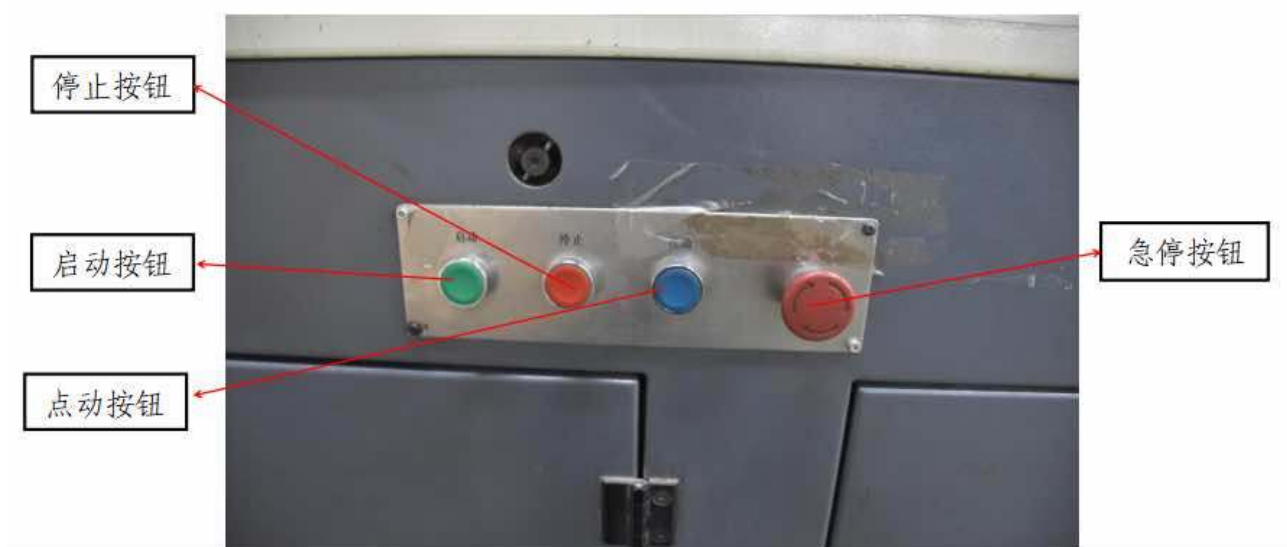
图7-8 涉事设备控制面板及右下侧操作按钮

4.涉事三面刀切书机设备主电气控制柜操作面板分别为“电源开关”“电源指示灯”“故障报警器”“触摸屏”“电机运行指示灯”“机器运行指示灯”，设备右下侧另见有“启动”“停止”“点动”“急停”四个操作按钮。

1. 经查，涉事三面刀切书机透明盖板打开后，设备自动停机，但“点动”按钮仍可用于设备调试。设备调试期间持续操作“点动”按钮，三面刀切书机执行裁切工序（即送书小车推动毛书前移-定位加紧-送书小车将书本送至裁切工位-千斤压紧-纵向送书小车松开退回--侧刀与前刀裁切-千斤升起-成品送出）。

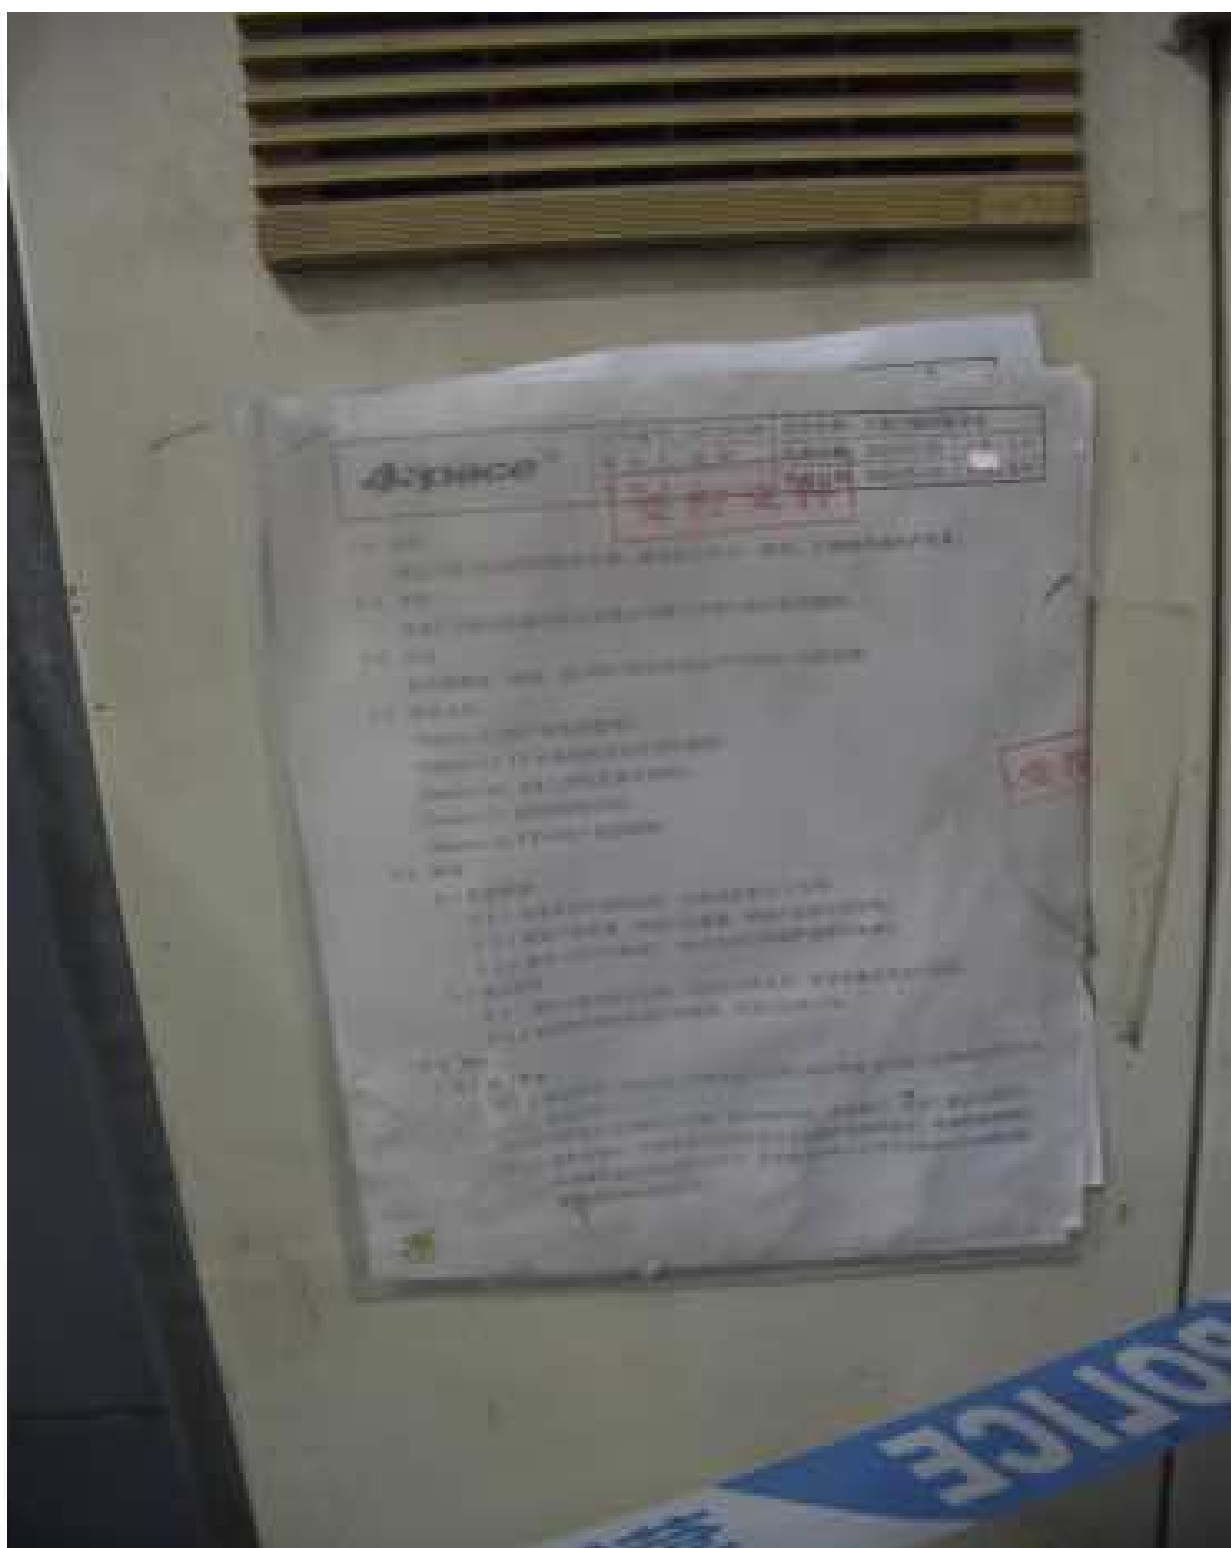
图9 涉事设备操作指南

2. 经查，涉事三面刀切书机《全自动三面刀切书机使用说明书》第6条“书本裁切质量控制”第6.4条明确“头脚不齐”的解决方法为调整送书小车定位板与前刀的平行度。四维公司制定的《三面刀操作指导书》第6.1.3条明确规定“设备运转时，严禁身体任何部位及工具接触机器运转部分，处理机器故障时，必须锁住就近的安全停止开关，在机器完全停止后方可对机器进行故障排除”。而普工季某、周某的叙述及卢某实际操作均表明，员工对“头脚不齐”的实际处理方式为：打开透明盖板，将毛书胶封端紧靠送书小车挡板，手扶毛书另一端不放，同时按下“点动”按钮。待固定杆毛刷压紧毛书后将手抽回，随后启动设备。上述操作违反《全自动三面刀切书机使用说明书》和《三面刀操作指导书》要求。

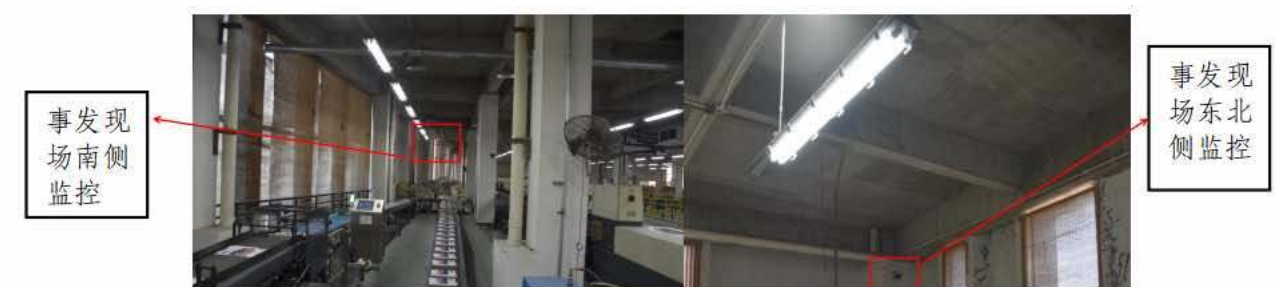
图10-11 事发现场监控探头

5.事故现场东北侧及南侧见有监控，执法人员已调取事发时监控视频。视频监控区域：折页机侧面、胶装输送带、西侧另一台三面刀切书机；提取方式：调查人员通过硬盘拷贝的方式提取相关视频文件；调取日期：2025年12月27日；调取地点：上海四维数字图文有限公司监控室；时间校正：三处监控视频时间与北京时间一致。
