阜新蒙古族自治县阜新万事达化工（集团）  
有限公司“7·31”一般物体打击  
事故调查报告

阜新蒙古族自治县政府事故调查组

2025 年 11 月 21 日

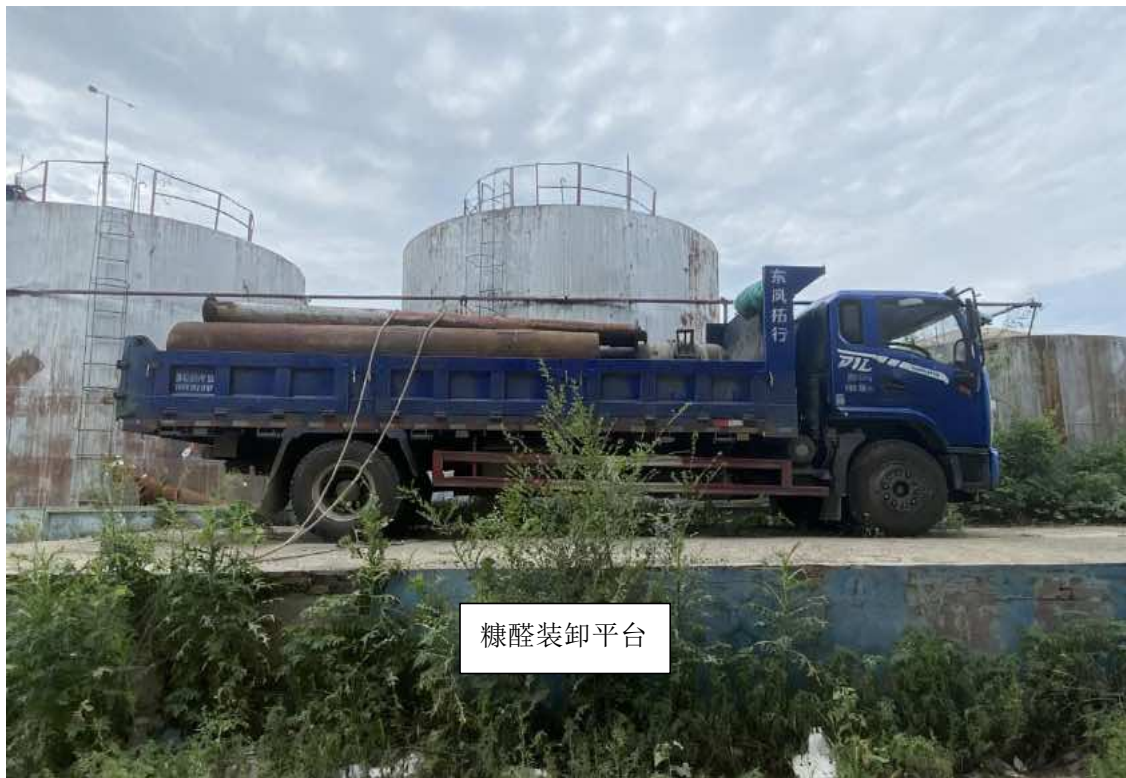
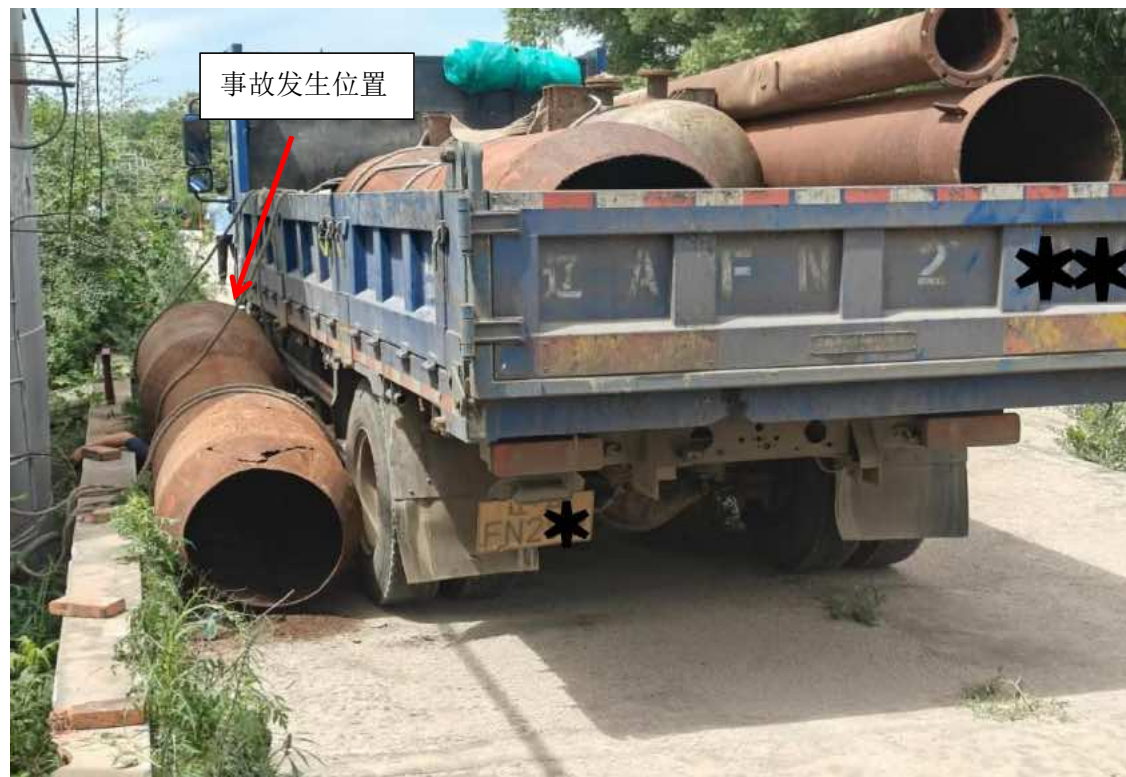
2025 年 7 月 31 日 8 时许，程\*远、袁\*学到达阜新毅丰化工有限公司进行装车，8 时 45 分装车完毕后，离开阜新毅丰化工有限公司。7 月 31 日 11 时许，程\*远驾车到达阜新万事达化工（集团）有限公司，将车停到糠醛装卸平台上开始卸车。此时，袁\*学以及司机张\*明在糠醛装卸平台下方交谈，程\*远独自一人先解开车辆外侧的绳子，在解车内侧的绳子时，两根铁管从车厢上滚落，其中一根铁管<sup>[1]</sup>砸中程\*远，导致程\*远死亡。

[1] 铁管形状为两端粗中间窄，总长度为 430cm，两端直径约为 70cm，中段直径约为 50cm。

- 事故现场照片 -

铁管装车时放置不牢固，程\*远、袁\*学在铁管装卸时未进行安全检查，也未对车上铁管的状态进行确认。导致在卸车时解开固定绳时铁管掉落，是造成此次事故的直接原因。
