# 永州新田宏发生猪养殖专业合作社 “5·18”较大触电事故调查报告

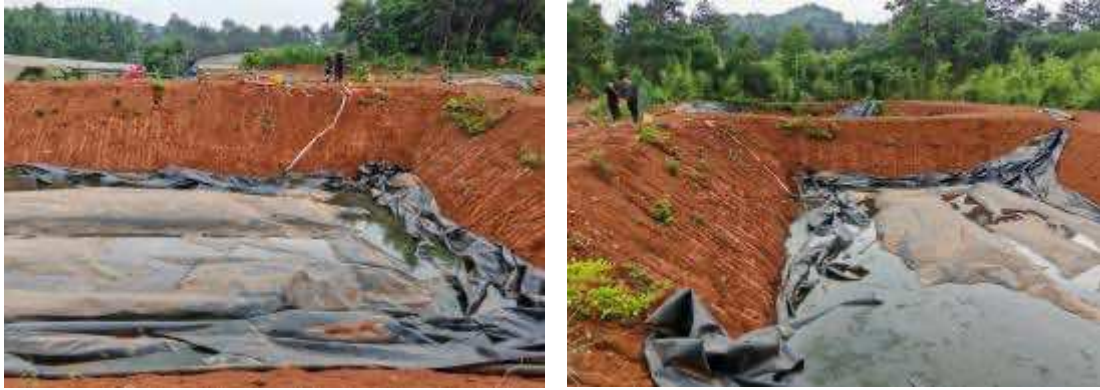
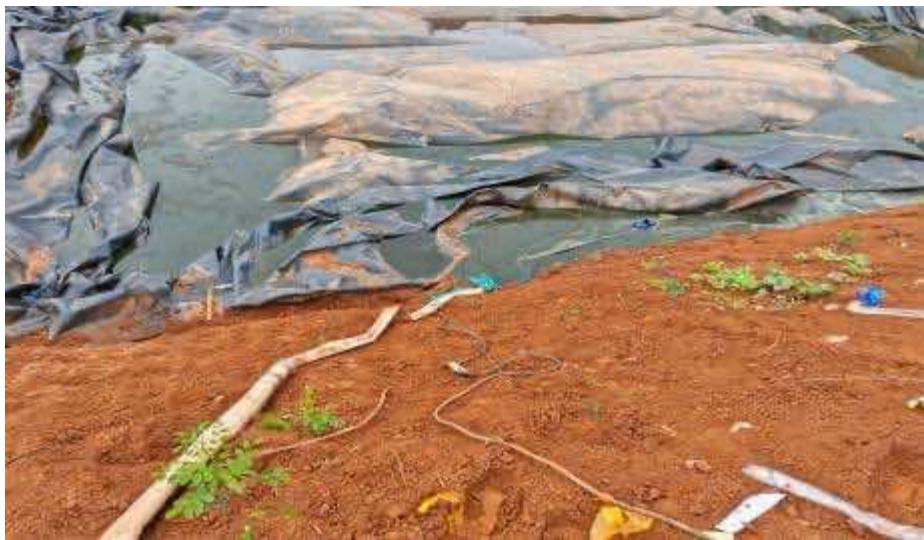
项目申报之初，因乐某甲、乐某乙申请的氧化塘项目用地为村集体所有，经乐大晚村支两委和村民议事会议集体讨论，基本同意 2 个养殖场的用地申请（未与村委签订用地协议及商定租金），待氧化塘建成后再按照实际用地面积确定租金。事发后，2 处氧化塘已被乐某甲、乐某乙家属回填平整。据事发时照片显示（图 1、图 2），该氧化塘建设标准较低，大部分防渗膜脱落，氧化塘部分塘基及部分四壁的泥土裸露，难以实现粪污存储设施的“三防”（防渗、防溢出、防雨水）要求。2 个养殖场与施工方

图 1 事故氧化塘粪污情况

图 2 事故氧化塘粪污情况

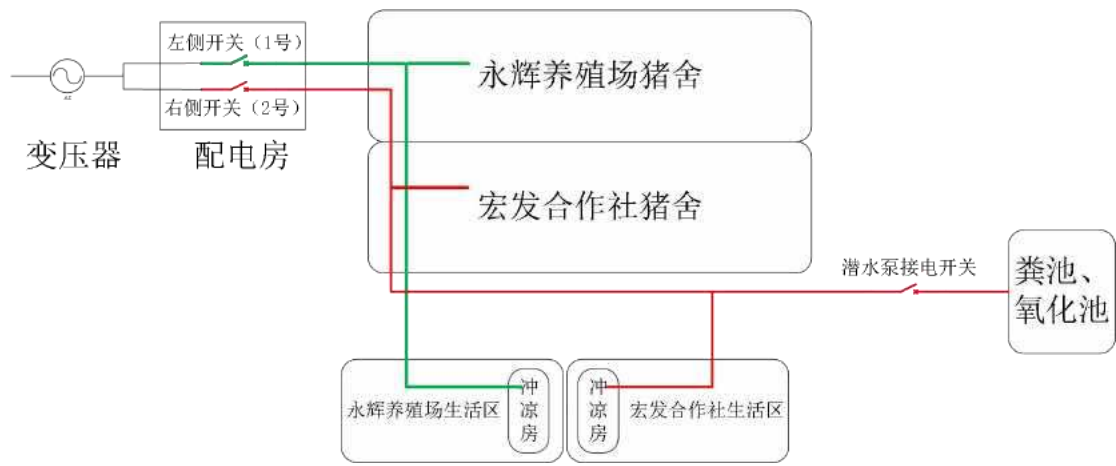
图 3 养殖场供电线路分布图

乐某乙养殖场、宏发合作社共用 1 台 10 千伏专用变压器，分两路 380 伏线路供两家用电，在配电房安装分设总开关，涉事电路为宏发合作社一侧电源。潜水泵接电处空气开关接线错误，

进、出线短接（图 3），空气开关作用失效。配电房具有漏电保护功能的开关失效。

二是场内电力线路架设不规范，漏电保护设施部分失灵，场内空气开关接线错误，导致负荷侧发生漏电后不能跳闸。

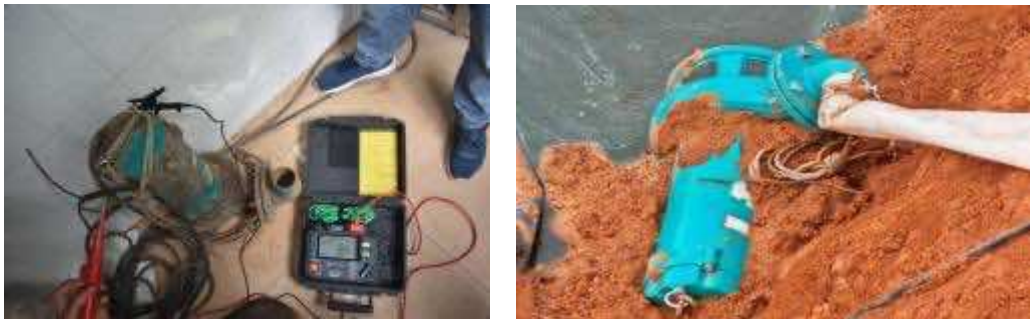
1.通过对潜水泵外观检查、绝缘测试、电阻测试、通电测试，未发现漏电现象（图 4）。

图 4 涉事潜水泵

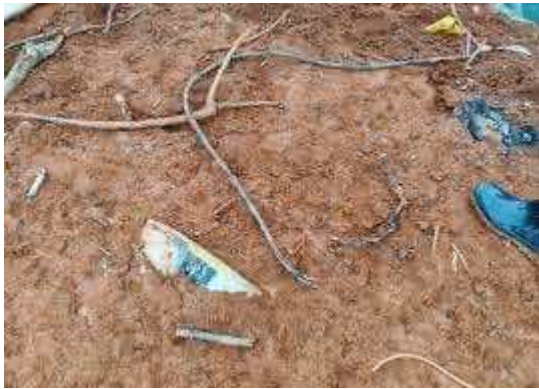
2.通过对潜水泵电缆线的外观及绝缘性能测试，发现有三处破损，均存在漏电现象；另有 1 个破损点为事发当天剪断，后维修连接（图 5、图 6）。

图 5 现场剪断供电电缆

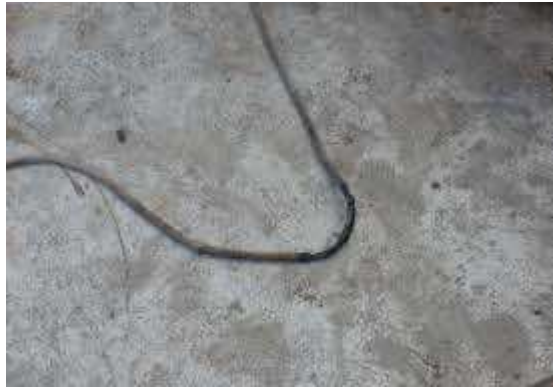
图 6 修复后的电缆线

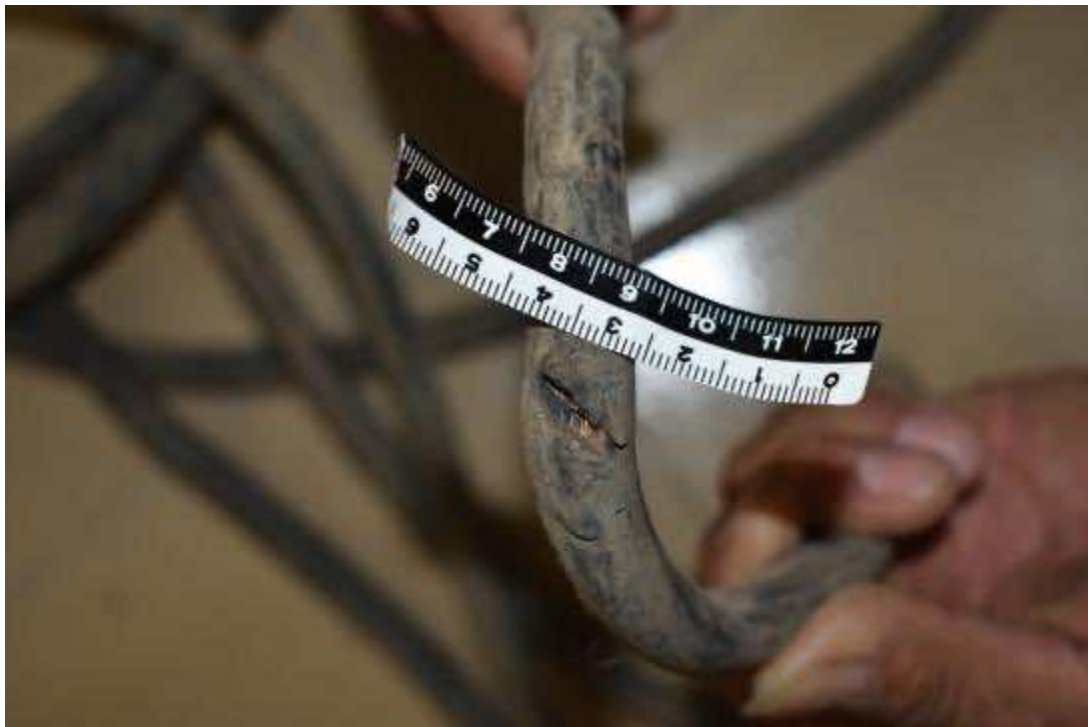
9.25 米处通电测试

9.4 米处通电测试

26.3 米处通电测试

综合分析，人员触电身亡是因潜水泵电缆线漏电所导致。
