# 苏州淘唯品网络科技有限公司“4·9” 一般起重伤害事故调查报告

编制单位：常熟市人民政府生产安全事故调查组

编制日期：2024年7月1日

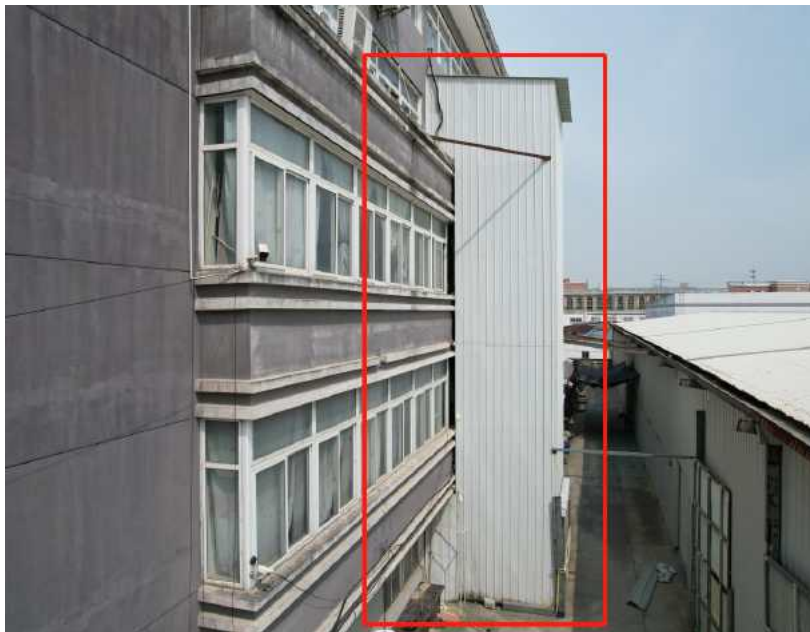
图2 D栋升降平台井道外部概貌

瑞琦公司内共安装有 4 台液压升降平台（以下简称“升降平台”），A 栋、B 栋、C 栋、D 栋 4 栋厂房各有 1 台。其中发生事故的升降平台位于 D 栋厂房南侧，层站数为 4 层（停靠厂房一楼、二楼、三楼、四楼 4 个楼层），一楼出口朝南，二楼、三楼、四楼出口朝北（图 2），所有人为瑞琦公司，日常使用单位为淘唯品公司、苏州博尔仕商贸有限公司，生产单位为苏州方卓升降科技有限公司<sup>[3]</sup>，生产日期为 2019 年 3 月，出厂型号 SJT0.45-12，平台尺寸 3×2.6 米，额定载荷 0.45 吨，起升高度 12 米。

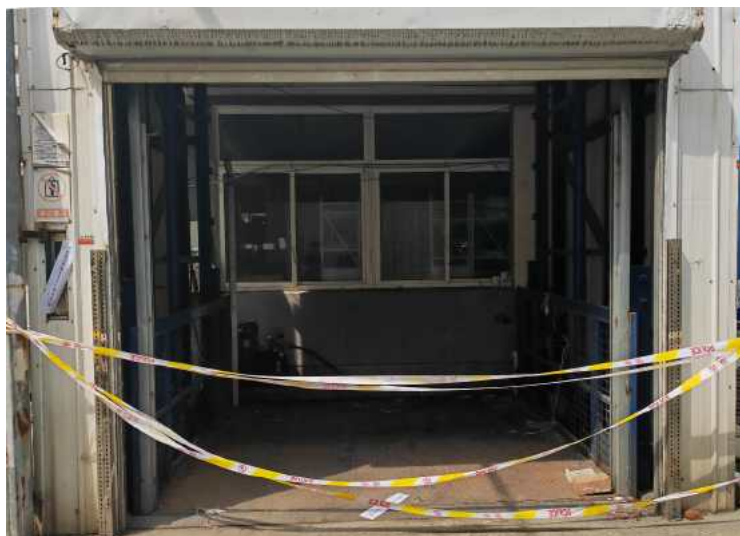
图4 升降平台内部情况（一楼）

1. 事故发生在瑞琦公司D栋厂房升降平台(图4)。

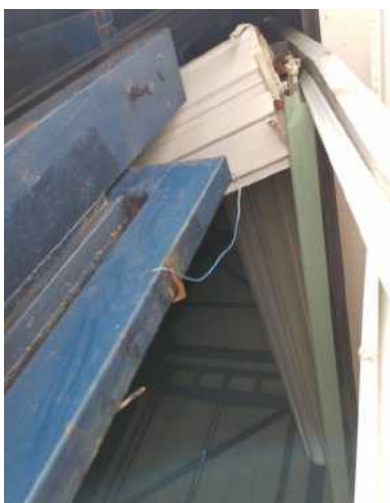
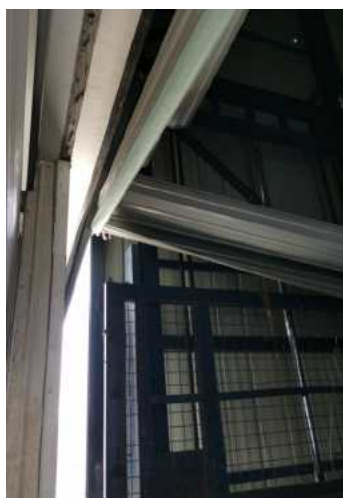
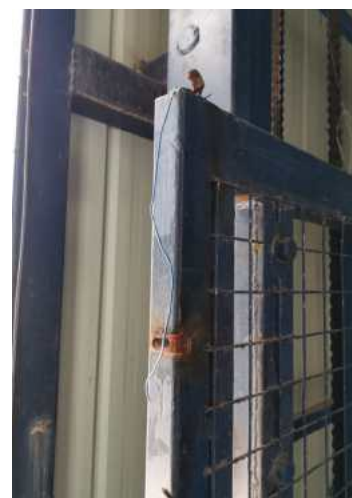
2.升降平台北侧门(卷帘门)东侧导轨脱落,北侧门向北倾斜(图5、图6);该导轨与平台栏杆的焊接处为点焊,焊接位置已脱落并完全锈蚀(图7)。

图5 导轨脱落

图6 北侧门倾斜

图7 焊接处脱落锈蚀

2.瑞琦公司要履行出租方安全生产管理职责，加强对承租单位的安全管理，对承租单位定期进行安全检查，发现问题应当及时督促整改；要向承租方书面告知出租场所以及相关设备的基本情况、安全生产要求；要加强对升降平台的安全管理，对安全设备进行经常性维护、保养，保证正常运转。

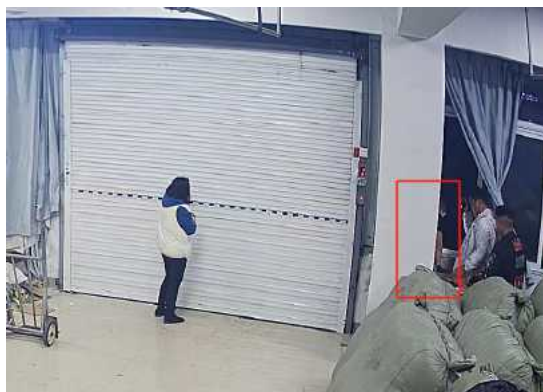
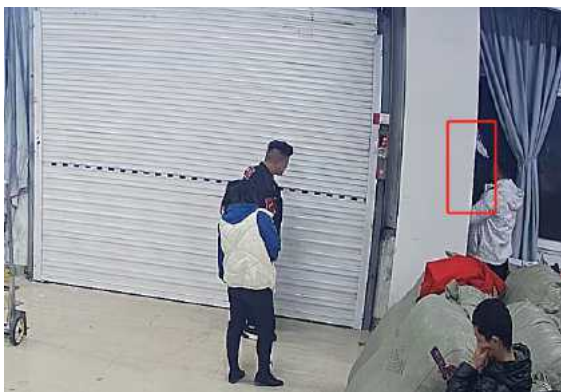
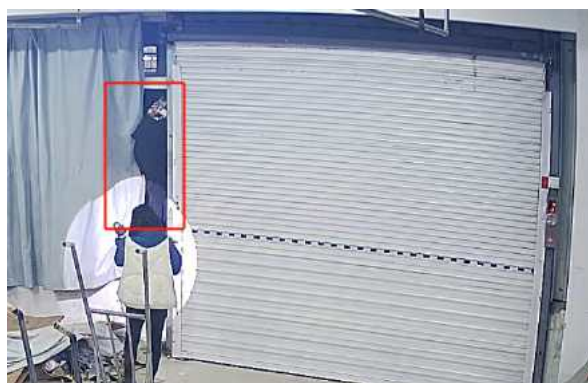
3.事故发生前,吴某红、吕某洋、陈某军先后通过升降平台井道与两侧窗户间的缝隙(西侧宽0.3米,东侧0.42米)进入升降平台(图8、图9、图10)。

图8 吴某红进入升降平台

图9 吕某洋进入升降平台

图10 陈某军进入升降平台

1.升降平台上行过程中在3楼地坎处发生卡阻，无法上行；后吴某红操作升降平台下行，导致升降平台液压油缸泄油，失去对升降平台的顶升支撑作用；3名工人违章冒险进入升降平台处理异常过程中随之坠落至地。

1.淘唯品公司要落实安全生产主体责任，制定、完善安全生产规章制度和操作规程，全面开展安全风险辨识和隐患排查治理，加强安全生产教育和培训，制定、完善应急救援预案，并开展应急救援演练，杜绝违章作业。

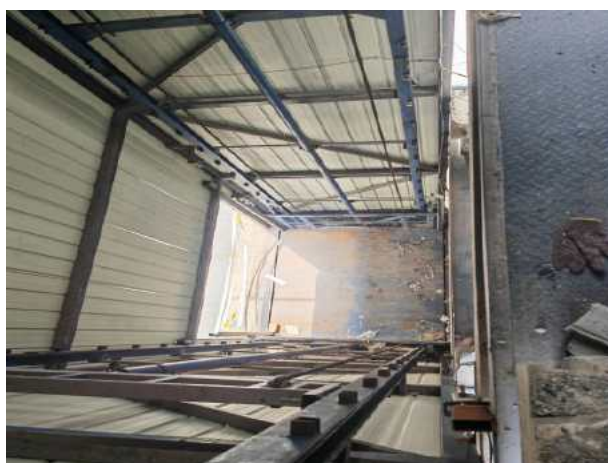
4.事故发生时升降平台卡在D栋厂房三楼地坎处，距离地面约7.6米。

图11 D栋厂房三楼距离地面约7.6米

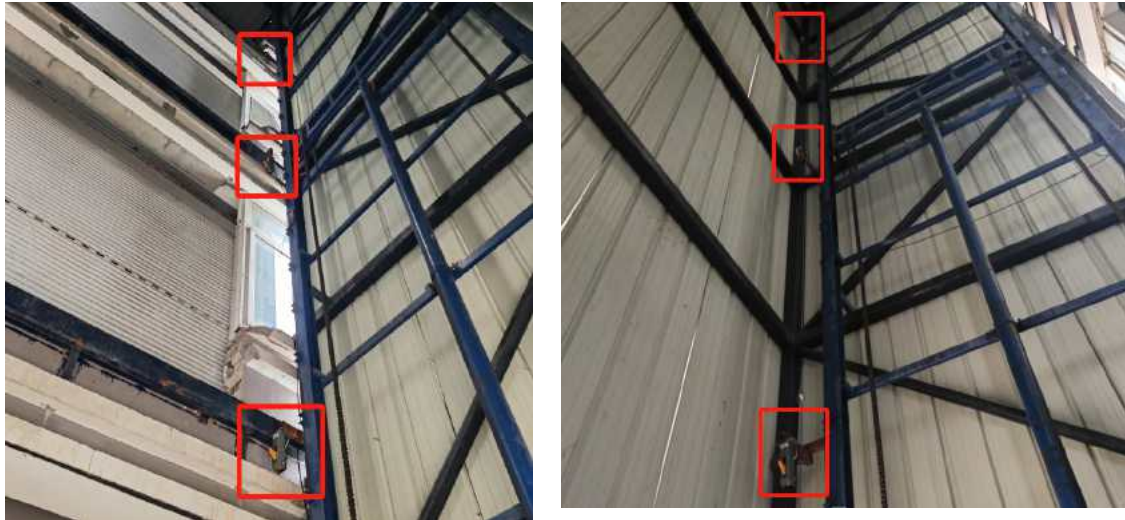
5. 升降平台各层站安装有2个停层保护装置（图12），在对

升降平台解除卡阻状况后进行了运行试验，该装置不动作，且其挂钩安装位置未在升降平台运行路径上，无法阻止升降平台的下行。

图12 平台各层站共安装6个停层保护装置

2.平台防坠保护装置处于失效状态，无法起到阻止平台下坠的作用。

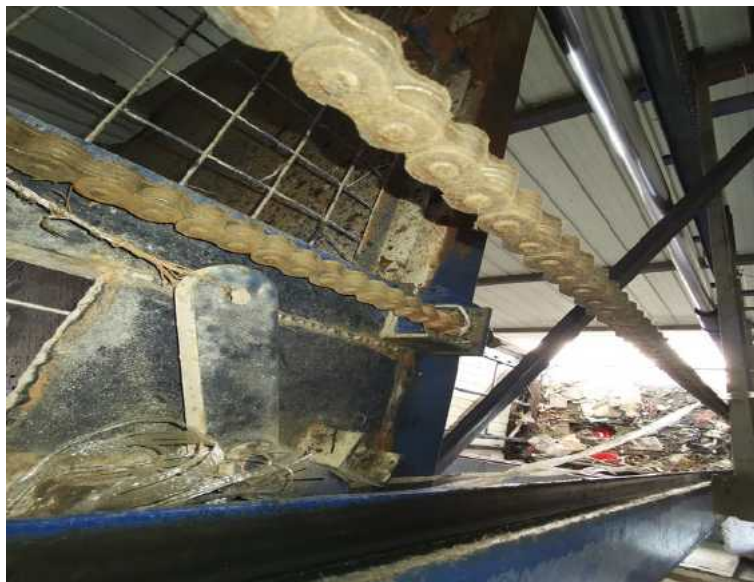
6. 平台各链条安装有松链防坠保护装置（图13）。

图13 松链防坠保护装置
