## 中山东凤中山市富华管桩有限公司“11·27”一般物体打击事故调查报告

中山东凤中山市富华管桩有限公司“11·27”一般物体打击事故调查组  
2024年6月17日

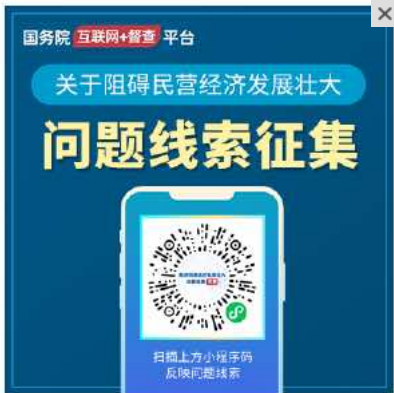
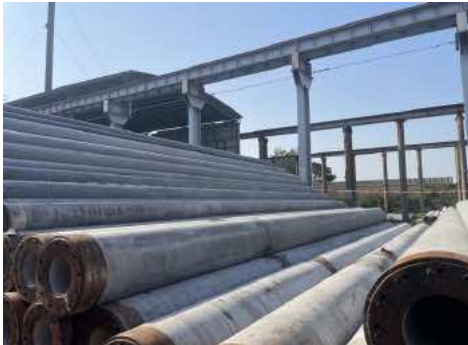
事故现场图

2023年11月27日，孙某根、李某保、陈某华三人在中山市富华管桩有限公司生产现场进行管桩装车作业，陈某华负责行车操作，李某保和孙某根两人对管桩进行挂钩作业。10时许，孙某根挂好管桩的一端，李某保挂好管桩的另一端，李某保打手势让行车工陈某华进行预紧，挂钩预紧后，旁边高处的管桩松动滚落下来，挤压到站在管桩堆垛上的孙某根。李某保发现后立即指挥陈某华操作行车将孙某根身上管桩吊装移开进行抢救，随即报120急救送往中山市小榄人民医院抢救，后孙某根经抢救无效死亡。

中山市富华管桩有限公司生产现场的管桩未按规格、类型、型号、壁厚、长度分别堆放，且未采取可靠的防滑、防滚措施，不符合国家标准《先张法预应力混凝土管桩》(GB/T 13476-2009)第9.1.3款“管桩应按规格、类型、型号、壁厚、长度分别堆放，堆放过程中应采用可靠的防滑、防滚等安全措施”之规定，导致作业时高处的管桩松动滚落挤压到站在管桩堆垛上的孙某根，造成本次事故。

中山市富华管桩有限公司要深刻吸取事故教训，针对该起事故中暴露出的各种问题，深刻反思，切实履行安全生产主体责任，严格按照国家标准堆放管桩，严禁管桩超高堆放、混放，进一步加强企业隐患排查治理，细化检查内容，对检查发现的问题做到整改到位，强化全员安全生产教育和培训，不断提升企业安全生产管理水平，杜绝类似事故的发生。
