缙云东方中正节能建材有限公司“3·27”一般起重伤害事故调查报告

缙云县人民政府事故调查组  
2025年7月

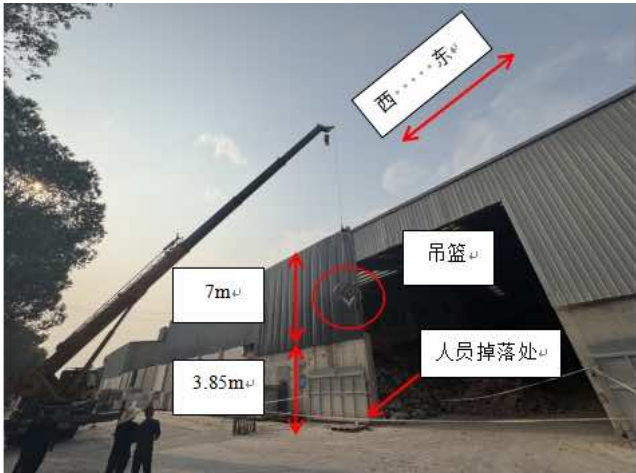
图1 事故发生现场图

1.事故发生地位于原料车间外墙道路一侧，呈东西走向，车间墙体呈两部分拼接，总高10.85m，铁皮部分高7m，水泥墙部分高3.85m，水泥墙部分已用铁钉固定，下方未见固定。

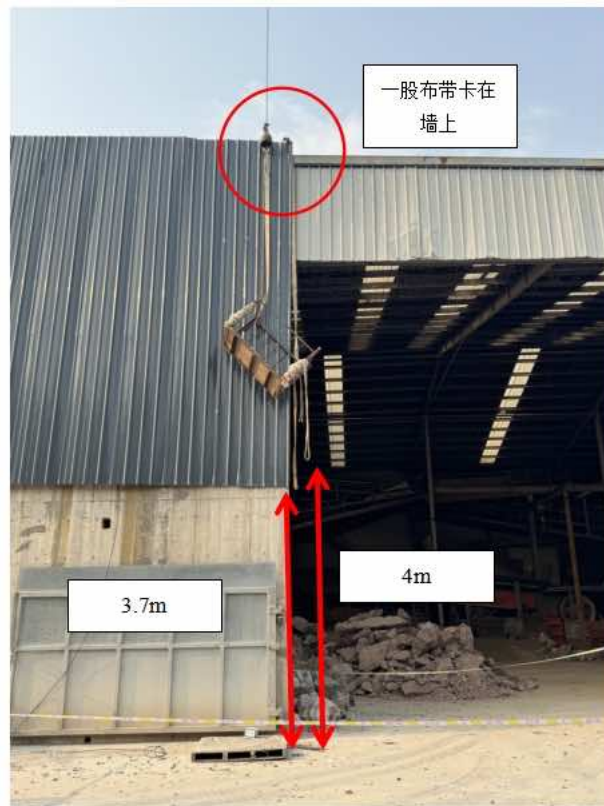
图2 事故现场布带情况图

2.吊篮悬挂在空中呈倾斜状态，吊篮底部与水平面夹角约45°。吊篮长边靠堆料车间铁皮墙。吊篮宽80cm，长139cm，高83cm。现场有电动工具、1顶安全帽、1根钢管和1只手套。现场有三股布带，两长一短；有一股长布带与吊篮挂钩连接；另一股长布带脱落，一端悬空；另有一股短布带两端悬挂在吊篮护栏处，一端处东南方向离地4m，另一端处西北方向离地3.7m；吊篮下方中心点东南方向有矩形血迹，长86cm，宽65cm，矩形血迹东侧有一椭圆形血迹，直径24cm。

14时10分许，最后一块彩钢瓦顶部固定完毕，周\*指挥张\*\*降下吊篮，在吊篮下降过程中其中一股布带卡到彩钢瓦内，由于吊篮下降速度较快，张\*\*未能及时发现，继续操纵吊篮下降，导致布带从吊钩里面脱出，吊篮倾斜，周\*失去重心从吊篮坠落。

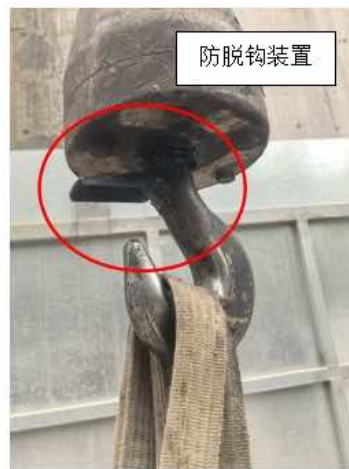
图3 汽车起重机吊钩情况图

3.吊篮挂钩处有防脱钩装置但已失效，防脱钩装置可以从侧面手动复位，处于松动状态；吊篮外侧最外两端两根防护栏绑有泡沫

- 1.汽车起重机副钩防脱钩装置失效，设备带病运行。
- 2.驾驶员在未确认安全的前提下将吊篮往下降，意外导致吊带脱离吊钩，造成吊篮倾斜侧翻、吊篮内人员（死者）坠落至地面

- 1.人的不安全行为：周\*安全意识淡薄，在未正确佩戴劳动防护用品的情况下[]，冒险乘坐吊篮进行高处作业；张\*\*违反起重作  
规操作汽车起重机使用吊篮吊人。
- 2.物的不安全状态：由于汽车起重机副钩防脱钩装置失效，无法防止布带意外脱出，设备带病运行。

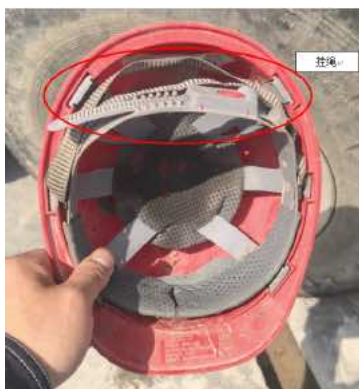
图4 死者所属安全帽情况图

4.死者周\*所属的安全帽的挂绳别在安全帽帽衬后端。
