# 东莞市珠三角环线东莞至深圳高速公路塘厦至东城段改扩建工程第八合同段“7·15” 一般起重伤害事故调查报告

东莞市人民政府事故调查组

2025 年 12 月

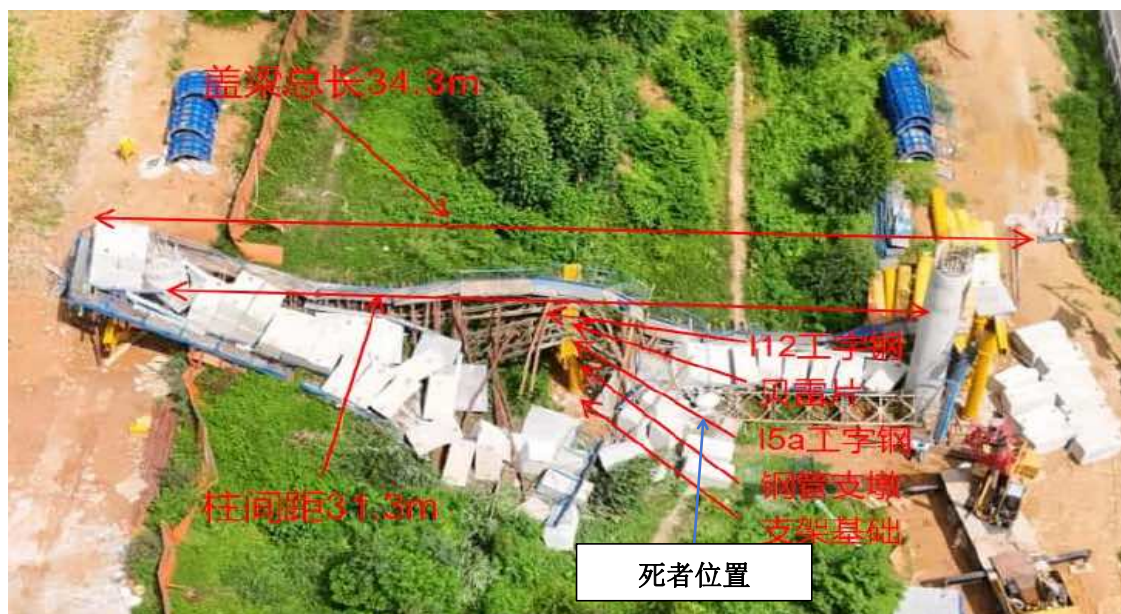
图3 事故发生处现场图

7 月 15 日 19 时 30 分许，济海公司班组长王晚平为了次日可以安排吊车进行其他作业，于是组织欧勇平、王升斌和胡平桂进行第三级的十二块预压试块的吊装工作。因信号司索工李珈名不在，王升斌负责在预压平台上指挥，欧勇平负责操作汽车起重机吊装预压试块，胡平桂在地面负责绑扎、挂钩等工作。20 时 20 分许，胡平桂绑扎好最后一块预压试块。欧勇平准备吊装时接到预压平台上王升斌的电话（20 时 23 分）称倒数第二块预压试块没放稳，要求欧勇平把吊车转过去协助把它调整放好。欧勇平叫胡平桂卸掉最后一块预压试块，正在转吊臂准备重新吊装倒数第二块预压试块时，倒数第二块预压试块滑落并撞到支架平台，平台倒塌，王升斌随之坠落，被预压试块压伤。现场人员王晚平、欧勇平、胡平桂发现王升斌身体部分被预压试块压住，王晚平立即安排欧勇平用吊车将预压试块调离后，并驱车将王升斌送往医院救治。

**1.现场勘查情况：**事发工点为石大互通 ZJ 匝道 2 号桥 24#墩处，支架垮塌，现场有多块预压试块散落地面，每块预压试块约 1 米\*1 米\*2 米，在预压试块压住的地面上见红色可疑血迹（已提取 DNA 一处），钢结构支架倒塌。

作业照度不足<sup>[10]</sup>，欧勇平在未取得建筑起重信号司索工资格<sup>[11]</sup>的王升斌指挥下违规吊装<sup>[12]</sup>，王升斌指挥不当，造成预压试块放置不稳，最终预压试块滑落至预压平台人员操作通道上，对盖梁支架造成较大偏压冲击力，导致预压平台侧向受外力失稳，支架与平台垮塌，王升斌跟随平台坠落，被滑落的预压试块压覆<sup>[13]</sup>。
