# 东莞麻涌万科珠江东岸空调拆装移位作业 “10·8”一般高处坠落事故调查报告

东莞市政府事故调查组

2024 年 1 月

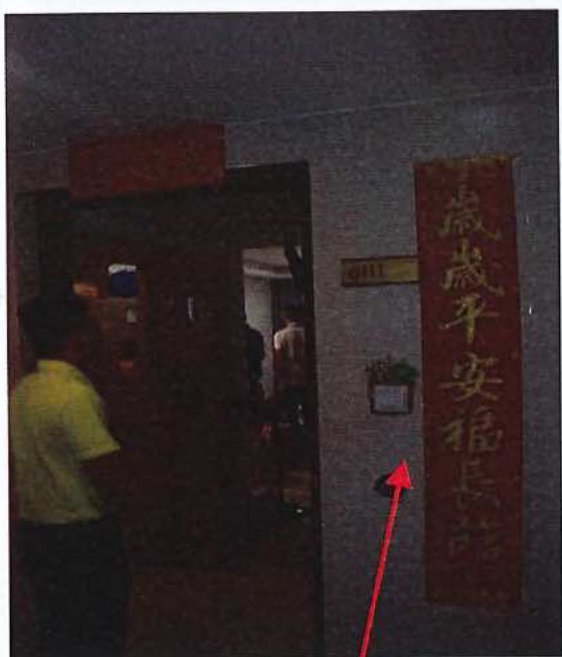
图1 事故发生业主住房单元

涉事单元

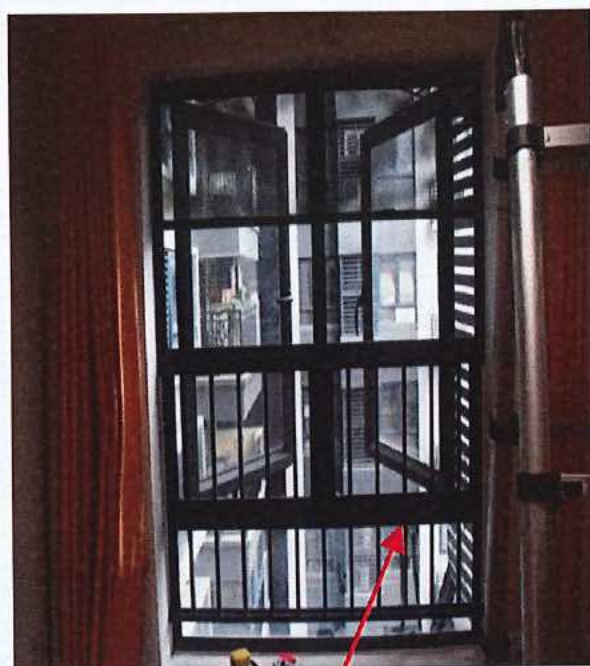
图2 涉事单元次卧 A 室的窗户

涉事次卧 A 室的  
窗台高约 1.5 米，  
贺兵通过此窗户  
到外面作业

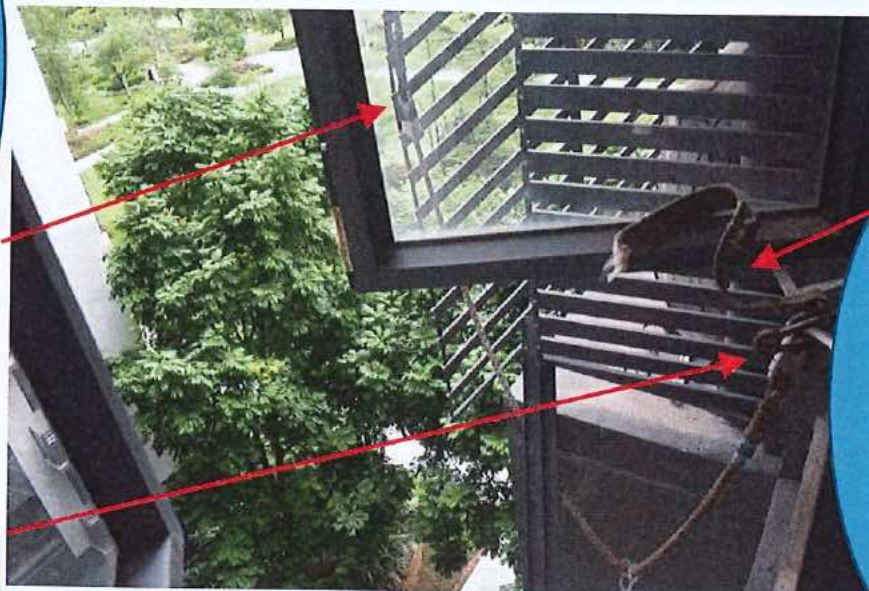
死者身上绳空平台  
挂安全挂机平  
扣兵安全挂机平  
应贺副扣外机的窗架上  
本者的却调的窗架上

断裂安挂滑  
主扣挂滑  
断主扣挂滑  
事下带扣挂滑  
涉余全在窗撑上

副安全绳  
扣挂在窗  
户滑撑上

图3 事发时涉事断裂余下的主安全带扣挂在窗户滑撑上,副安全绳扣挂在空调外机平台的窗架和窗户滑撑上

腰带上，改扣挂在空调的外机平台的窗架上，主安全带老化发生断裂，发生坠落事故。

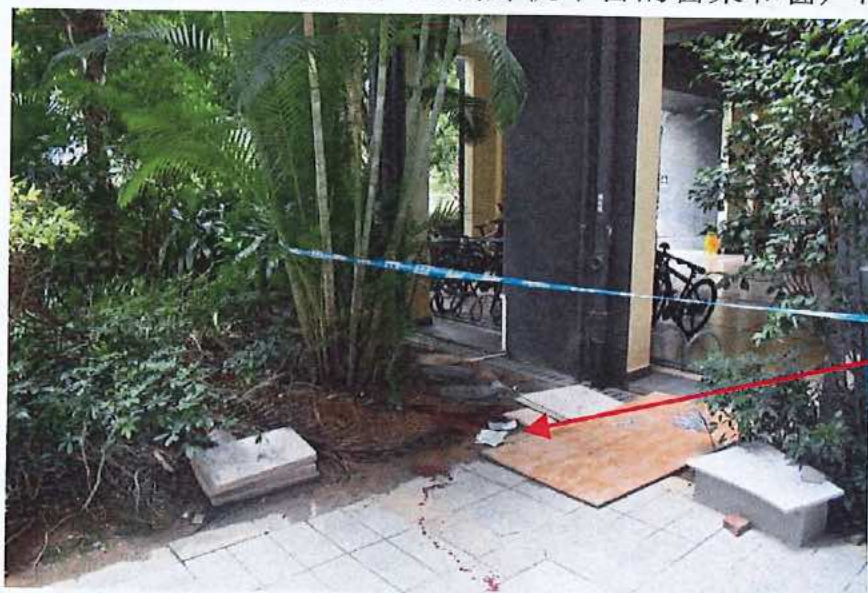
图4 贺兵坠落位置

贺兵坠落位置

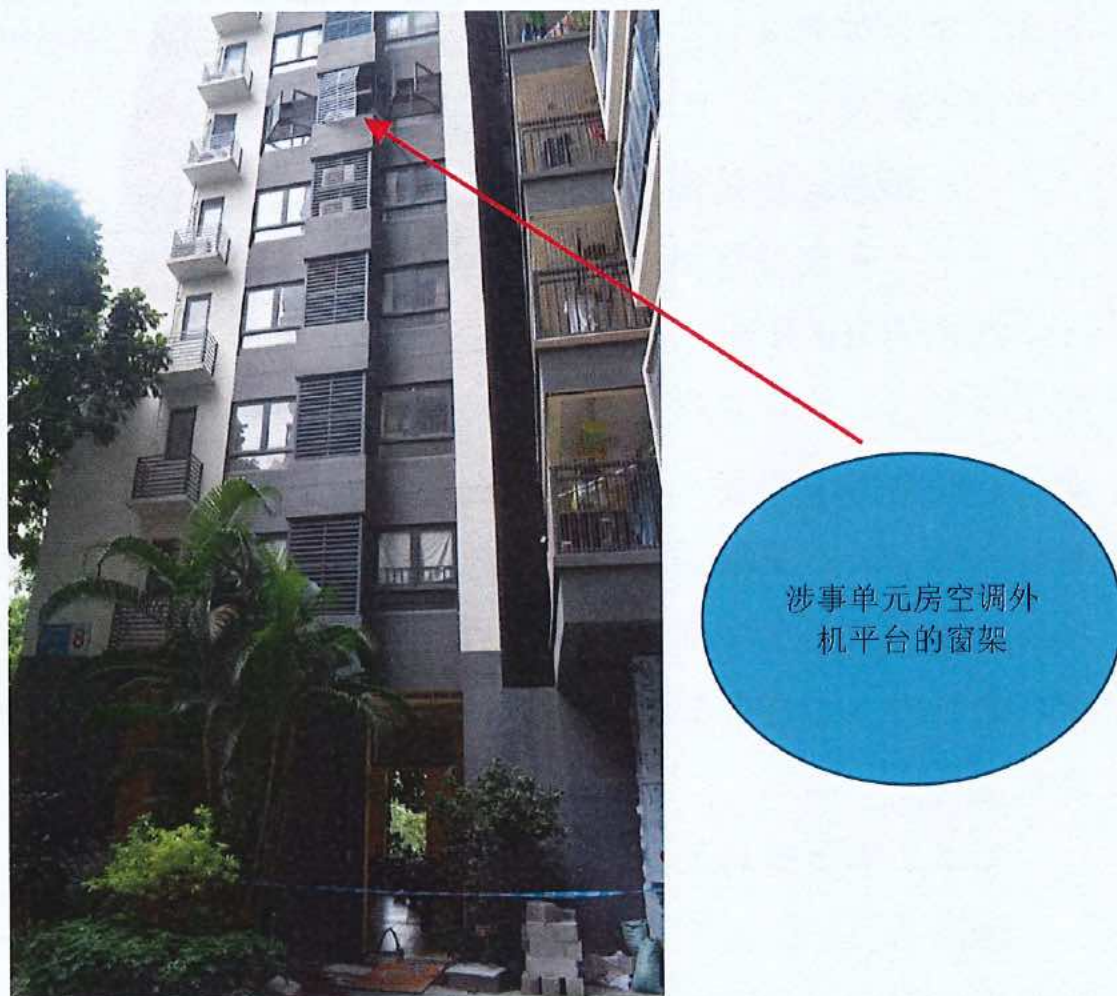
图 5 涉事单元房空调外挂机平台的窗架

涉事商品房基本情况。事故商品房为万科珠江东岸单元，面积是 85 平方米，距离地面约 21 米。涉事单元空调外挂机平台的窗架如图 5。

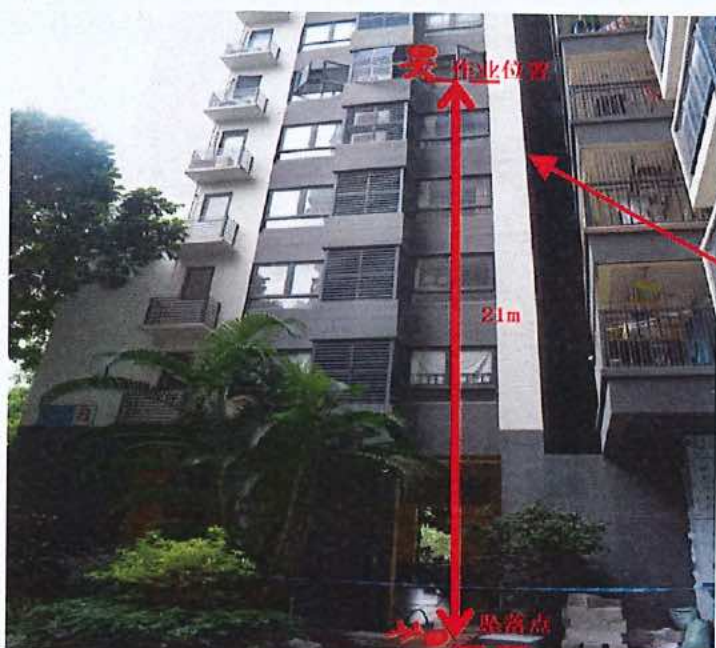
图 6 事发现场立面图

1.万科珠江东岸涉事单元距离地面高约 21 米（图 6），属于高处作业（三级）；

贺兵窗外作业时位置，距离地面高约 21 米

涉事次卧 A 室

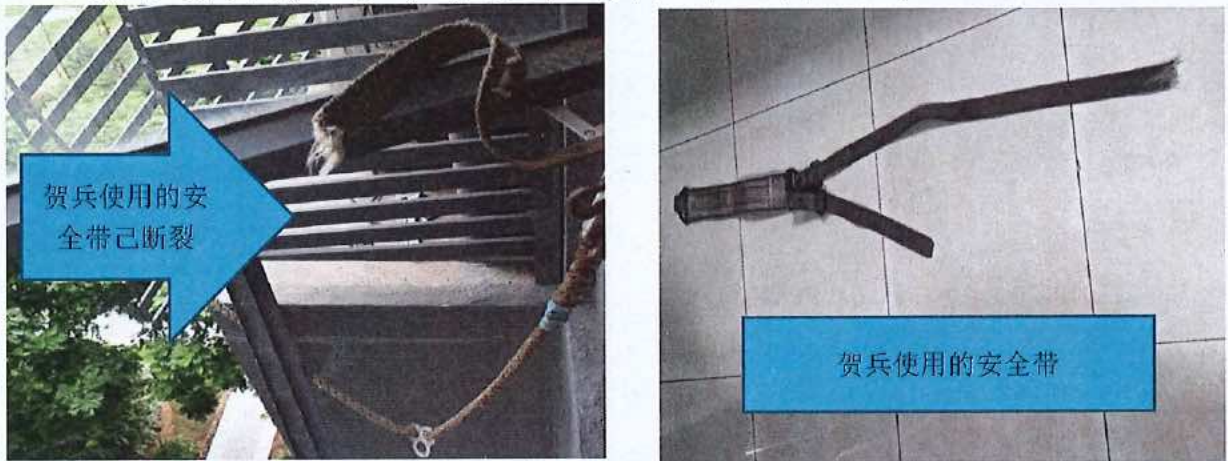
图8 绑在贺兵身上涉事断裂的主安全带

### 3.绑在贺兵身上涉事断裂的主安全带（图8）；

贺兵（死者）安全意识淡薄，未按国家标准使用和佩戴安全带，未佩戴安全帽，在施工的过程中，副安全绳未扣挂在腰带上，改扣挂在空调的外机平台的窗架上，主安全带老化发生断裂，导致事故发生。贺兵对事故发生负有直接责任，鉴于其在事故中死亡，建议不予追究其责任。
