# **“3.05” 深圳地铁 9 号线上梅林站事故**

## **专家组调查分析报告**

二〇一六年五月九日

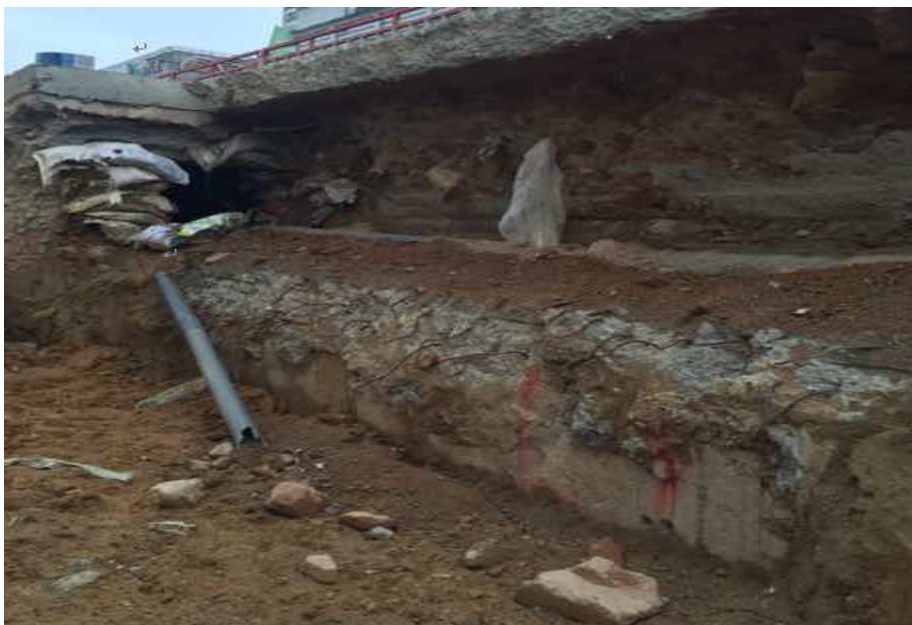
工程从业人员有  
开展现场安全检查，并有相关检查记录，但未及时发现作业面填土  
松散的安全隐患、未检查辨识出车辆震动导致坍塌的诱因，不符合  
《安全生产隐患排查治理暂行规定》的规定，现场勘查见图八、图九。

（图八：未及时发现作业面填土松散）

3、施工单位对现场作业面安全隐患排查不到位，未及时发现作业面填土松散振动有可能下塌危险的安全隐患，不符合《中华人民共和国安全生产法》第三十六条：“生产经营单位应当建立健全生

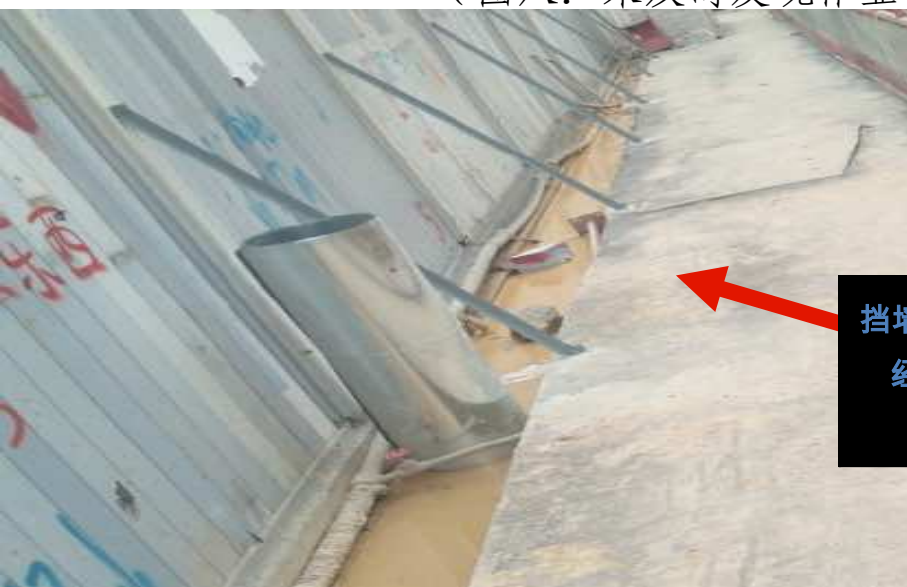
挡墙的另一面是梅林路，  
经常有重型车辆经过

(图九：未检查辨识出车辆震动诱因)

2、施工单位未辨识到开挖基坑处离道路近，经常有重型车辆经过，产生振动会对基坑周围的土体产生影响，不符合《安全生产事故隐患排查治理暂行规定》（国家安全生产监督管理总局令第 16 号）第四条：“生产经营单位是事故隐患排查、治理和防控的责任主体。生产经营单位应当建立健全事故隐患排查治理和建档监控等制度，逐级建立并落实从主要负责人到每个从业人员的隐患排查治理和监控责任制”
