# 盘州市亦资街道“1·12”家电仓库火灾

## 事故调查报告

2025年1月12日19时31分许，位于贵州省六盘水市盘州市亦资街道金秋路145号的盘州市成功电器贸易有限责任公司家电仓库发生火灾，过火面积约3000m<sup>2</sup>，未造成人员伤亡，直接财产损失约899万元。

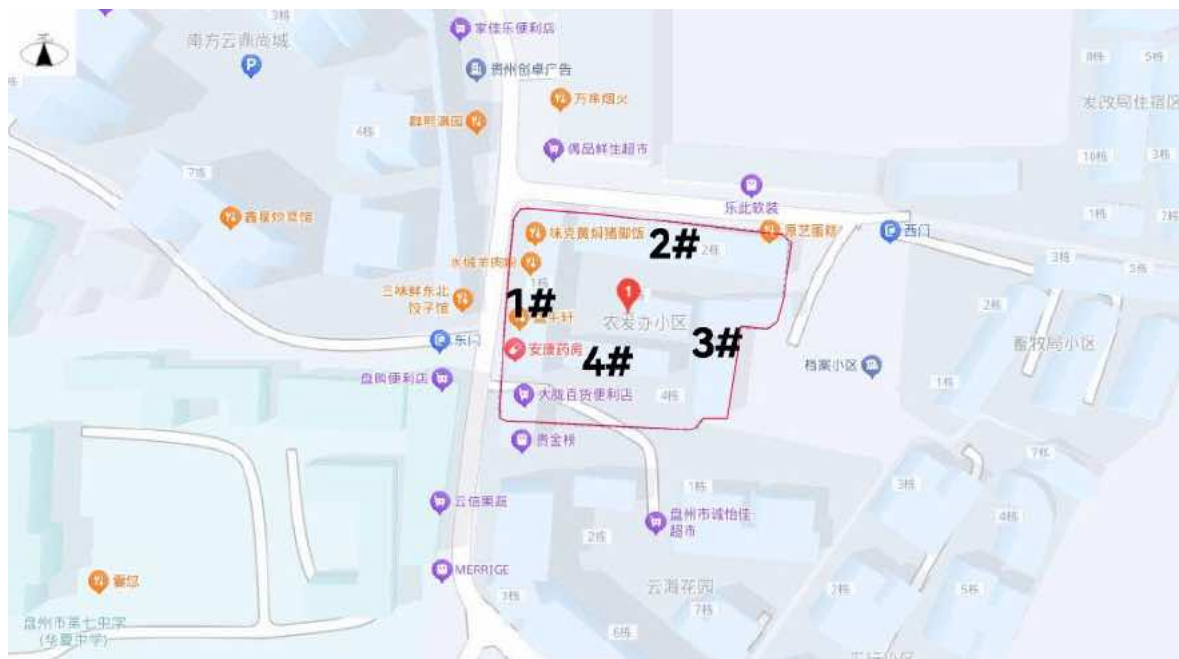
图示 1

起火场所的正上方为农发办小区范围，有商住综合楼 1 栋、联排别墅 2 栋及单元住宅楼 1 栋。具体分布为：西侧为 1#商住综合楼，地上 7 层，坐西朝东；北侧为 2#联排别墅，地上 2 层，坐南朝北；东侧为 3#单元住宅楼，地上 4 层，坐东朝西；南侧为 4#联排别墅，地上 2 层，坐北朝南（地上建筑部分下方均为

地下室）（图示 1）。

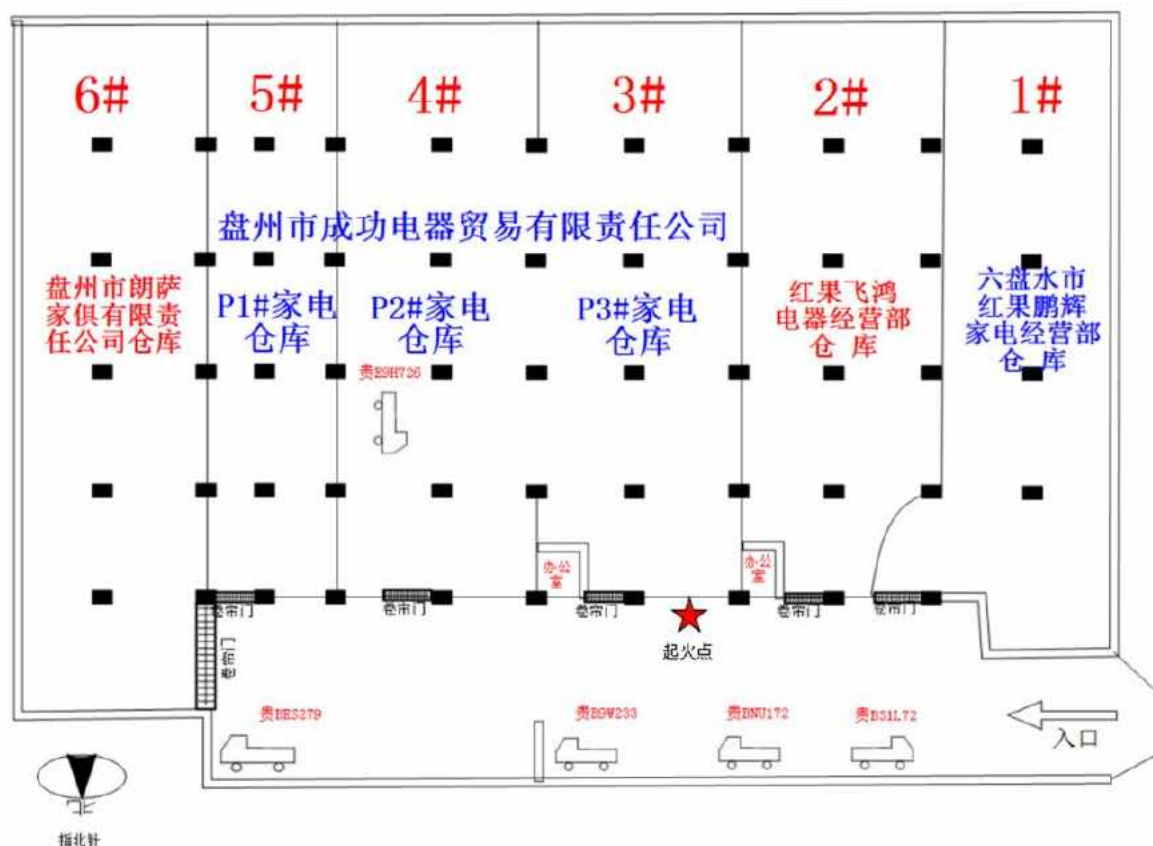
图示 2

地下部分为单层大空间框架结构，呈矩形平面布局，轴线尺寸约  $98\text{m} \times 43\text{m}$ ，建筑面积  $3,769.07\text{m}^2$ ，无其他相关的消防设施设备，各租户仓库之间采用单层彩钢板分隔，仓储单元与疏散通道用普通钢质卷帘门隔开，地下室北侧设有 1 个疏散通道、安全出口。建筑地下室主要功能为仓储，自西向东依次划分为 6 间独立仓库：1#六盘水市红果鹏辉家电经营部家电仓库、2#红果飞鸿电器经营部家电仓库、3#至 5#盘州市成功电器贸易有限责任公司家电仓库（连续三间）、6#盘州市朗萨家具有限责任公司家电仓库（图示 2）。
