# 东莞麻涌中远海运重工 D 区施工作业 “7.5” 一般起重伤害事故调查报告

东莞市政府事故调查组

2024 年 12 月

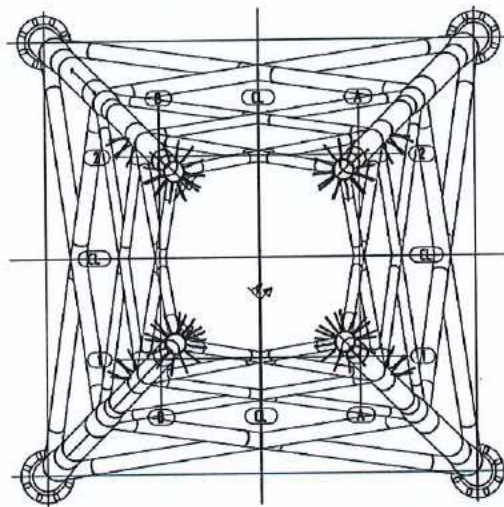
图1“鸟笼”工装骨架安装图

1.导管架上大段工艺流程：整体导管架共分为三大段，即过渡段、上大段和下大段。制作上大段工艺流程为：地样划线→上大段工装布置→上大段下口定位数据划线于运输工装胎架面→上大段内胆工装固定→结构吊装前检查→结构1吊装→结构2吊装→顶片叉1吊装→顶片叉2吊装→中片叉1吊装→内胆工装移出→中片叉2吊装→撑管 KTY 口焊接检验→附属件安装。事故发生时上大段已基本制作完成，涉事当天正使用汽车起重机吊挂吊篮载运人员进行上大段片叉作业平台（以下简称“鸟笼”）<sup>[5]</sup>工装搭设（图1）。

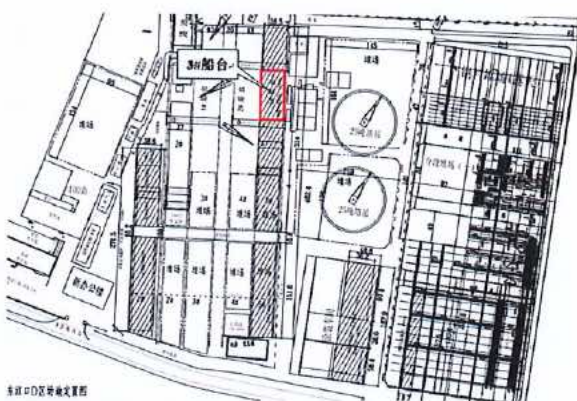
图 2 事故发生地点 D 厂区 3#船台

1.事故发生地点位于东莞市麻涌镇大盛村润丰路的中远公司 D 厂区，该厂区设有堆场、仓库、办公楼、涂装车间、钢料堆场、分段堆场、码头、塔吊、1#船台、2#船台、3#船台等场所设施。事故发生在 3#船台（图 2）。

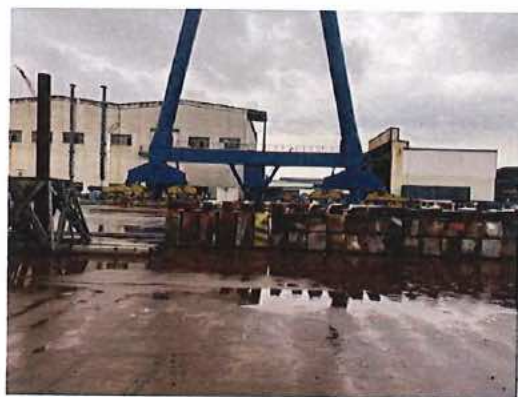
图 3 事故发生的 3#船台现场现状

2.事故发生所处的 3#船台场地处于空置状态（图 3）。

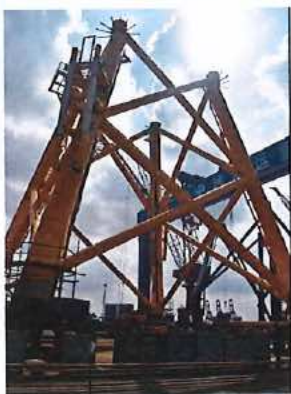
图 4 PA38 导管架上大段

（1）涉事当天 3#船台正进行 PA38 导管架上大段制作，导

管架整体为桁架结构，架上设有工作平台、登船梯等附属构件，四面设有斜撑，整体高度 27 米，制作的“鸟笼”位于架体顶端往下 1 米处，“鸟笼”高度 26 米（图 4）。

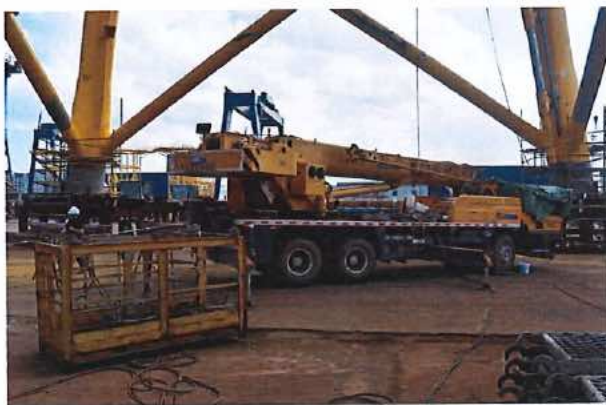
图 5 涉事汽车起重机和吊篮

（2）3#船台 PA38 导管架上大段桁架内停放一辆已伸出支腿、收回吊臂的涉事汽车起重机，汽车起重机车头朝东北方向，车尾朝西南方向，车牌号为豫 LJ8562，汽车起重机尾部右下方地面摆放一只吊篮（图 5）。

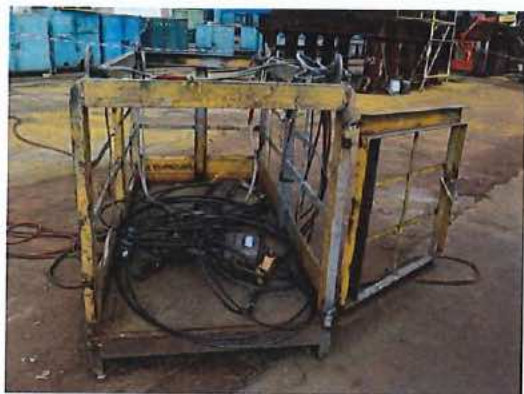
图6 现场简易吊篮

（3）现场吊篮为载运曹学理和初斌进行高处作业的自制简易吊篮，该吊篮由粤钢公司提供，吊篮由角铁、铁板焊接而成，整体为长方形结构，底部铁板密封，顶部镂空，吊篮侧三面由铁条焊接固定，一侧开设有进出门，吊篮顶部四角焊有吊耳，吊耳均穿有锁扣和连接吊挂钢丝绳，吊篮北侧挂有焊接气枪，篮内有三根角铁和滑落的汽车起重机副钩（图 6）。

《建筑施工起重吊装工程安全技术规范》(JGJ 276-2012)第 3.0.18 条：严禁在吊起的构件上行走或站立，不得用起重机械载人，不得在构件上堆放或悬挂零星物件。严禁在已吊起的构件下面或起重臂下旋转范围内作业或行走。起吊时应匀速，不得突然制动。回转时动作应平稳，当回转未停稳前不得做反向动作。

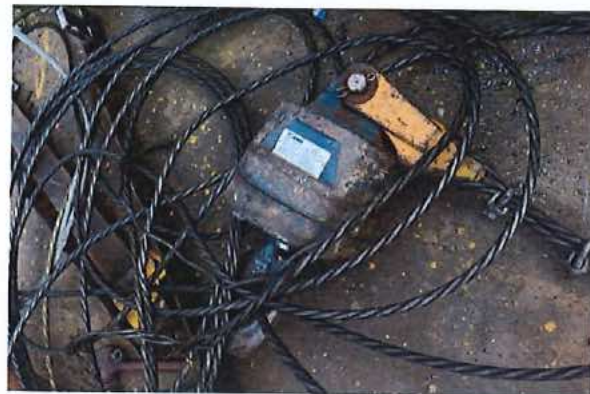
图7 涉事汽车起重机副钩

16 时许，吊篮安全着地，初斌先从吊篮侧门走出，随后曹学理从吊篮侧门走出后前往旁边工具箱喝水，并把身上的安全带放回装备箱，当曹学理返回地面吊篮取电焊机时，副钩钢丝绳突然断裂，滑落的副钩砸中曹学理头部戴着的安全帽，导致曹学理受伤倒地。

（4）吊篮内吊钩为砸中曹学理头部的副钩，副钩连有断裂钢丝绳，根据铭牌标签显示，该副钩额定起重量为 3 吨，重量为 60 公斤（图 7）。

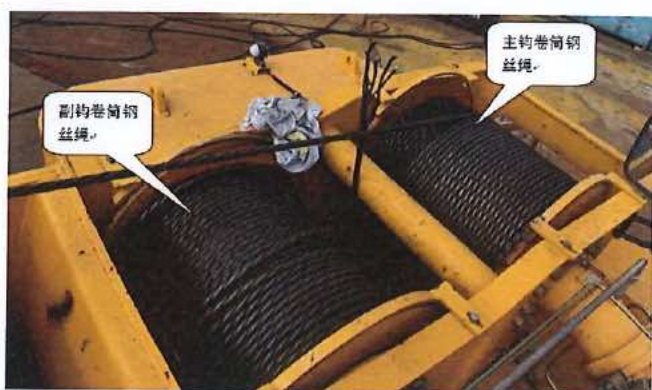
图 8 涉事汽车起重机钢丝绳卷筒

1.涉事汽车起重机吊臂末端设有连接主钩和副钩的钢丝绳卷筒，主、副钩卷筒分别缠绕多层钢丝绳，断裂的为连接副钩卷筒的钢丝绳（图 8）。

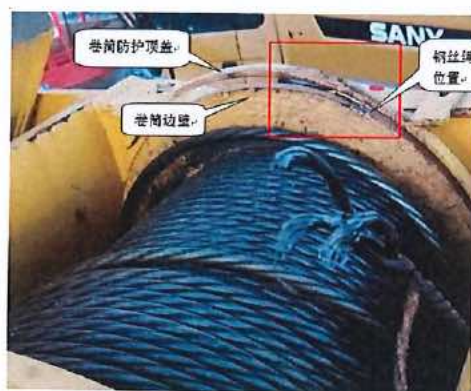
图 9 钢丝绳卡于位置

1.汽车起重机操作员秦占飞操作不当，在操作吊篮下降过程中回收吊臂时未能及时收回副钩钢丝绳，吊臂伸缩距离变短致使副钩钢丝绳变长直接滑落至吊篮底部，副钩在吊篮的承托下失去对钢丝绳的重力牵引，两次滑落收绳导致副钩卷筒钢丝绳缠绕顺序松动、凌乱<sup>[17]</sup>并卡于卷筒边壁与防护顶盖之间空隙，当再次收放吊臂时，卡着的钢丝绳处于扭转拉伸状态，卷筒边壁尖锐棱角将拉伸的钢丝绳切断。

[17] 《建筑机械使用安全技术规程》（JGJ 33-2012）第 4.1.25 条：钢丝绳与卷筒应连接牢固，放出钢丝绳时，卷筒上应至少保留三圈，收放钢丝绳时应防止钢丝绳损坏、扭结、弯折和乱绳。

2.钢丝绳失去副钩重力牵引，导致钢丝绳缠绕顺序松动、凌乱并卡于卷筒边壁与防护顶盖之间空隙（图 9）。

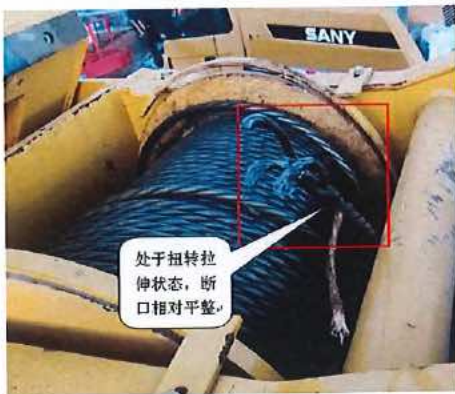
图 10 断裂钢丝绳状态

3.断裂的钢丝绳是由多根细钢丝捻制成股，由 5 股捻绕成螺旋状的绳，事故发生后断裂钢丝绳处于扭转拉伸状态，钢丝绳断口相对平整（图 10）。

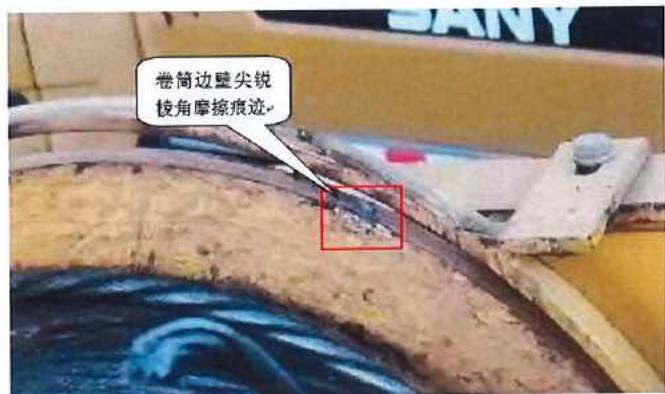
图 11 卷筒边壁尖锐棱角摩擦痕迹

4.卷筒边壁为尖锐棱角，棱角位置存在明显的摩擦痕迹。因此，判定钢丝绳被卷筒边壁尖锐的棱角切断（图 11）。
