**辽宁九道岭煤业有限公司  
“2·14”一般其他事故调查报告**

**事故调查组**

**2024 年 3 月 13 日**

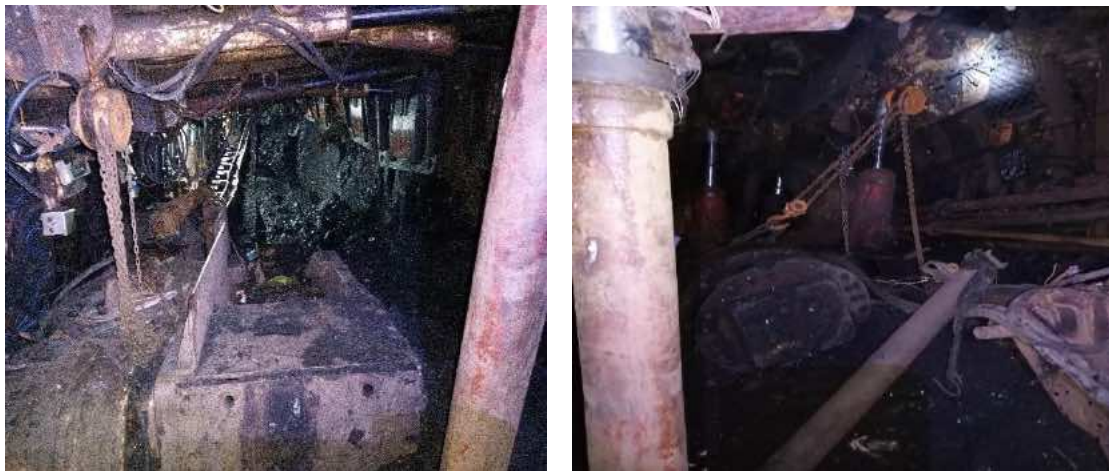
柱加强支护，其中支撑半圆木的 1 根单体液压支柱倾倒迈步支架和上帮侧管路上，管路上放置 1 块 36U 型钢棚连接卡子；工作面上出口支撑半圆木的单体液压支柱距刮板输送机机尾防护罩 380mm，刮板输送机防护罩上盖板边缘有金属摩擦痕迹；工作面第 119 号液压支架前梁起吊环距刮板输送机机尾防护罩上端面 1200mm，刮板输送机机尾防护罩宽 885mm、长 640mm、壁厚 16mm。

图 1 事故现场勘查图片

2.查 JH-20 回柱绞车和采煤机说明书，钢丝绳平均静张力 200KN、行星机构重 1899kg。行星机构下端脱离刮板输送机机尾防护罩时，在回柱绞车钢丝绳张力作用下弹出，击倒工作面上出口单体液压支柱。

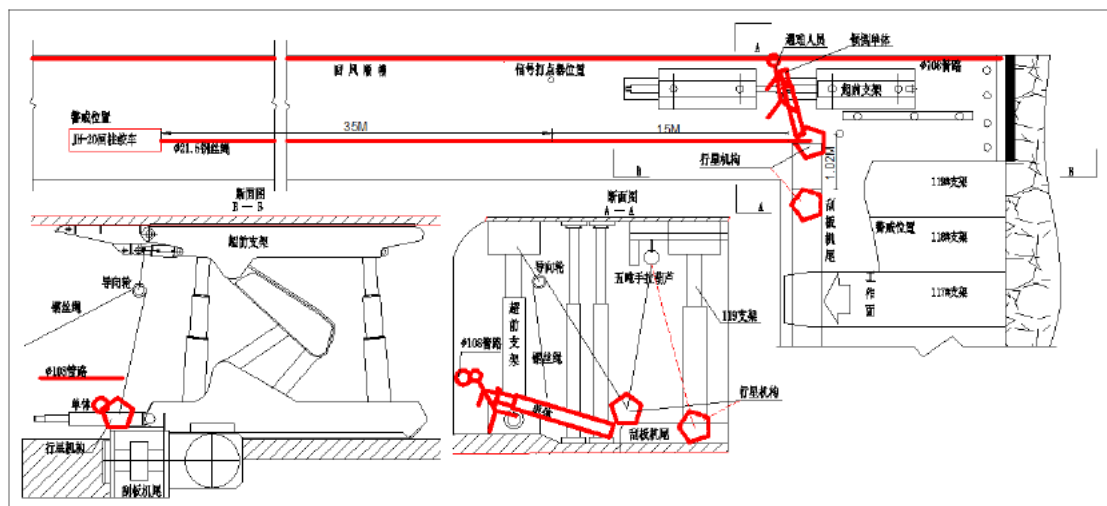
E-8 综放工作面回风顺槽为半圆拱形，巷道长 264m、净宽 5.5m、净高 3.6m，断面 17.1m<sup>2</sup>，采用“锚杆、金属网、W 钢带、锚索、36U 型钢棚”复合支护；超前支护段采用 ZQ2×3200/20/38 型双排迈步支架和 ZQ×3200/20/38 型单排迈步支架加强支护，顶板及两帮支护完好；距工作面上出口 50m 回风顺槽下帮侧安设 1 台 JH-20 型回柱绞车，绞车钢丝绳直径 21.5mm，钢丝绳钩头与行星机构连接；行星机构位于回风顺槽距工作面 5m 处底板上，使用手拉葫芦固定，行星机构直径 870mm、高 893mm、重 1899kg；回风顺槽上帮侧安设直径 108mm 供水、排水、压风、注浆、注氮管路各 1 条；E-8 综放工作面设置甲烷、一氧化碳传感器，上隅角设置甲烷传感器，距工作面回风口 10m 处设置甲烷、一氧化碳、风速、温度、粉尘传感器。

图 2 事故现场示意图

事故直接原因是：作业人员处理采煤机摇臂行星机构卡阻时违章作业，行星机构在回柱绞车钢丝绳张力作用下弹出，击倒工作面上出口单体液压支柱，将违章进入危险区域的瓦斯检查工撞伤致死。
