# 东莞长安特巴特供应链有限公司“10·15” 一般触电事故调查报告

东莞市政府事故调查组

2024 年 4 月

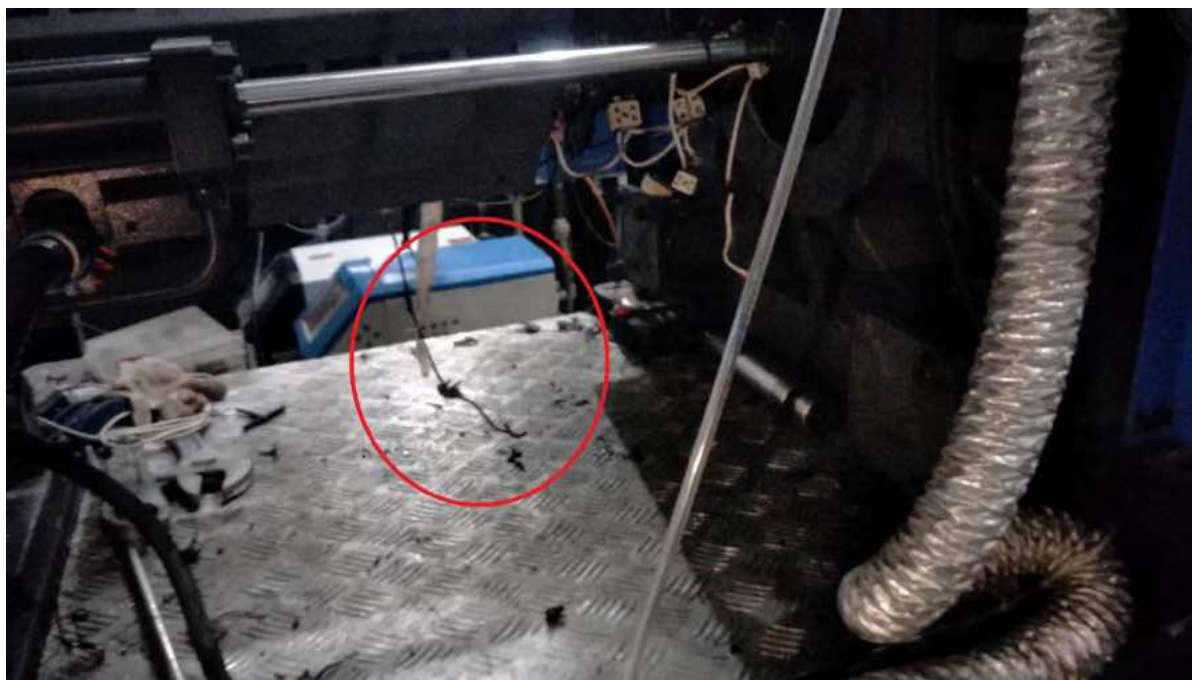
出报警声，领班庞威便去查看机器的故障问题，发现注塑机发射部发热圈的一根相线电源线断了，并与发热圈接线端子脱离（如图 1 所示）。3 时 34 分许，庞威准备进行设备的接线维修，并安排匡维红站在他对面用手机为他提供照明。随后庞威站在注塑机注射部分封板上，弯腰用剥线钳（把手绝缘皮已损坏严重）剥相线电源线的绝缘皮（如图 2 所示）。3 时 35 分许，庞威刚剪开线口就发生了触电，当时庞威立即喊了匡维红关电，随后庞威身体出现僵硬并逐渐伸直。匡维红立即跑到 3 号注塑机控制面板处切断电源。关闭电源后，庞威已昏厥，倒趴在注塑机上（如图 3 所示），匡维红随即将庞威从注塑机上扶至旁边过道处。

图 1 注塑机发热圈一根相线电源线脱落

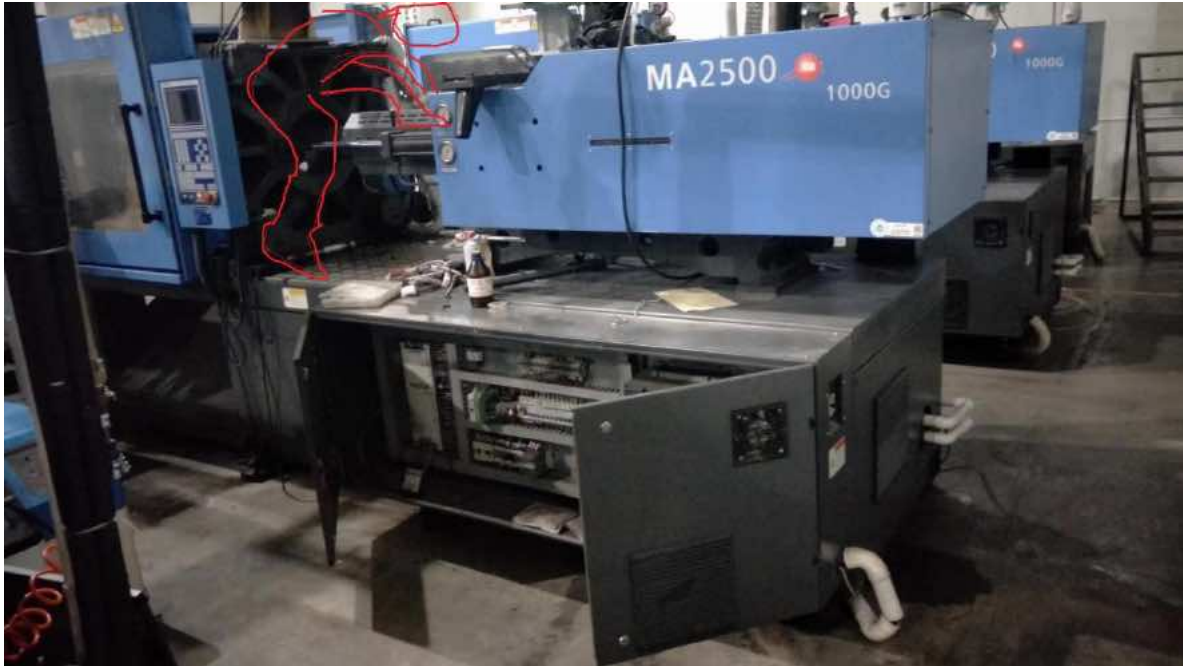
图 2 庞威维修时动作及站立位置

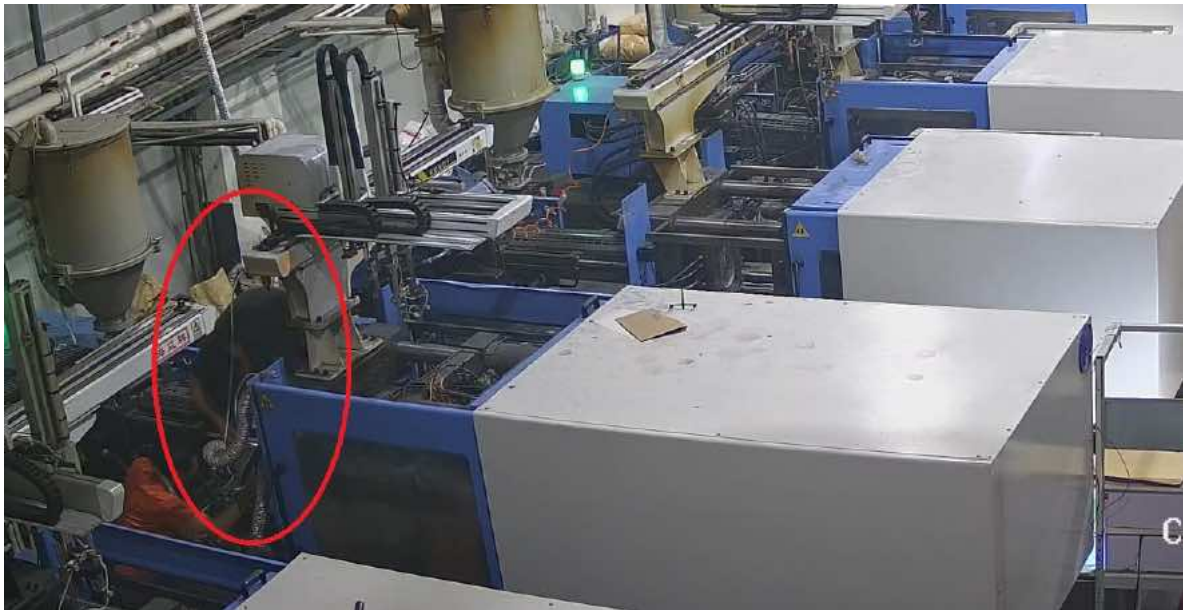
图 3 庞威触电时倒下位置

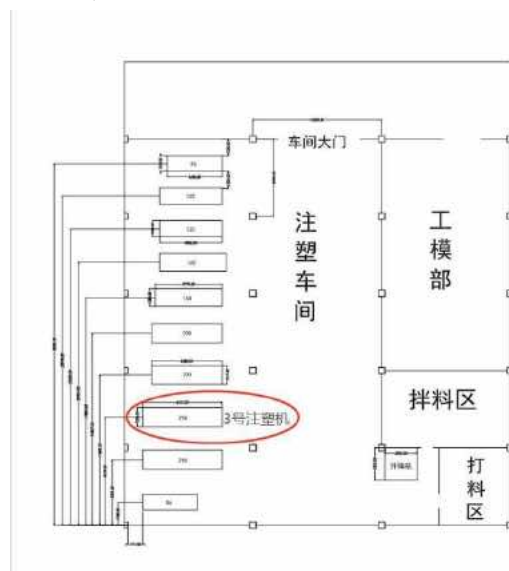
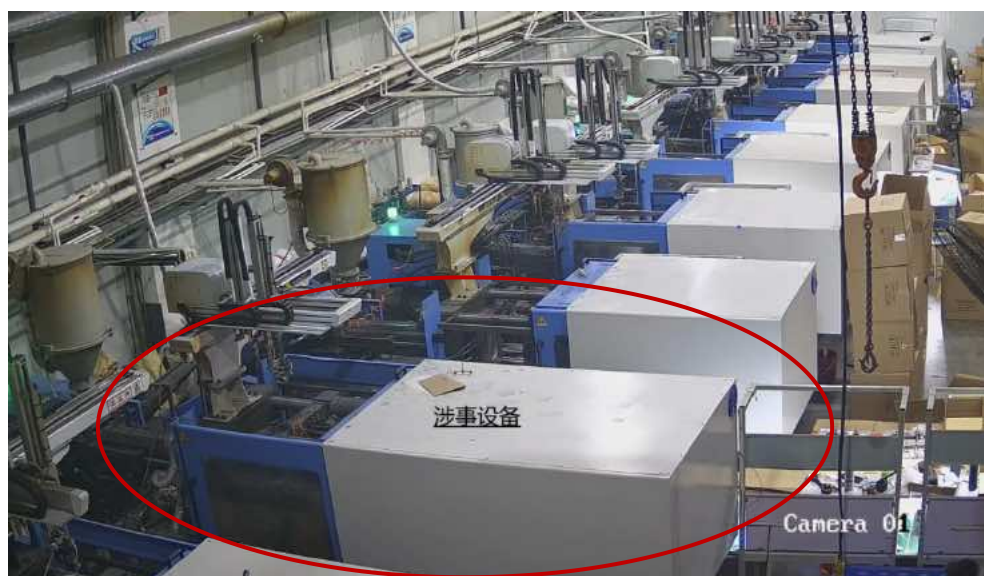
涉事注塑机位于车间从门外往里数第 8 台（如图 4、5 所示），公司命名为 3 号注塑机。

图 4 车间平面图中涉事设备位置

图 5 监控视频中涉事设备位置

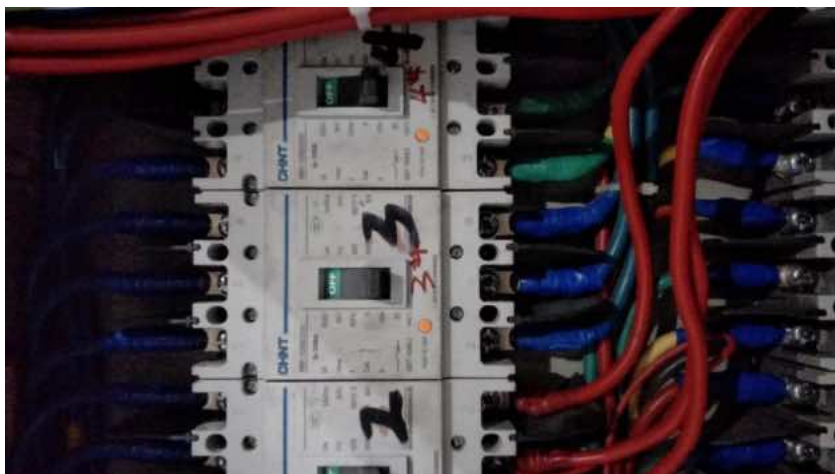
车间二级配电箱设置在东北角，12 个电源分回路输出 380V 交流三相电给十二台注塑机使用，电源输出回路端断路器是正泰

塑料壳式断路器 NM1-125S/3300 100A，只具备过载、短路、欠压保护功能<sup>[2]</sup>，不具备人员触电保护功能。

图 6 车间二级配电箱电源输出回路端断路器图

2.事故现场二级配电箱输出电源回路末端未安装剩余电流动作保护装置<sup>[11]</sup>，致使庞威触电后未能即刻切断电源。

（三）长安应急分局。要深刻汲取事故经验教训，组织开展防触电和特种作业人员的专项整治行动。要求各有关部门加强对全镇生产经营单位的巡查检查力度，督促全镇各生产经营单位加强用电安全管理，做好检维修电气线路、设备作业过程的安全监管，按规范设置漏电保护装置，加强企业特种作业人员的管理。

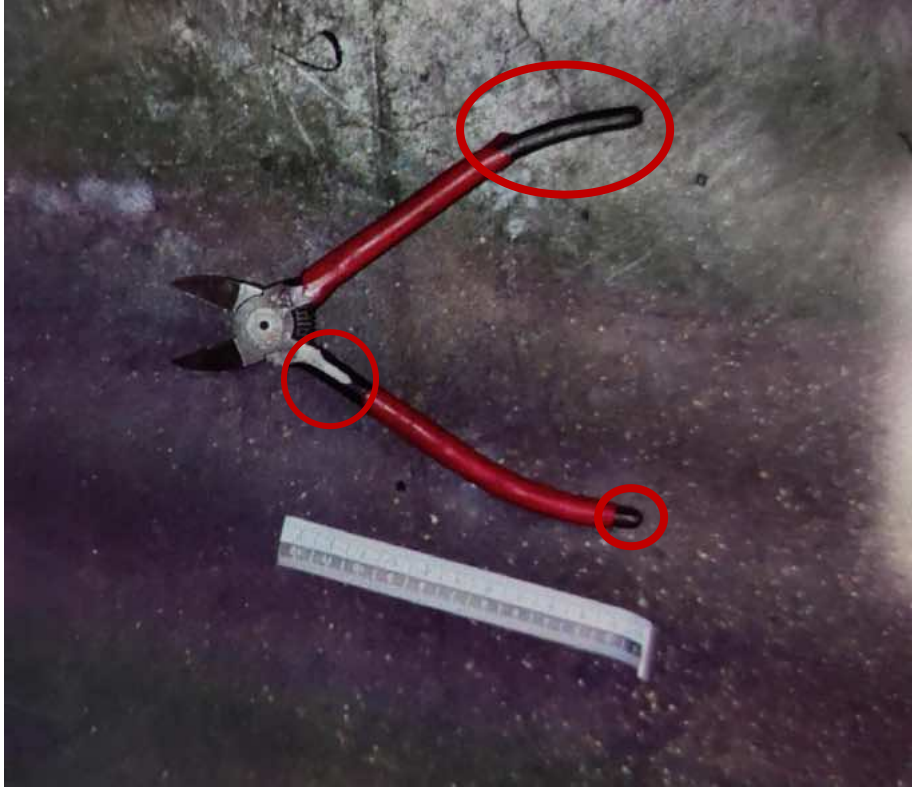
1. 注塑机属于电气设备<sup>[5]</sup>，庞威在未取得低压电工证<sup>[6]</sup>的情况下上岗作业，未遵守企业的操作规程<sup>[7]</sup>，检修时未关掉电源<sup>[8]</sup>，未采取防触电措施<sup>[9]</sup>，使用把手绝缘皮损坏严重的剥线钳（如图8所示）进行剥线作业<sup>[10]</sup>，导致事故发生。

图 8 死者使用把手绝缘皮破损严重的剥线钳

特巴特公司安全生产主体责任落实不到位，安排未取得低压电工证的人员进行电气设备的检修作业。未建立事故隐患排查治理制度，未发现维修工具剥线钳的绝缘皮损坏严重，未采取措施消除此隐患。

（一）特巴特供应链（东莞）有限公司。要深刻汲取事故经验教训，加强安全生产主体责任落实，进一步强化安全生产组织管理，举一反三、查缺补漏，完善安全生产责任制和安全生产规章制度，加强对本单位特种作业人员的管理，建立健全特种作业人员培训、复审档案，做好申报、培训、考核、复审的组织工作和日常检查工作。同时，要严格落实“三个必须”的要求，立即组织对全公司的电气线路安全风险进行排查，对设施设备进行维护保养，落实事故风险安全评估，遏制触电事故的再次发生。
