# 洛阳孟津河南宸岳化工有限公司“10·11” 一般火灾事故调查报告

(网上公示稿)

2025年10月11日16时46分，孟津区先进制造业开发区河南宸岳化工有限公司有机硅生产车间发生事故，无人员伤亡，直接经济损失约96万元。

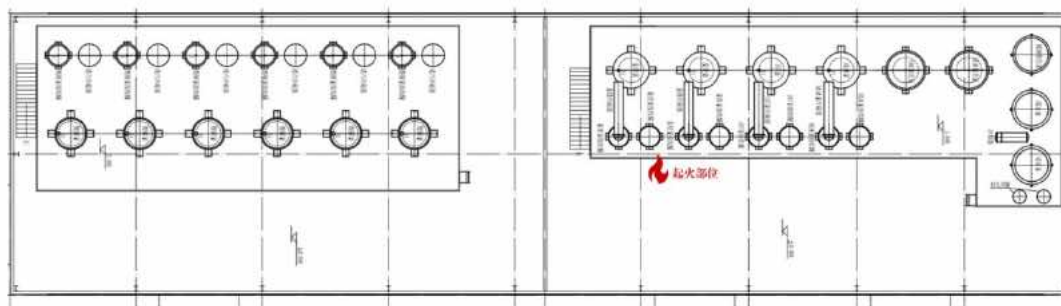
图 1 平面示意图

发生事故的部位位于重排釜 R1001B 东部框架外侧接收桶桶口处。最先发生事故的 XXIBC-01 钢塑复合中型散装容器（以下简称吨桶），由宸岳公司从杭州临平洽鸣贸易经营部（个体工商户）购置，生产日期为 2025 年 9 月，内胆日期为 2025 年

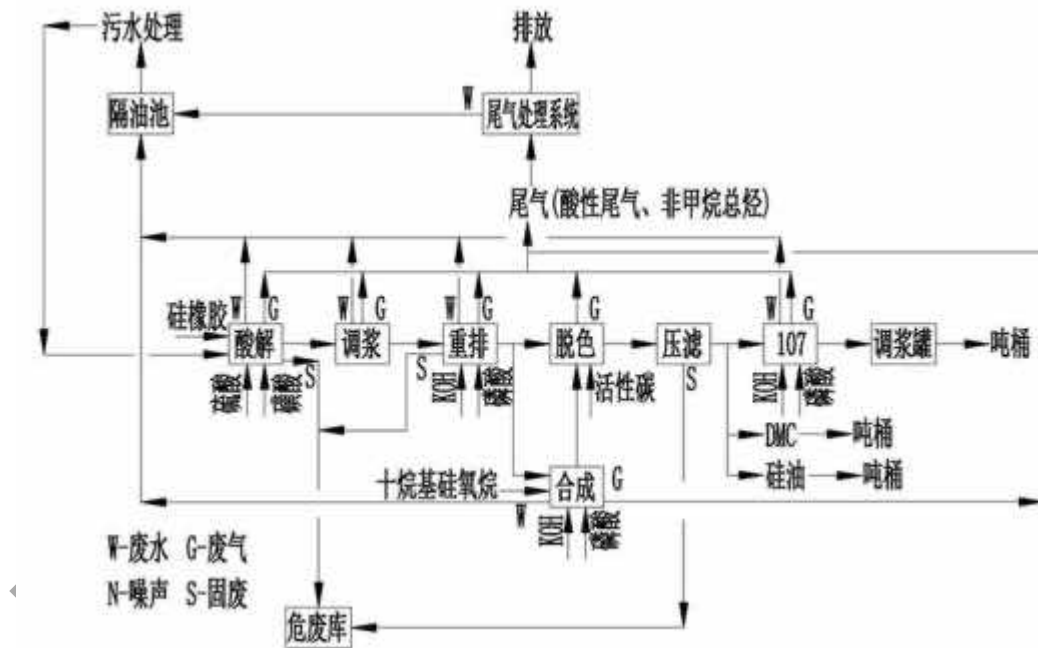
图 2 主要工艺流程图

**1. 未按照规程进行出料操作。**企业对产品二甲基环硅氧烷混合物（DMC）风险辨识不到位，没有辨识出产品DMC高温时安全风险的增加<sup>[1]</sup>。按照设计要求，当重排釜接收罐夹套循环冷却水出口温度低于50℃时，方可正常出料。但从视频监控画面可见DMC物料蒸气在吨桶呈高浓度快速溢出，由此判断正在倒桶的物料温度较高，员工未等DMC物料冷却至规定温度便开始出料，导致大量物料快速气化成易燃气体向空气中挥发。
