# 焦作市中源新能源有限公司“4·22” 一般坍塌事故调查报告

焦作市山阳区人民政府事故调查组

2025 年 8 月

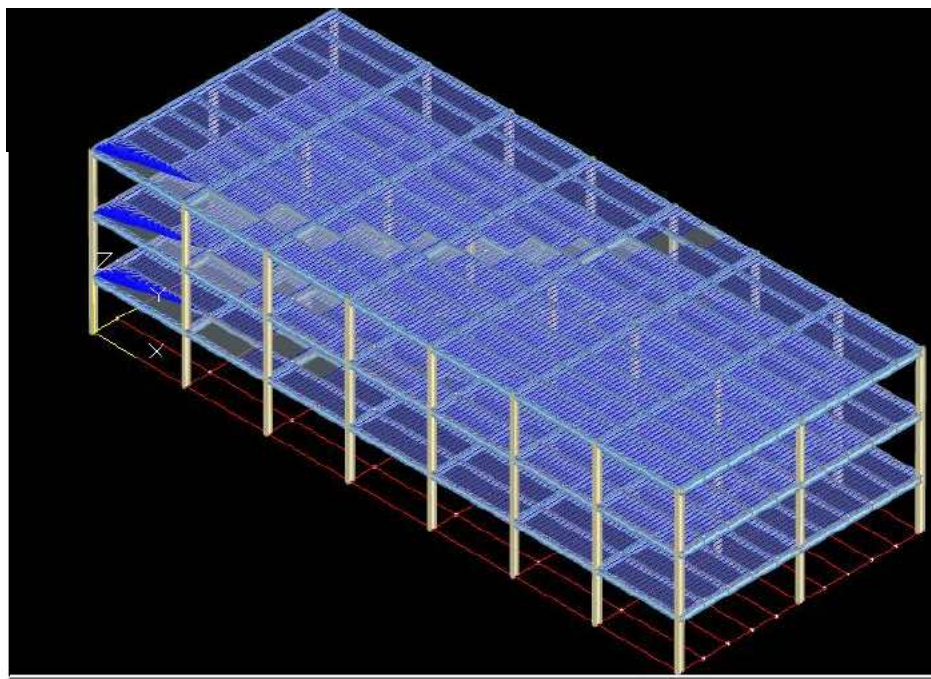
涉事钢结构模型

此次坍塌建筑分为一期一层钢结构厂房，为屋顶光伏和地面充电桩，于 2025 年 3 月中下旬完工。二期建筑物为地上三层钢结构（此事故中坍塌建筑，以下简称涉事建筑钢结构），总建筑面积约 1965 m<sup>2</sup>，建筑高度 12 m，采用钢框架体系，素混凝土独立基础，H 型钢梁、钢柱、压型钢板楼承板。

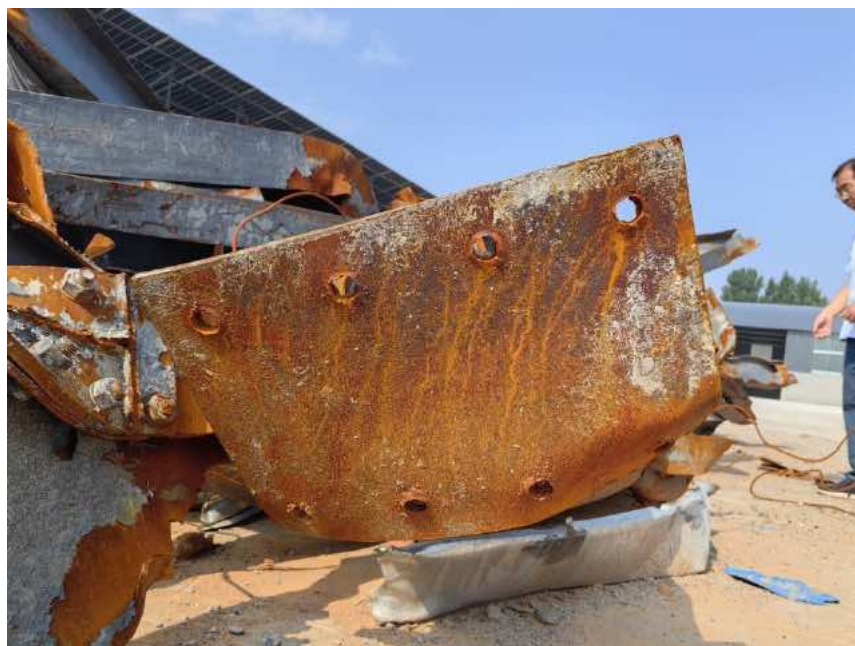
A. 素混凝土独立基础不符合《建筑地基与基础设计规范》(GB50007-2011) 规范规定：未设置独立基础底板受力钢筋；未设置独立基础短柱受力钢筋；预埋锚板塞孔焊接开孔无坡口，焊接质量无法保证；基础预埋锚板未设置抗剪键。

钢结构预埋锚板未设置抗剪键

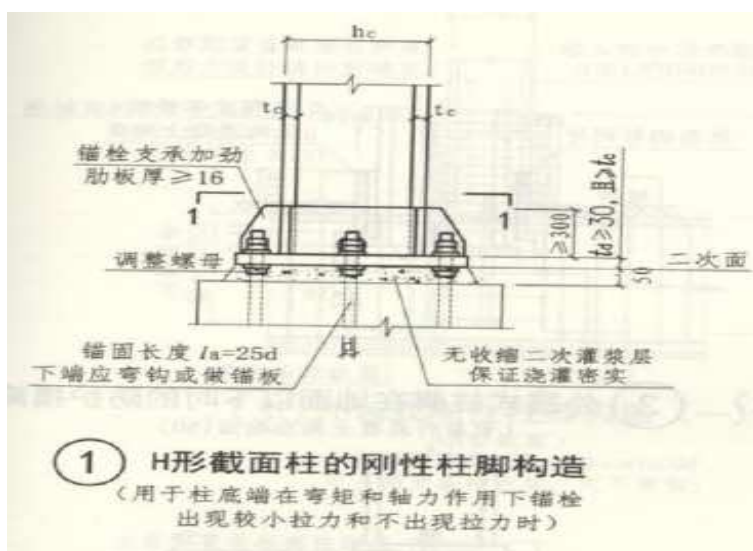
16G519 图集构造节点

B. H 钢柱与独立基础连接节点不符合 16G519 图集要求: H 钢柱规格选型错误, 应选择宽翼缘 H 钢柱; 钢柱底板未设置加劲肋, 不符合 16G519 图集第 37 页 H 型截面柱的刚性柱脚构造要求。

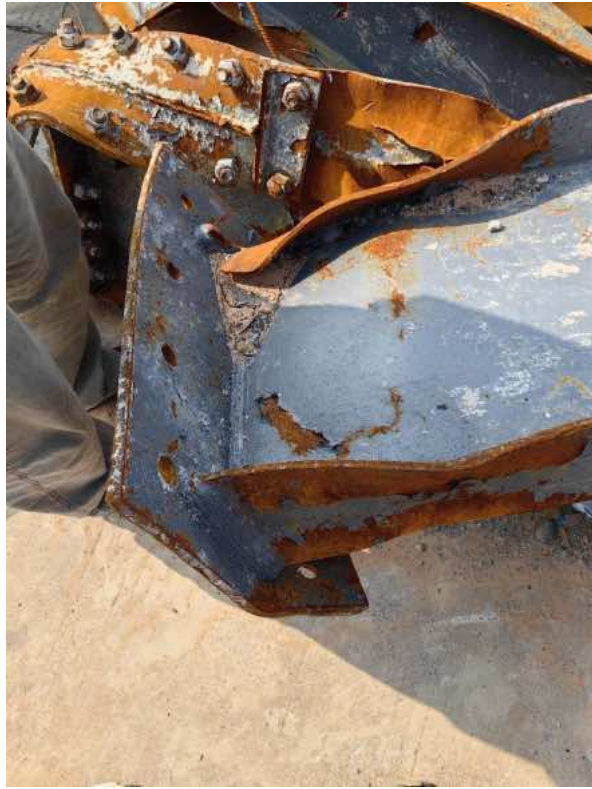
钢柱柱脚底板未设置加劲肋

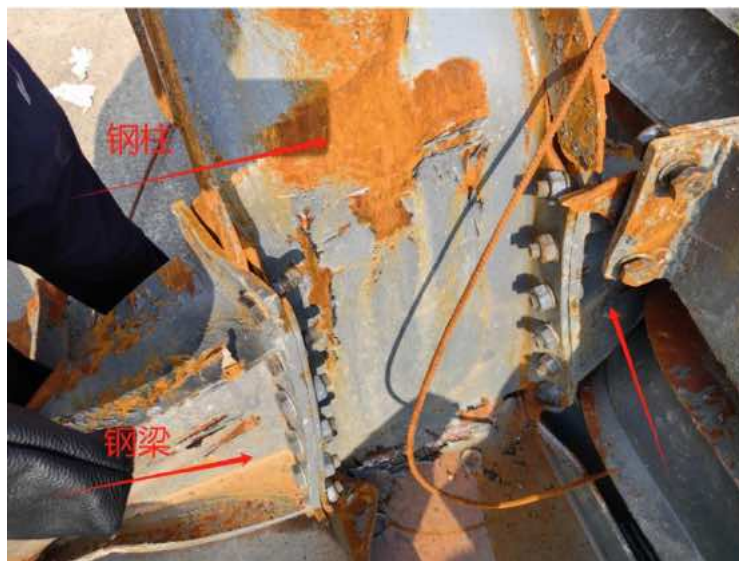
C. 一、二层梁柱节点无构造加强措施，不符合 16G519 图集第 19 页、20 页梁与框架柱的刚性连接构造节点要求。

钢柱与钢梁连接节点无加强措施

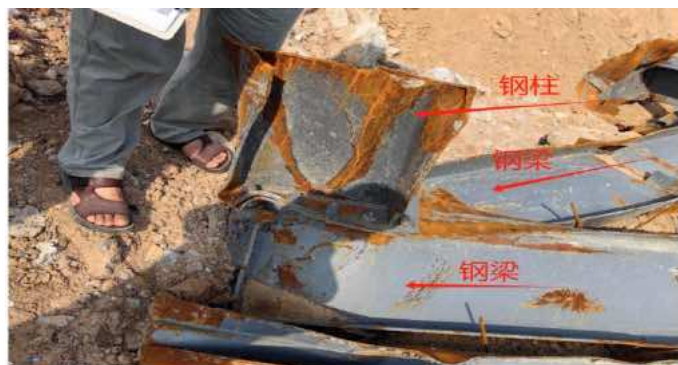
D. 屋顶钢柱与钢梁连接节点不符合 16G519 图集要求。表现为：屋面钢梁设置在钢柱顶部不符合 16G519 图集节点第 23 页构造要求。

钢梁设置在钢柱顶部

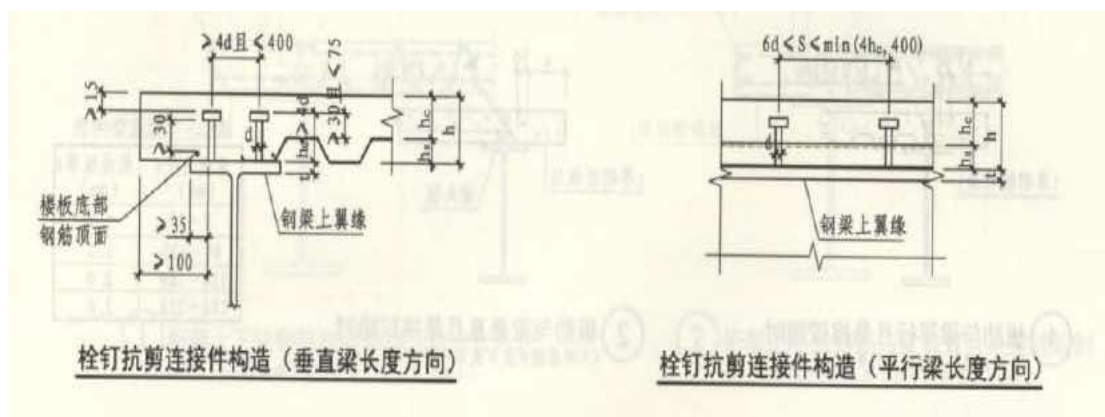
16G519 图集构造节点

E. 压型钢板与钢梁未连接，未按 16G519 图集节点第 61 页构造要求设置抗剪栓钉。
