# 会理云甸四川会理铅锌股份有限公司 “3·19”一般高处坠落事故调查报告

(送审稿)

“3·19”一般高处坠落事故调查组

2026年3月

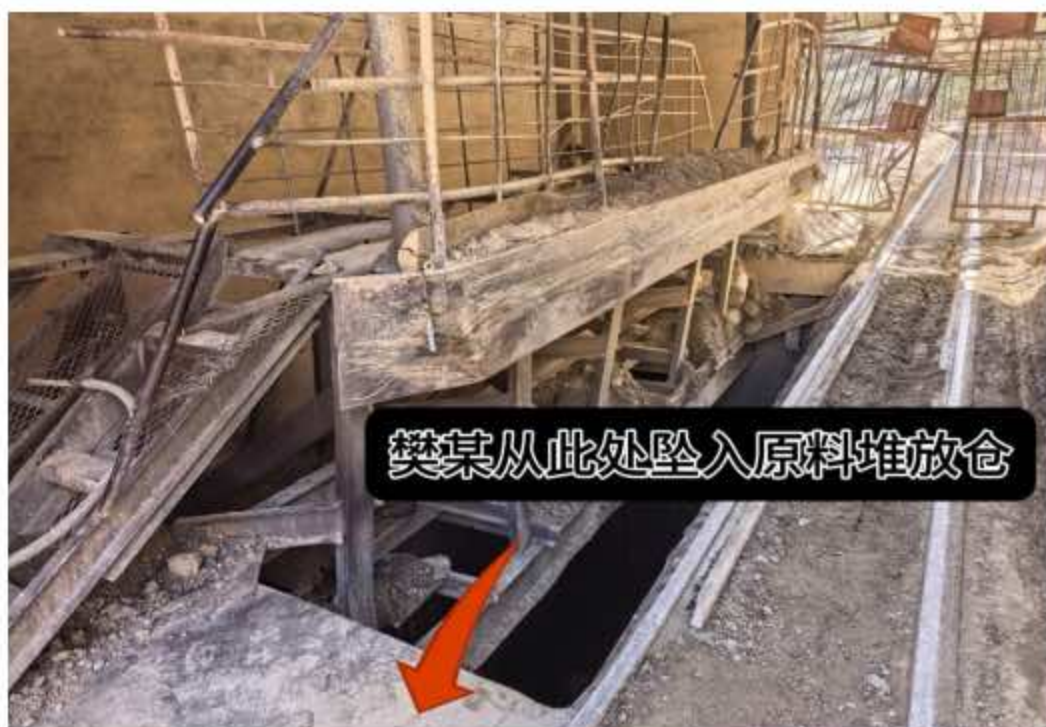
图 3: 现场照片

如上图所示，樊某某（死者）作业位置前方为放矿仓临高边缘且无防护栏杆，该位置上方存在一根斜倾栏杆，该位置上部距轨道边缘 750mm，距矿用斗车外侧仅 500mm，底部至轨道外侧为 900mm，斜倾栏杆高 1200mm，樊某某（死者）蹲于斜倾栏杆下方位置，矿车作业环境安全条件极为不利。原料堆放仓上料口未设置全覆盖的格筛或活动式防护盖板，安全作业平台栏杆上设置了固定安全带的系挂环。调查发现，樊某某在冲矿疏通作业中未系安全带，在不具备安全作业条件位置开展冲洗仓壁作业，作业过程中不慎坠落仓底造成重伤。

分析认定，该事故直接原因为：放矿工樊某某（死者）安全意识淡薄，自我保护意识差，违反《安全操作规程》，在未系挂安全带的情况下违规冒险在安全作业平台以外且无防护栏杆处（原料堆放仓边缘斜倾栏杆下方）进行冲洗仓壁作业，最后 2 节矿斗经过时，樊某某起身头部左侧撞到上方斜倾栏杆，加之地面湿滑，身体重心不稳滑倒坠入原料堆放仓内。

2.6 企业隐患排查治理流于形式，对关键环节、重点部位监管缺位，长期未发现地面原料堆放仓口未增设防护栏，上部未设置格筛延至仓边、倒三角形护栏设置不合理等隐患。

各矿山企业要全面开展高处作业、临边作业专项整治，对放矿溜井、料仓、提升竖井等2米及以上易坠落区域，全覆盖开展风险辨识。按规范加装防护栏杆、安全网、全覆盖格筛及防护盖板，设置清晰的安全警示标志与风险告知牌，补足照明、警戒等硬件设施。严格执行高处作业审批制度，作业人员必须规范系挂安全带、佩戴防护用品，严禁在无防护、无监护条件下冒险作业，全面改善高危作业现场安全条件。
