# 龙岗平湖新力高工业园“12·18”一般起重伤害受伤事故调查报告

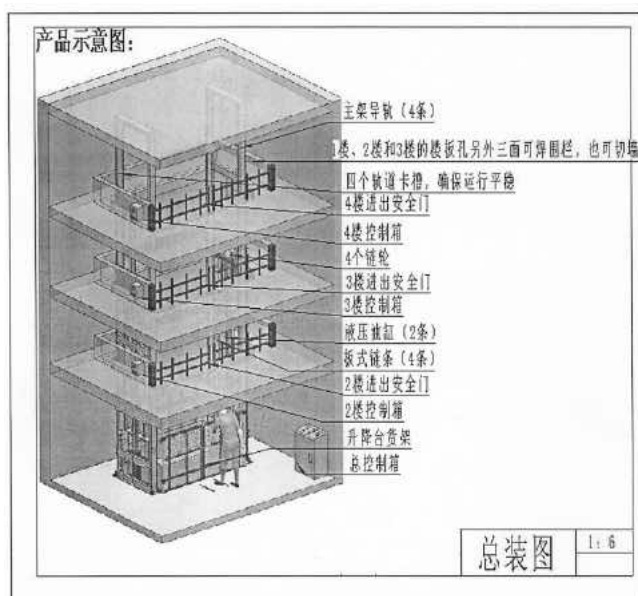
图 2 涉事升降平台总装图

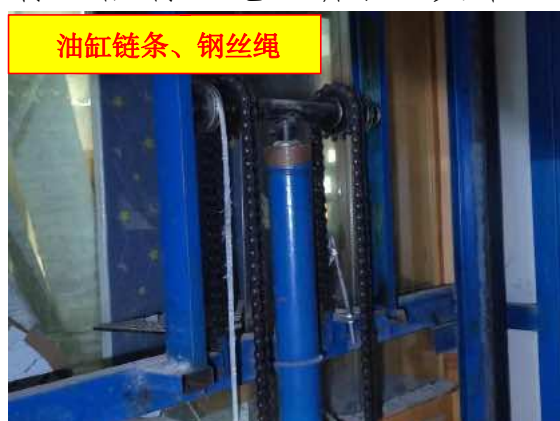
涉事升降平台左右两侧各有二根链条连接平台与油缸,链条完整未见断裂、松脱痕迹。同时安装四根与链条等长的钢丝绳,有三根钢丝绳已断裂,其中一根钢丝绳断口陈旧,见图 6、图 7。

图 6 油缸两侧的链条和钢丝绳

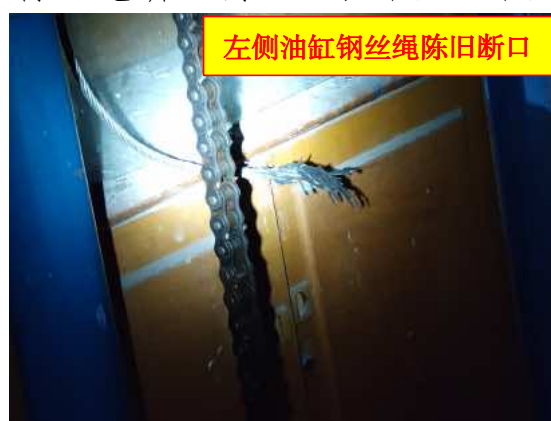
图 7 断裂的钢丝绳

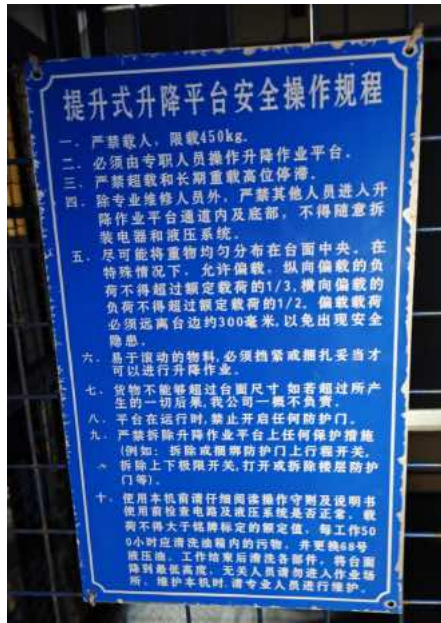
涉事升降平台一层进出安全门上设置了“提升式升降平台安全操作规程”，见图 8。

图 8 安全操作规程

1. 方某龙、方某城、谭某江冒险进入升降平台排除故障，违反“提升式升降平台安全操作规程”第10条“无关人员请勿进入作业场所，维护本机时，请专业人员进行维护”的规定。
