# **东莞大朗高英村毛织加工小作坊“12·8”一般 火灾事故调查报告**

东莞市政府事故调查组

2025 年 4 月

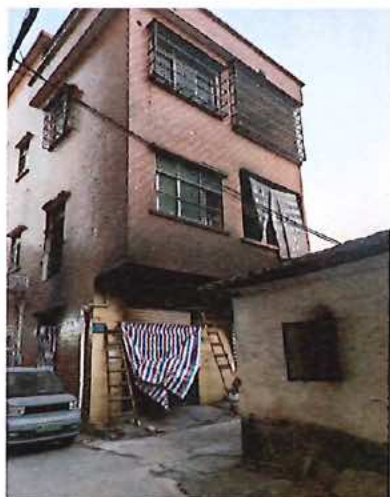
图1 涉事房屋外立面一

涉事建筑一层外围南面墙体、西面墙体侧窗附近均有烟熏致黑痕迹；二层外围墙面烟熏致黑痕迹较轻，三层外围墙面未见烟熏致黑痕迹。首层屋内南侧区域过火痕迹明显，北侧区域过火痕迹相对较轻，烟熏致黑痕迹较重。

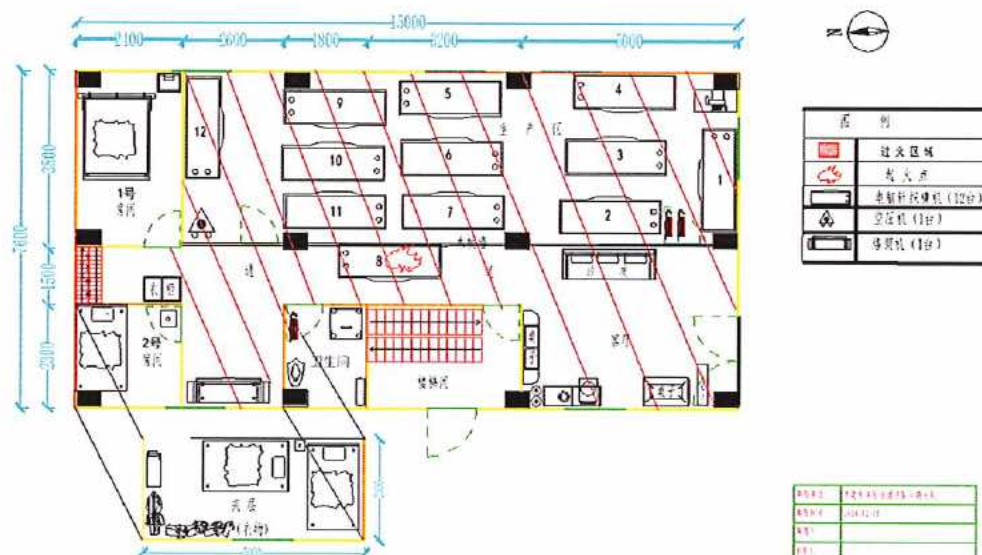
图3 事故现场平面图

起火场所位于涉事建筑一楼，系刘小毛作坊，使用面积约 100 平方米，火灾危险性为丙级；设客厅 1 个、卫生间 1 个、卧室 3 个（其中一个为夹层）、生产加工设备 14 台，属于小型“三合一”场所<sup>[3]</sup>。生活区域与生产区域之间用木板、石膏板分隔（未封到顶），木板南北方向尽头设两个门洞与生产区域连通（未安装房门）。

生活区域从南向北依次为客厅、过道、卫生间、两卧室，其中过道上放置 1 台电脑针织横机，卫生间旁放置 1 台络筒机，靠东侧卧室（以下简称“房间 1”）设有一张床铺，靠西侧卧室（以下简称“房间 2”）设有一张床铺，上方设有由木板、铁材搭设的夹层（夹层内设两张床铺）<sup>[4]</sup>。

建筑首层内部用来分隔生活与生产区域的木板、石膏板已被烧损；夹层烟熏痕迹较重，夹层板外侧烟熏致黑，夹层底面受损较轻；房间 1 烟熏痕迹较重，墙壁、床铺等表面均附着烟灰，未见过火痕迹；房间 2 内部未见过火痕迹，有轻微烟熏痕迹；卫生间内烟熏痕迹较重，部分塑料制品受热变形；客厅生产区域一侧沙发烧损，客厅内的生活用品烧损，北墙批荡烧损脱落，西墙靠西北角处批荡脱落较重，窗户玻璃烧损碎裂，客厅顶部中间吊扇烧损，扇叶变形下垂，楼板底面批荡脱落。生产区域上方石膏板吊顶完全烧损掉落在地，铁制支架过火烧损变形，吊顶靠南侧区域过火痕迹较重，北侧区域过火痕迹相对较轻，吊顶处残留烧损的电气线路，1 至 12 号电脑针织横机和空调不同程度烧损。

1.事发前，起火8号电脑针织横机设置在生活区域疏散通道上，背靠木板隔墙，周边堆放毛线与毛织制品。火灾发生后，火势首先封锁生活区域疏散通道，烟气迅速往屋内其余地方扩散，火势随之沿木板隔墙向南北两侧蔓延，烧穿木板隔墙后迅速扩散到其他机器设备和毛织制品。

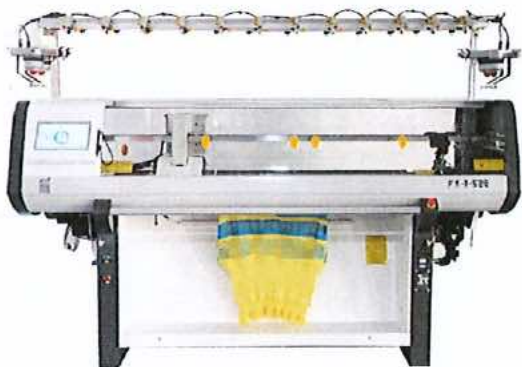
图4 事发前涉事机器示意图

起火部位位于生活区域过道中间，此处设有一台电脑针织横机，背靠隔板摆放；该电脑针织横机（编号“8”）品牌：南亚巨星，型号：FX-1-52E，针距：12G，编织系统：单机头单系统，传动装置：皮带传动，交流电伺服马达控制，机器尺寸：长 3150mm、宽 800mm、高 1700mm，净重：450KG，电源装置：电压 AC220V，频率：50HZ，功率：1.0KW；于 2022 年上半年购买的二手设备，无购买记录<sup>[5]</sup>。

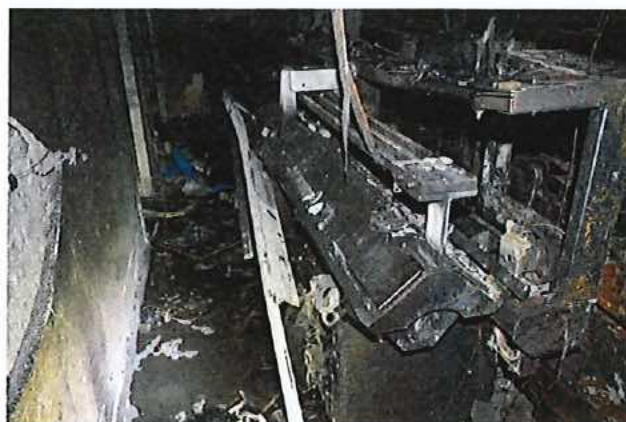
图5 事发后涉事机器现状图

刘小毛作坊中部过道放置的电脑针织横机故障发热引燃周围可燃物所致。

**（2）起火部位认定。**根据刘小毛及参与现场救援的邻近单位人员谈话笔录，明火最先出现在中部过道处。现场勘验发现该处为 8 号电脑针织横机放置处，设备南侧部分烧损较重，北侧部分烧损

程度较轻，西侧墙体设有一铁制侧门，该侧门底部烧损痕迹较重，烧损痕迹向两侧墙体蔓延，两侧墙体批荡脱落，整体烧损痕迹呈“U”字形。综合判断认定起火部位为过道中部 8 号电脑针织横机。

**（3）起火原因认定。**根据视频监控显示，现场未出现电气线路故障的闪光、闪燃现象，不符合电气线路故障发生燃烧的状态；调取起火场所网络信号连接情况，显示网络中断时间为 3 时 38 分 58 秒，晚于起火时间，排除电线短路原因引起火灾；结合刘小毛谈话笔录，8 号电脑针织横机处于正在通电状态，具备发生故障条件，结合起火部位情况，排除其他可能，认定起火原因为电脑针织横机故障发热。

2024 年 12 月 17 日，大朗消防救援大队委托广东震华痕迹司法鉴定所对送检的 8 号电脑针织横机电机及电气线路残骸进行分析鉴定短路熔痕和是否内热故障。12 月 24 日，广东震华痕迹司法鉴定所出具《鉴定意见》载明，经过宏观观察和金相组织分析送检材料为火烧作用形成。

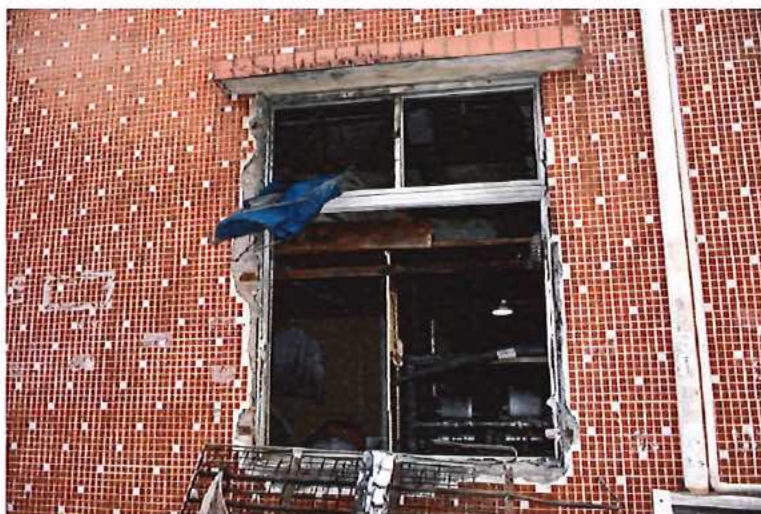
图6 房间2外窗

家瑞到房间2窗户旁等待救援。由于过道电脑针织横机出现火光，现场浓烟较大，刘小毛从作坊生产区域逃离到客厅，打开卷闸门离开作坊，在户外使用砖块砸电表，尝试关闭电源。随后，刘小毛向周边小作坊求救，1名周边小作坊人员听闻后立即拿着灭火器前往作坊内灭火。3时47分许，刘小毛与3名周边人员尝试打开楼梯间门口从作坊侧门进入救援未果，随后使用撬棍、锤子等工具在室外拆除房间2窗户金属防盗网。3时59分许，涉事建筑物二楼、三楼人员陆续撤离。4时4分许，房间2窗户防盗网被拆除，房间2和夹层中的4名被困人员被陆续救出。

3.起火场所外窗设置金属防盗网<sup>[10]</sup>，未根据逃生和灭火救援需要预留（另行设置）逃生窗口，致使人员被困无法逃生。
