# 国鑫箔材（山东）新材料有限公司“1·3”一般其它爆炸事故

2023 年 1 月 3 日 15 时 46 分，国鑫箔材（山东）新材料有限公司对因瓦合金进行退火（试验）过程中致使 5# 罩式退火炉发生燃爆，造成一人死亡，直接经济损失约 150 万元。

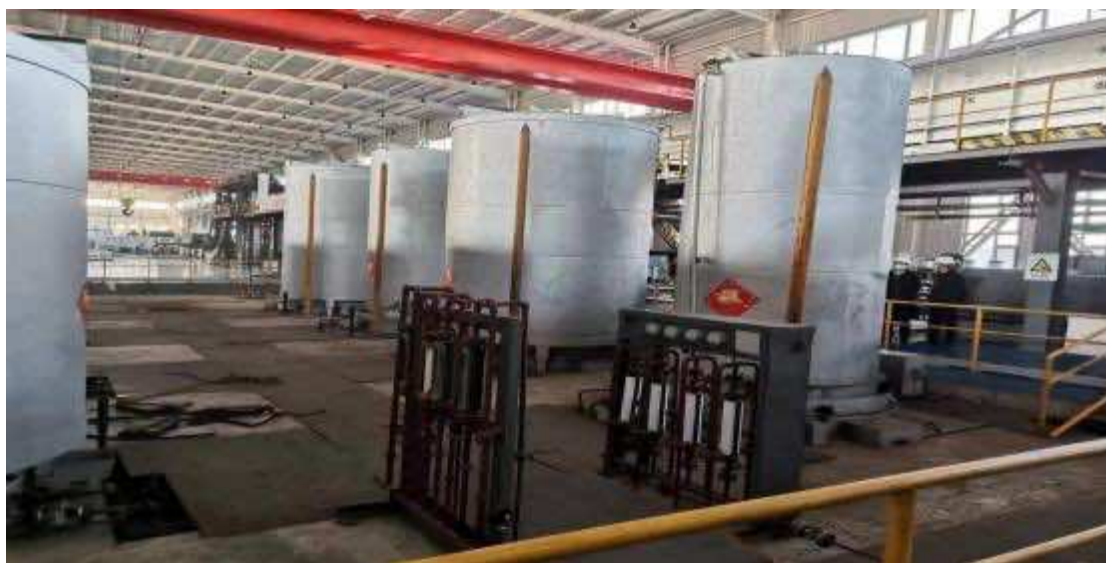
图一 事故发生现场

南北向间距 6450mm，事故设备位于东北侧 5#罩式退火炉，高度 4500mm、直径 1200mm。（见图一、图二）

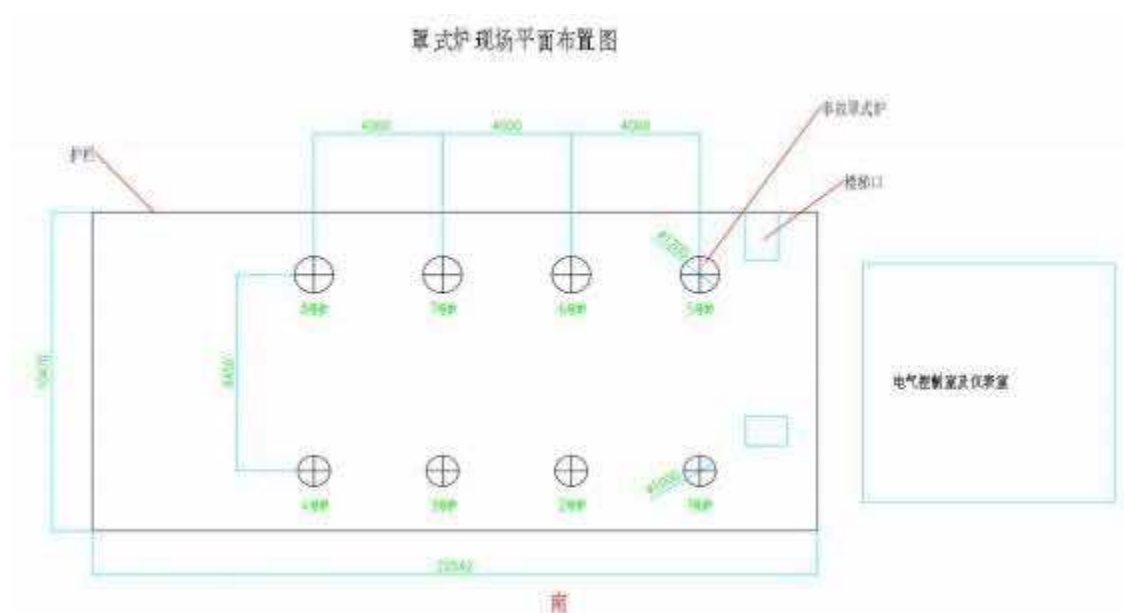
图二 事故平面布置图

经事故调查组现场勘查，事故现场位于国鑫箔材公司生产车间东侧罩式退火炉区域，现场共有8台罩式退火炉，沿南北两侧分布，东西向排列、每侧4台、东西向间距4000mm、

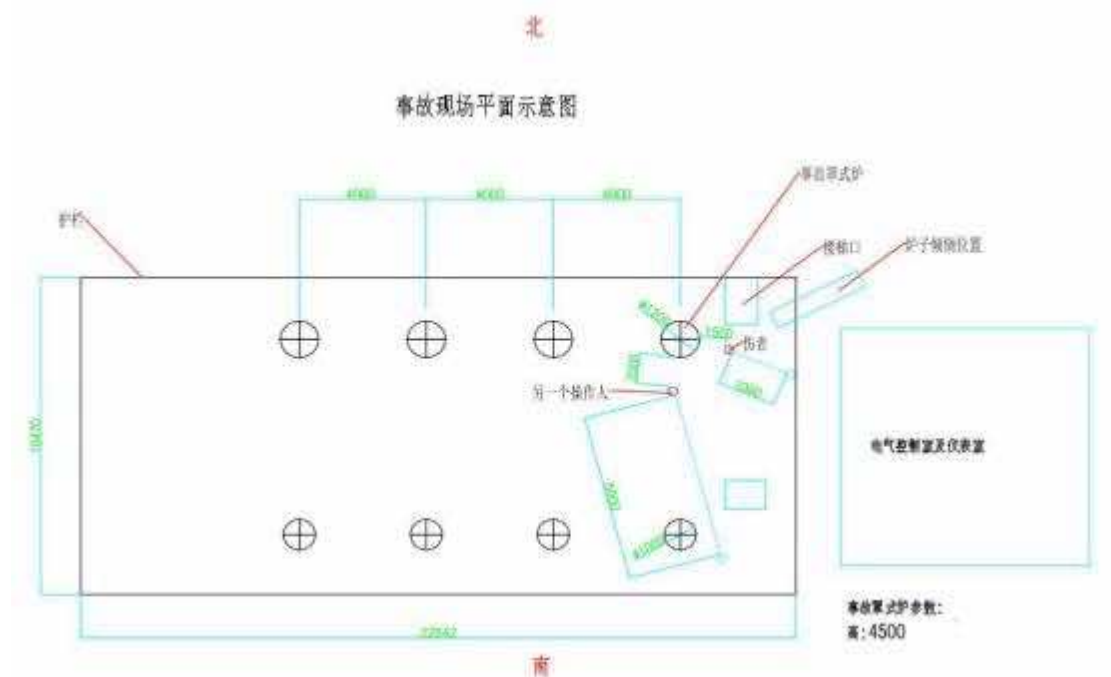
图三 事故现场示意图

2023年1月3日0:22分，罩式退火炉保温完成后断电结束，现场作业人员张某友、马某如将加热罩吊起放置在空气中冷却；3:00分左右，当炉内温度降至200度左右时，马某如安排张某友关闭氢气进气阀门，开启制氮机使用氮气置换炉内氢气；3:07分开始安装喷淋罩进行降温；3:10分左右，张某友开启制氮机；3:15分左右，马某如关闭氢气进气阀门；3:20分左右，马某如与张某友使用氮气置换炉内氢气；3:38分左右，马某如安排张某友停制氮机；3:44分左右，张某友发现取样口处燃烧火苗过大随即将阀门关小，3:46分左右，炉台温度90℃左右时炉体内突然发生燃爆，将喷淋罩弹起后向东侧倾斜、倒地，冲击波将站在炉体东南侧约1.5米处的马某如击倒。（见图三）

1. 现场作业人员在罩式退火炉降温阶段使用氮气置换炉内氢气过程中，制氮机开机时间过短（开启至停止约28分钟）导致氮气纯度不足99.999%<sup>[1]</sup>，充入炉内的氮气中含有一定的空气，在炉内形成空气与氢气的混合气体并达到爆炸极限，且退火过程中擅自停止制氮机运行<sup>[2]</sup>，遇点火源后发生燃爆。

三是国鑫箔材公司要对有关设备、设施设置必要的可燃气体检测报警和压力报警装置，气体排放口应设置阻火器。
