## 永定凤城龙岩环森家具有限公司“9·4”一般机械伤害事故调查报告

### 永定凤城龙岩环森家具有限公司“9·4”一般机械伤害事故调查报告

2025年9月4日16时至18时50分,龙岩环森家具有限公司发生一起机械伤害事故,事故造成1人死亡。

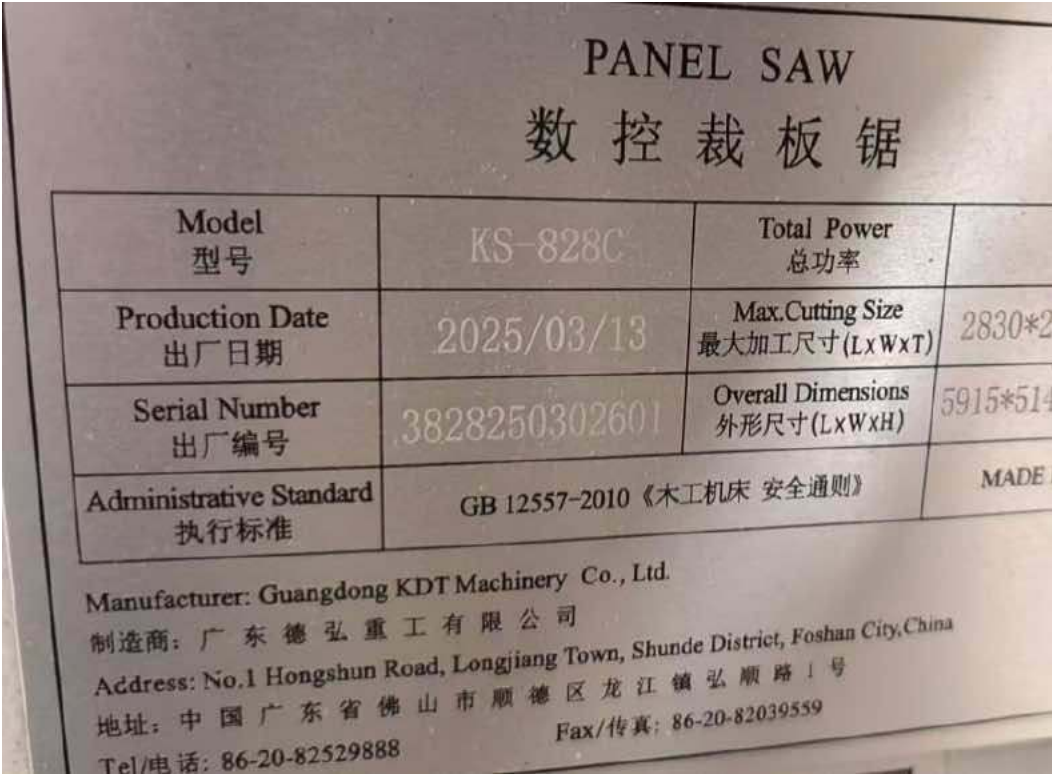
事故涉事设备为数控裁板锯,型号KS-828C,用于板材的裁切、加工,总功率25KW、主锯功率15KW、最大加工尺寸2830mm\*2830\*90mm。

图一 数控裁板锯铭牌

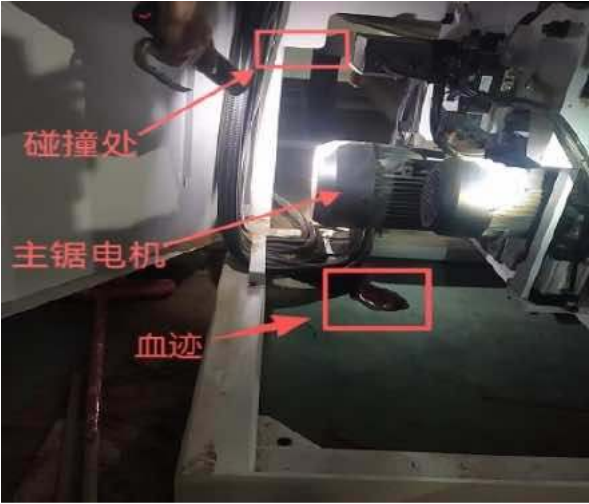
图二 事故现场图片

事故作业现场无视频监控,无目击证人。经对发生事故设备的运行过程反复模拟、询问有关人员和专家现场勘验及技术分析,认定事故直接原因:在未断电的情况下违规<sup>□</sup>操作,拆开数控裁板锯后盖防护板,进入机器内部,主锯电机突然向上移动挤压,导致龚某发后脑勺右侧受伤流血,最终死亡。

环森家具公司要深刻吸取事故教训,强化企业安全生产主体责任。一是要完善、健全安全生产管理制度和操作规程,细化设备调试阶段的步度,确保作业人员遵守操作规程和作业过程中各项安全防护措施落实到位。二是要加强安全生产教育培训,重新审视和梳理企业安全生产教育和培培训制度,提高企业员工安全知识水平和安全风险认知能力。三是要加大安全生产隐患排查治理力度,认真做好台账记录,及时发现并坚决制止盖、隐患排查治理“闭环管理”。
