**海盐经济开发区（西塘桥街道）“3·7”一般高处  
坠落事故调查报告**

海盐县生产安全事故调查组

2025 年 4 月 16 日

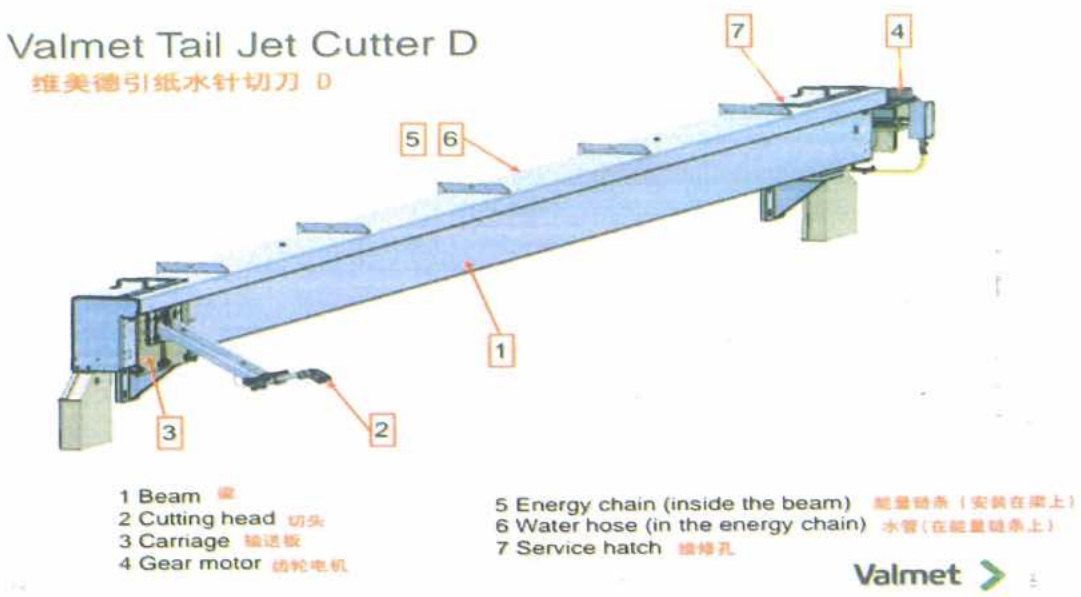
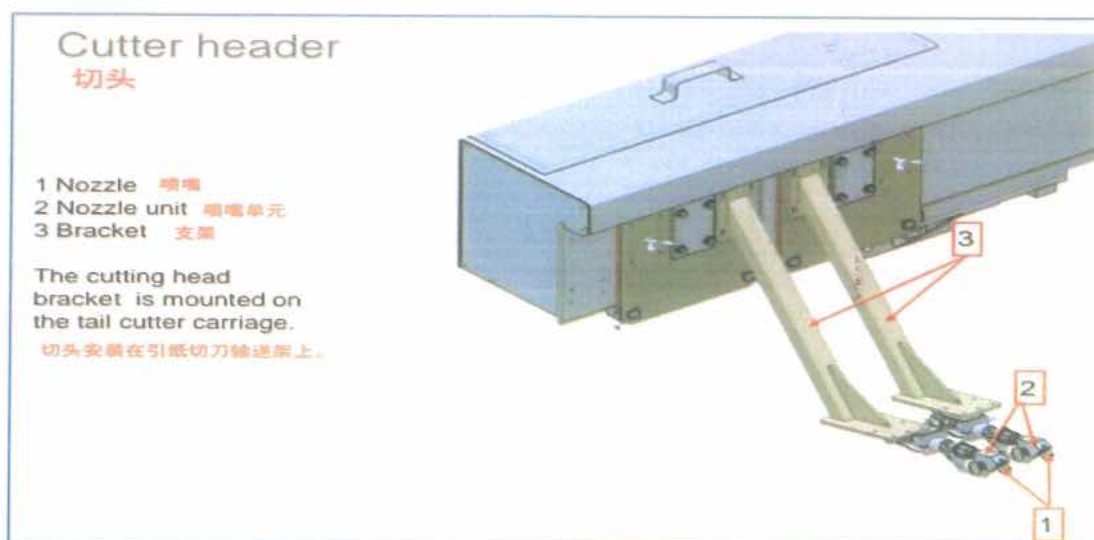
图 3

2025 年 3 月 7 日，山鹰纸业 PM17 车间计划从 8:30-20:00 对车间内设备进行停机检修作业，因前期发现干部工艺段引纸水针切刀支架发生弯曲变形，故本次检修作业内容包含对引纸水针切刀的更换（见图 3、4）。

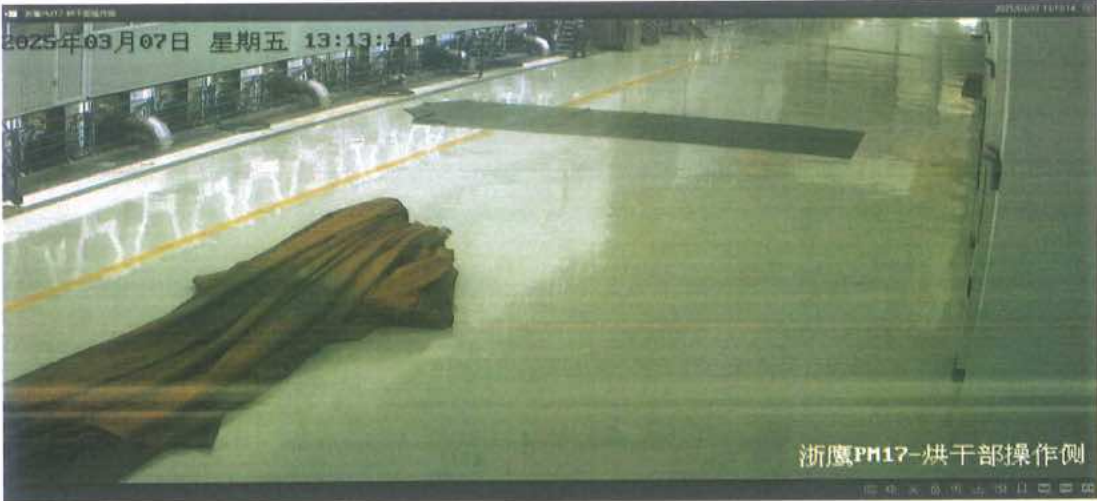
图 5

现场勘验：1.通过现场监控（烘干部操作侧监控为主监控，其时间比标准时间快 10 分 10 秒，后文涉及按监控时间描述，不进行增减）得知李\*\*最后出现在监控画面中的时间为 13 时 13 分许（见图 5）；

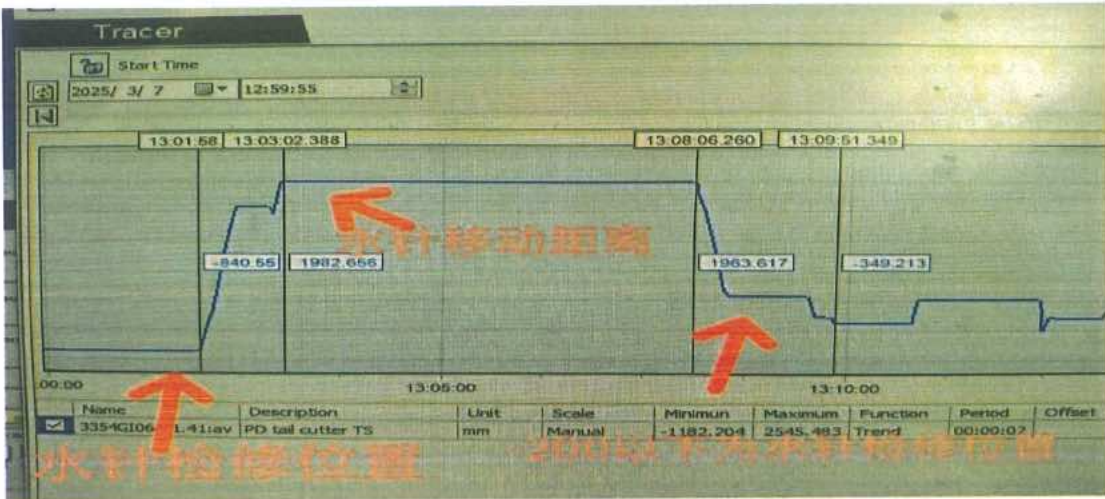
图 6

2.通过设备数据显示监控当中李\*\*将引纸水针切刀移动至距维修平台 1.98m 的位置（见图 6）；

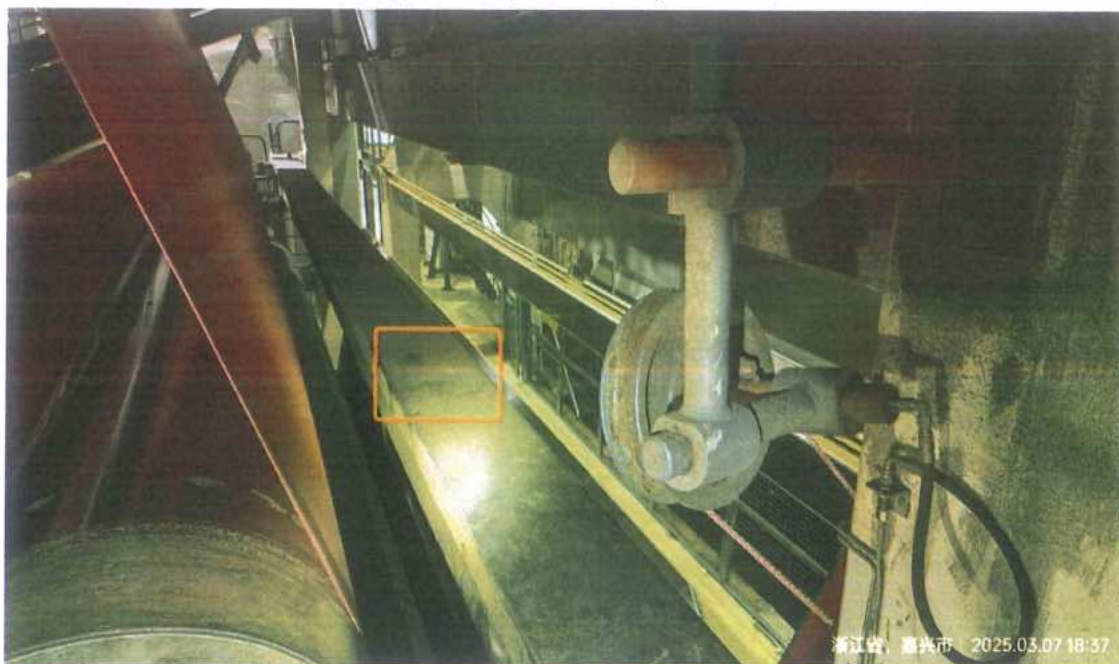
图 7

3.现场施胶损纸池上方引纸水针切刀横梁距维修平台约

1.98m 处有明显人为擦痕（见图7）；

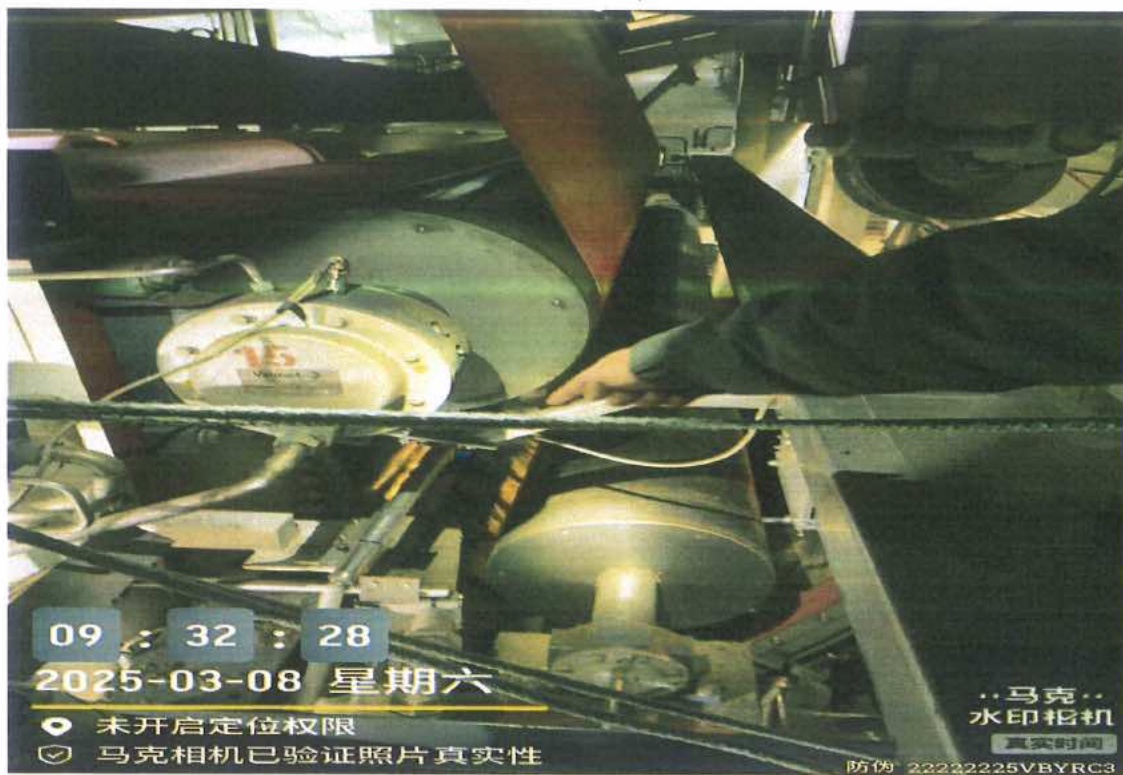
图 8

4.现场引纸水针切刀横梁宽度约 25cm；横梁处没有设置防护栏和悬挂警示标志（见图 8）；

（二）引纸水针切刀横梁以及检修作业平台与横梁处防护不到位。

2.强化安全风险管控。开展一次全面的隐患排查和安全风险辨识，尤其对设备内部，细致排查潜在风险点，制定详细的风险清单。依据风险发生可能性和后果严重性，对风险进行分级分类，实施差异化管理。

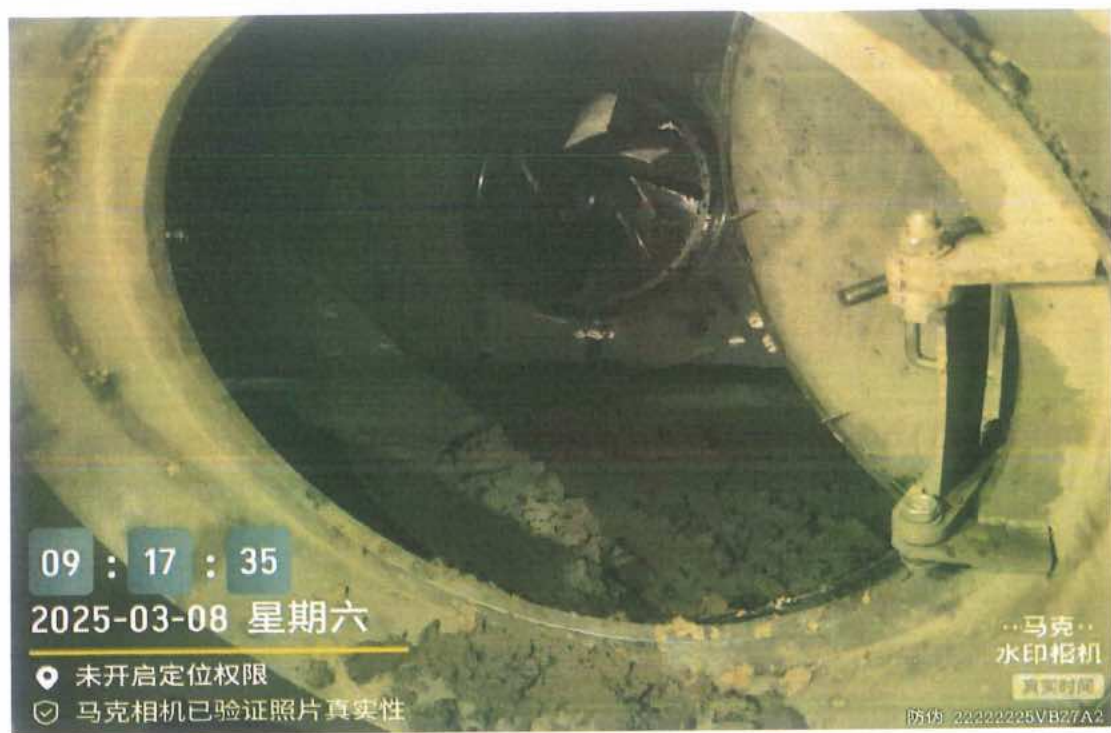
图9

5.现场已被排空的施胶损纸池（见图 9）；

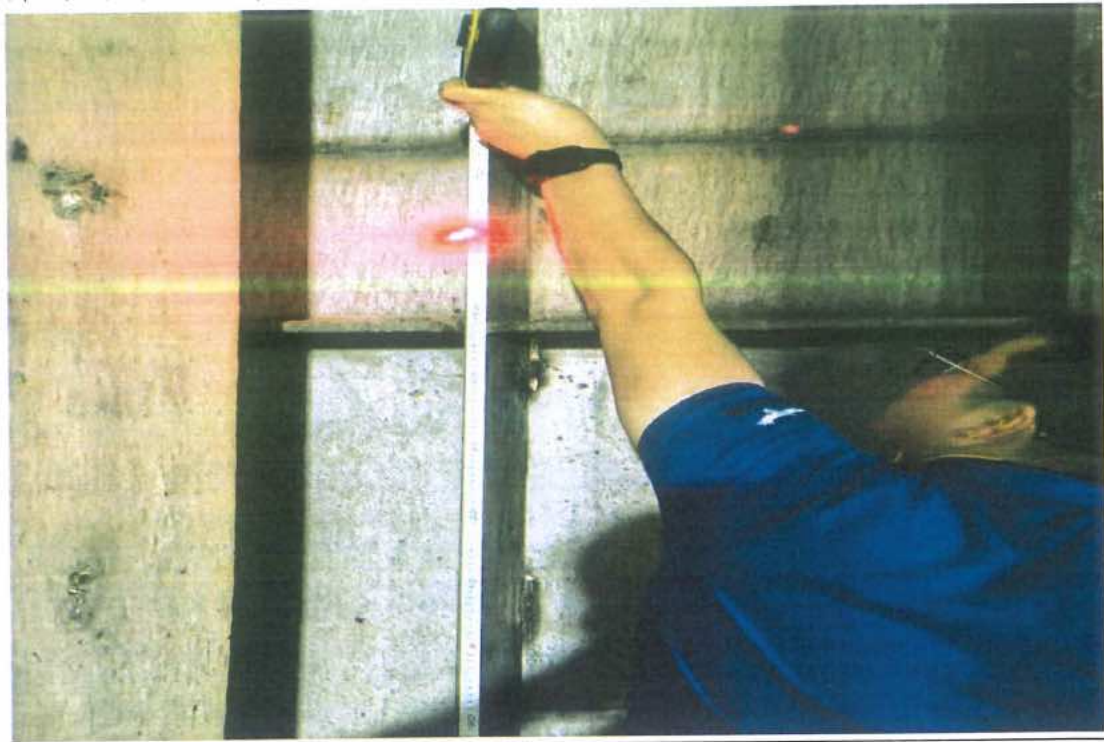
图10

6.现场人员模拟当时施胶损纸池内浆水高度（数据显示浆水液位 58%，60 吨，深度约 1.65m）并拍照取证（见图 10）；

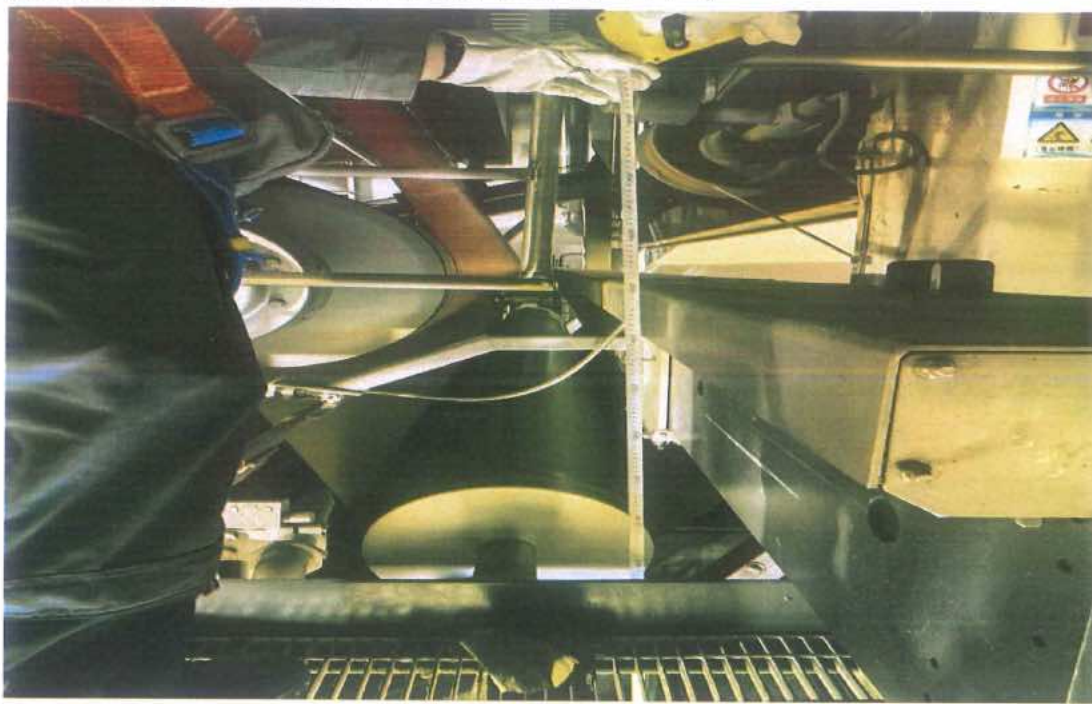
图 11

7.调查人员模拟测量事故发生时引纸水针切刀横梁至施

胶损纸池液面高度约 9.5m（见图 11）；
