# 河南平禹新明煤业有限公司

## 2020年“11·17”瞒报顶板事故调查报告

2020年11月17日3时30分许，河南平禹新明煤业有限公司（以下简称新明煤矿）发生一起顶板事故，造成1人死亡，直接经济损失151.5万元。事故发生后，该矿隐瞒不报，经举报后于2025年6月被核查属实。

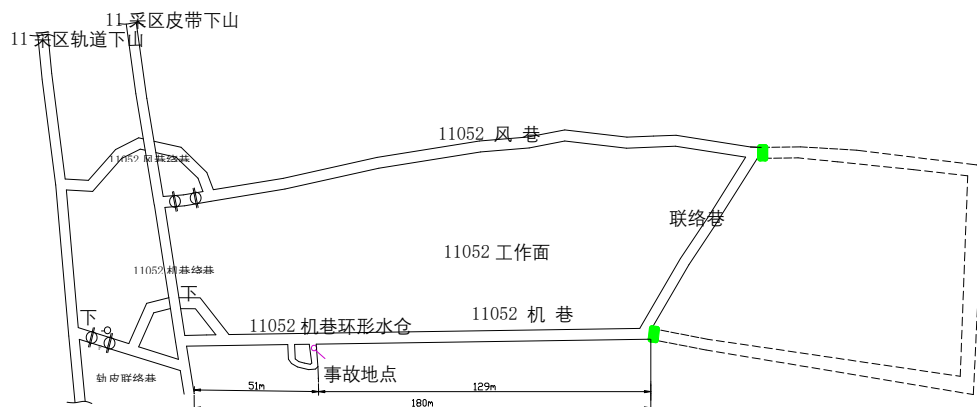
事故现场示意图

11月17日3时许，朱某等人完成当班第1架棚架设、拆除工作，开始进行第2架棚架设工作。3时30分许，朱某、田某立在巷道两帮掏挖梁窝时，巷修作业地点上方顶板大块矸石（约50kg）伴随少量碎碴突然冒落，摧垮当班新架设的支架，并将正在作业的田某立砸倒、致其受伤。

现场作业人员在11052机巷环形水仓里入口处巷修作业时空顶作业，未采取有效临时支护措施，掏梁窝时顶板冒落，大块岩石摧垮当班新架设的支架，将正在作业的田建立砸倒致其受伤，经抢救无效死亡。

**（一）强化现场安全管理。**新明煤矿要进一步完善现场安全管理制度，明确各级安全管理人员的现场安全管理责任，加强对采掘、巷修等作业规程、安全技术措施中工程质量、敲帮问顶、超前支护、加强支护等规定落实的监督检查，有效解决“看惯了、干惯了、习惯了”现象，防止违章作业、违章指挥造成事故。

**（二）完善安全技术措施。**新明煤矿要在安全风险辨识基础上，根据法律法规、安全标准、煤矿安全规程及有关技术性规范，结合实际情况完善有关安全技术措施以及作业规程等有关安全管理规定，明确工程质量具体标准、安全保障具体措施等内容，确保有关安全管理规定全面、具体、可操作、可落实。
