# 阳东雅韶“4·15”一般车辆伤害 事故调查报告

阳江市阳东区政府事故调查组

2026 年 6 月 24 日

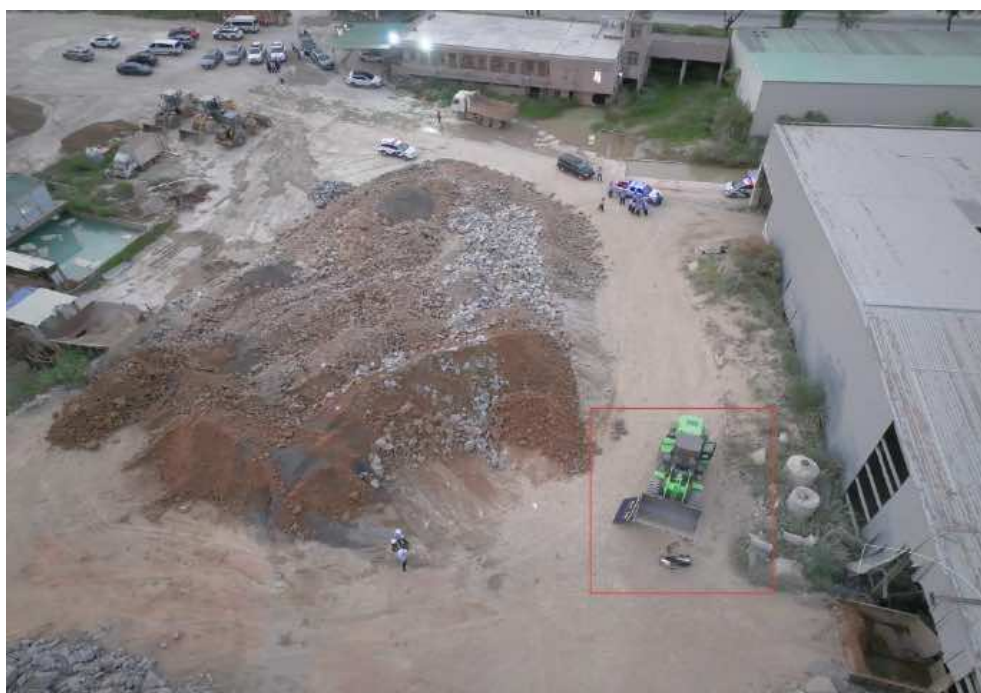
图 1 事故现场俯瞰图

1.事故发生位置是在厂区石料破碎生产线的进料口面前

生产区，事故位置西边是石料堆放区，东边是破碎生产线。事发现场停放一辆装载机、一辆二轮摩托车，装载机自北向南停放，装载机铲斗处于悬空抬起状态，在装载机前面停有一辆摩托车，摩托车头向西尾向东倒地停放，死者正躺在装载机左边前轮，头部有明显碾压状，死者左手下方有一顶头盔，装载机左前轮有明显血渍，装载机左前轮前方有一滩血渍，血渍面积约为 20cm\*40cm。涉事厂区内未见“禁止无关车辆和人员进入作业区域”“当心厂内机动车辆”等警示标志。

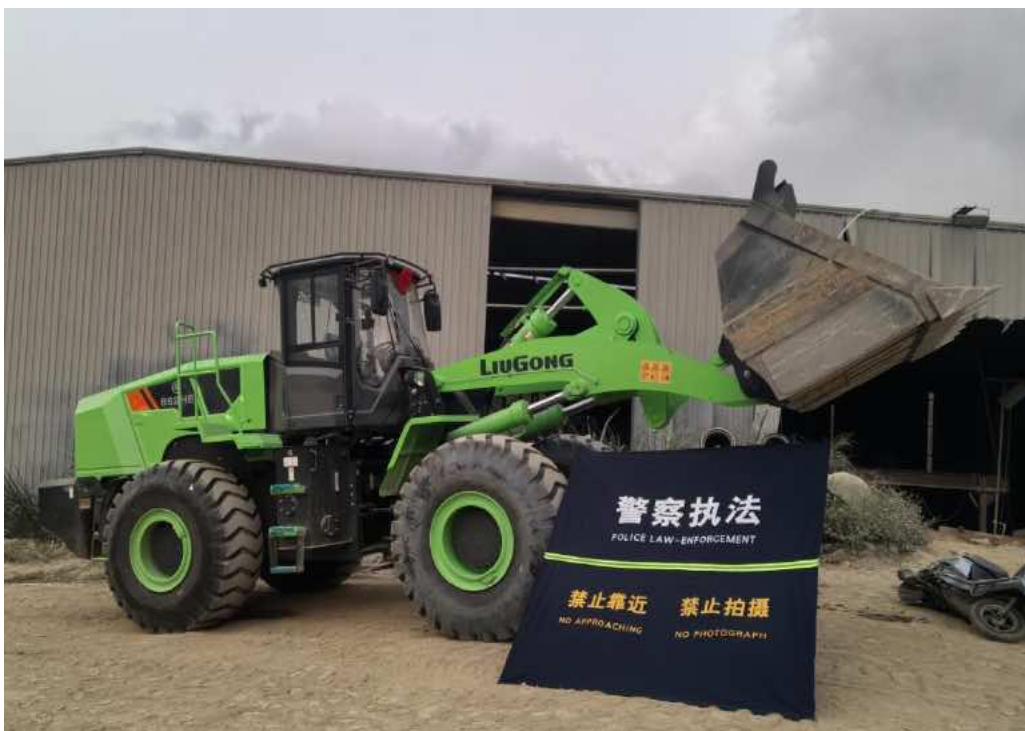
图2 涉事车辆图片

2.涉事铲车为柳工牌轮式装载机（俗称“铲车”），型号：862HE，产品识别代码：〉CLG862HECTL897831〈,额

定工作载荷：6500kg，工作质量：21855kg，标称电压：618V，标称容量：423kW·h，最大设计车速：40km/h，整机功率：190kW，制造年份：2026，生产厂家：广西柳工机械股份有限公司，厂家地址：广西省柳州市柳太路1号。涉事摩托车为豪爵牌踏板摩托车，型号：喜之星 HJ100T-7C，车牌：粤QNK367。
