## 道里工程成都千嘉科技股份有限公司 “3.30”一般爆炸事故调查报告

“3.30” 事故调查组

2023 年 6 月 12 日

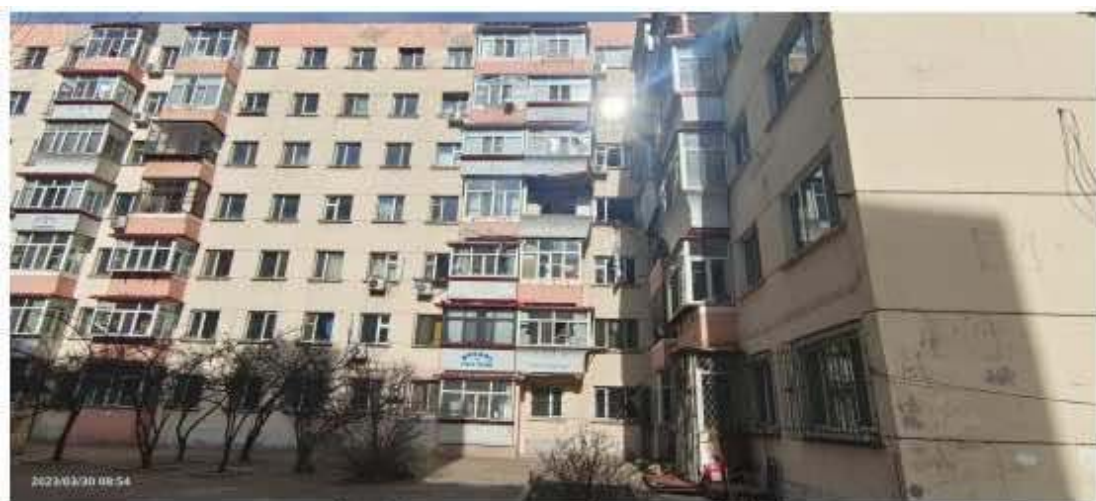
间墙壁完全受损，墙壁倒向 404 室卧室；403 室阳台窗户框架及玻璃受损坠落至户外地面；卫生间有轻微过火痕迹。403 室、404 室入户门、墙壁、窗户不同程度受损，阳台窗户框架坠落至户外地面；503 室阳台、卧室窗户玻璃受损、框架完好；119-4 号五单元 402 室阳台窗户玻璃受损、窗户框架向屋内凹陷；502 室阳台窗户玻璃受损、窗户框架完好。

中医街 119-4 号 4 单元 403 室室外

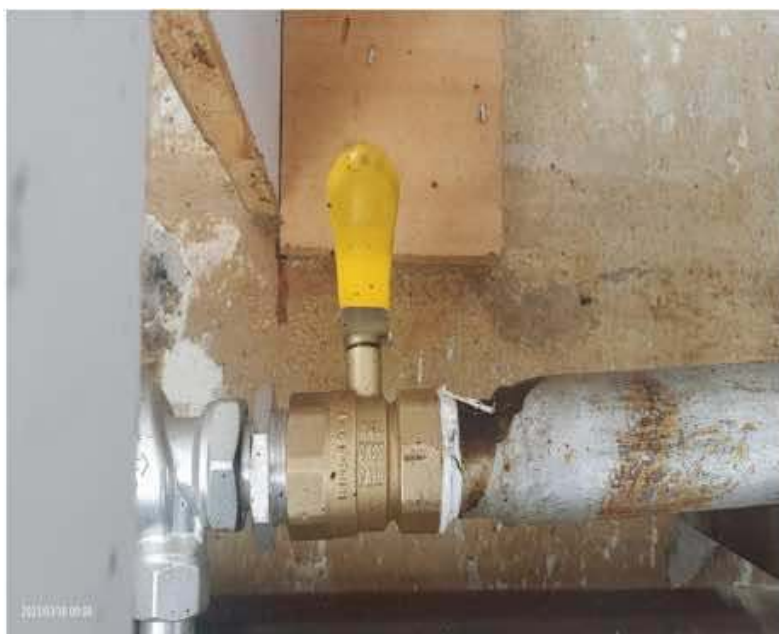
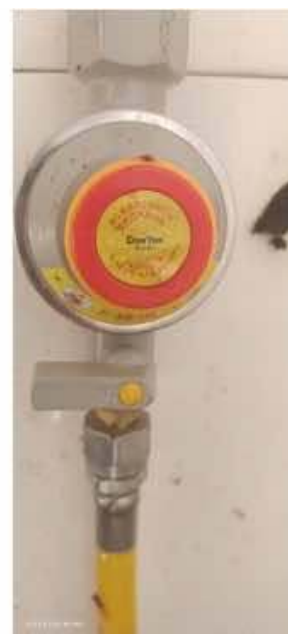
中医街 119-4 号 4 单元 403 室燃气表前总阀、灶前阀处于关闭状态

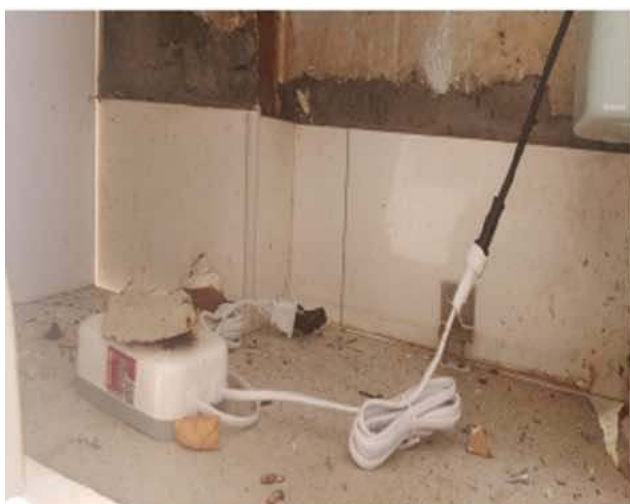
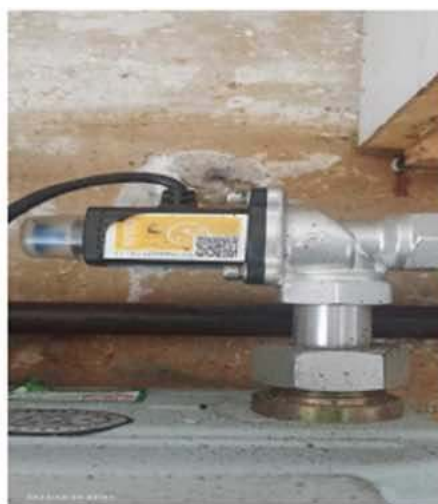
中医街 119-4 号 4 单元 403 室燃气报警切断装置

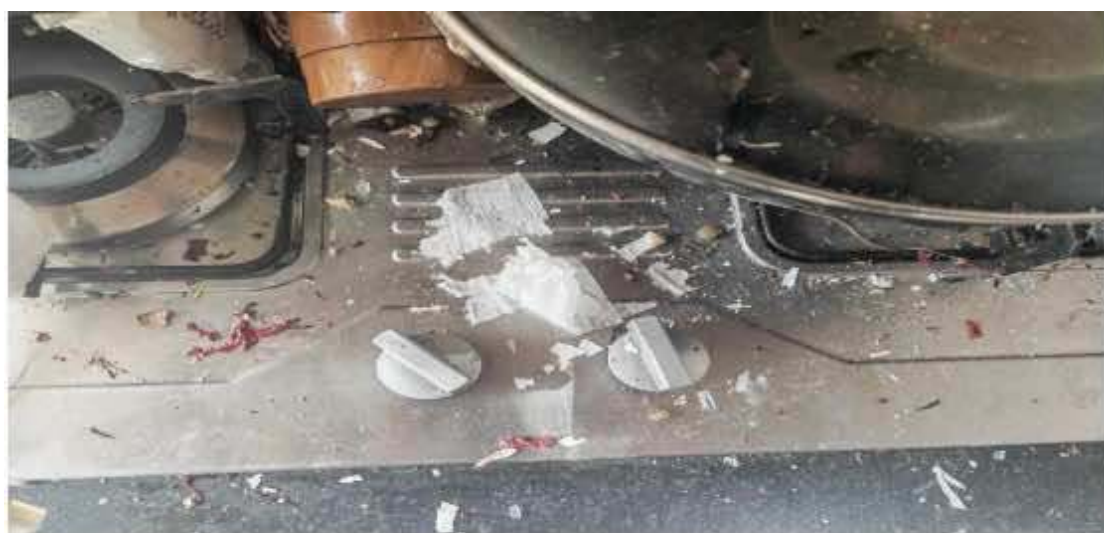
中医街 119-4 号 4 单元 403 室灶具左右阀门呈开启状态
