# 龙华观澜龙华区中医院和君恒路施工总承包 工程“2·19”一般起重伤害 事故调查报告

2024年2月19日凌晨3时许，观澜街道龙华区中医院和君恒路施工总承包工程工地发生一起起重伤害事故，造成1人死亡，直接经济损失约183万元。

经调查认定，龙华观澜龙华区中医院和君恒路施工总承包工程“2·19”一般起重伤害事故是一起因工人违规作业、现场安全管理不到位造成的一般生产安全责任事故。

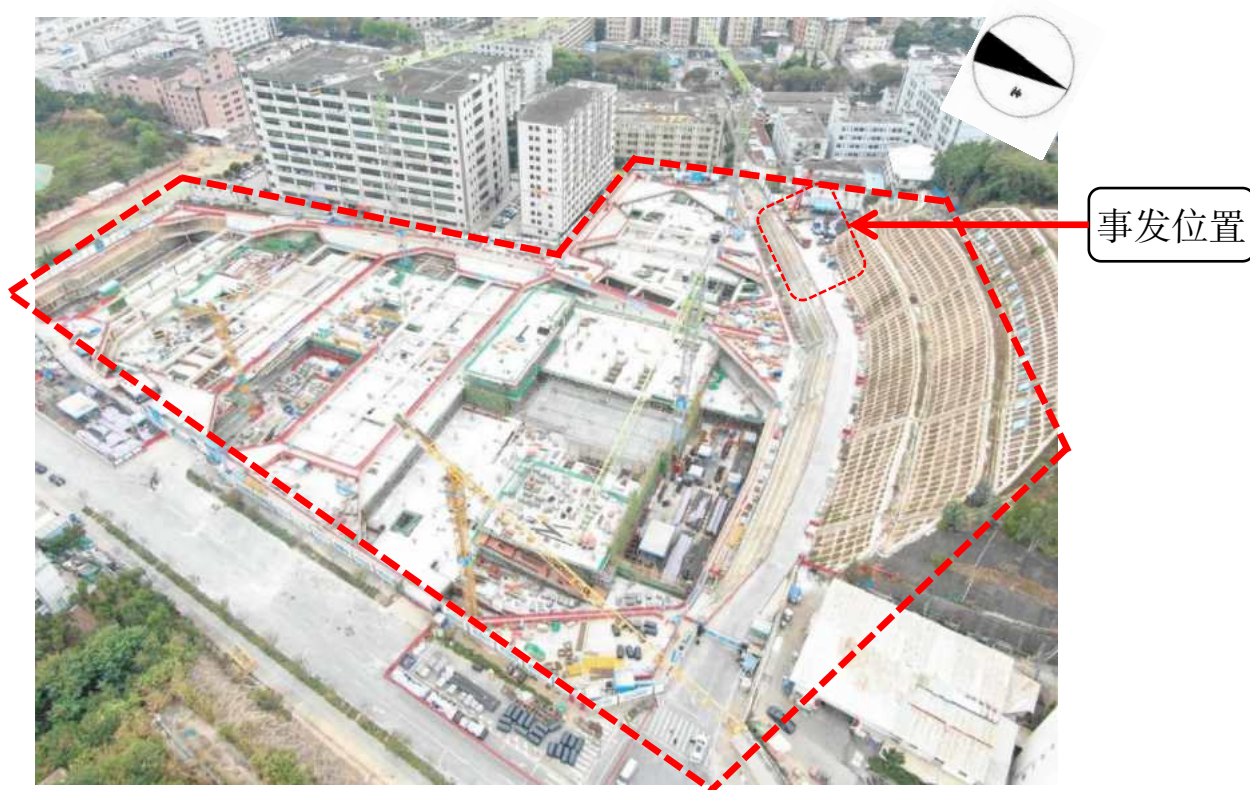
图1 涉事工地全景航拍图

事发工地位于观澜街道规划观和路以西、规划宝君路以北、规划君恒路自身及以南，事发位置为该工地北侧施工道路（规划君恒路）尾（西）端。（如图1和图2所示）

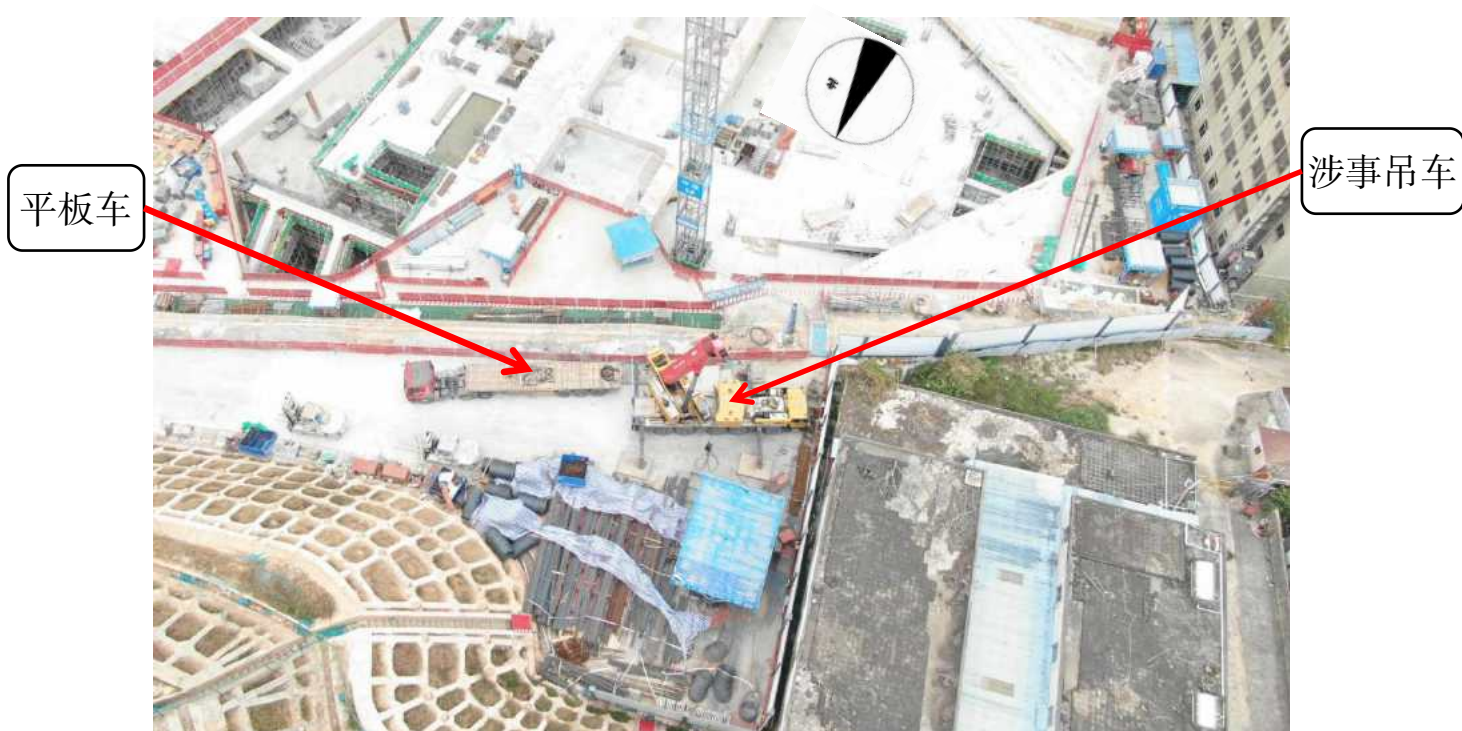
图 2 事发位置航拍图

并将配重块从平板车上吊运至吊车中部，余建伟爬上配重块松开绑住配重块的钢丝绳，余乐飞在余建伟未离开配重块的情况下操作吊车拉动钢丝绳上升，钢丝绳上升过程中勾住配重块顶部连接杆受力弹动，击中余建伟使其从配重块顶部跌落受伤。
