**清流嵩口秋口萤石矿业有限公司  
龙元萤石矿“7·14”一般冒顶片帮  
事故调查报告**

清流县人民政府事故调查组

2025 年 10 月

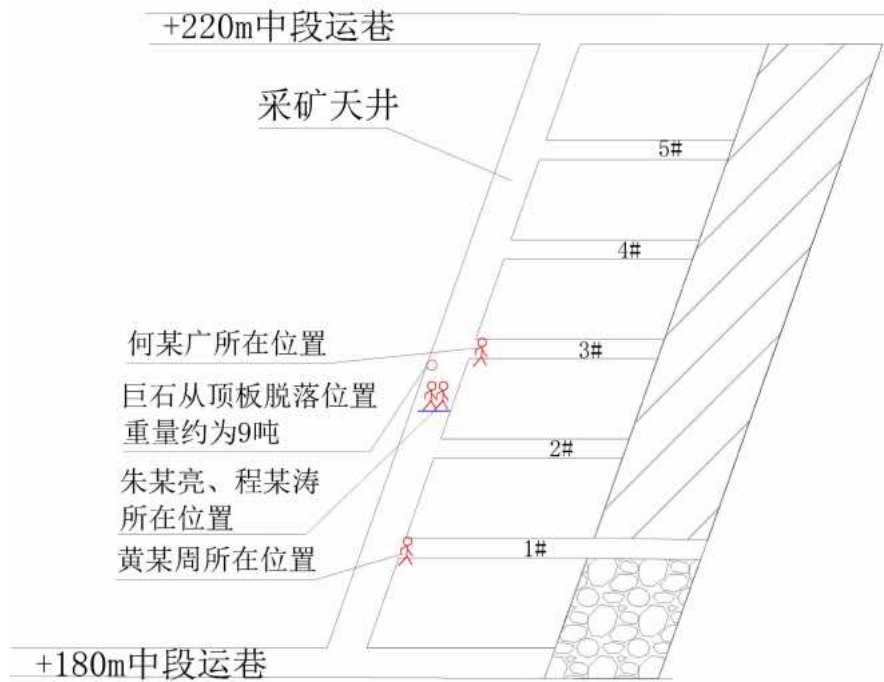
图 1 事故天井事故发生时人员位置剖面示意图

该起事故发生区域为+180m中段首采采场21#天井内第二联络道与上方第三联络道之间的挂网平台，挂网平台在第二联络道上方约2m处。事故天井设计断面规格1.5m宽×2.5m长，2025年6月30日贯通，掘进斜长约52m，实际断面约1.8m宽×2.9m长，7月5日完成最后一个联络道掘进工程。事故现场2块围岩分别压覆朱某亮和程某涛，救援过程中其中一块被移动到事故天井第一联络道平台上方约3m处，经技术分析和现场观测，2块围岩（规格约为：①1.6m×2.1m×0.8m ②1.1m×0.8m×0.65m）为同一岩块从第三联络道下方约1m处冒落断裂。

事故区域当班共有4人作业，事故发生时，凿岩工何某广在第三道联络道口准备将风钻下移至挂网平台，气腿已伸到挂网平台上，刚抱起机头；凿岩辅助工黄某周在挂网平台下方1m的位置顺着天井向下行至第一联络道岔口，准备到+180m中段脉外主运输巷开启风水开关；电瓶车司机程某涛和采矿技术员朱某亮站在挂网平台上协助何某广转移风钻。当班安全员陈某德<sup>[8]</sup>脱岗外出，带班领导林某堂<sup>[9]</sup>在岗带班。

事故天井围岩破碎<sup>[10]</sup>，管理人员违章指挥无证作业人员冒险作业，作业人员未严格按照作业规程<sup>[11]</sup>彻底处理顶板浮石、危石，天井上方的围岩突然离层脱落，将作业人员砸压致死。

[10] 采场天井围岩为正长花岗岩，处于北东向断裂带（F1）上盘，受 F1 断层影响，岩体节理裂隙较发育，部分裂隙结构面呈泥化现象，围岩体较破碎，稳固性较差，受爆破震动影响，顶板岩体粘着力不足，形成节理裂隙隐蔽的孤立岩块，事故隐患具有一定隐蔽性。

[15] 龙元萤石矿《天井掘进作业规程（工作面名称：+180m 中段至+220m 中段天井）》第十三条天井掘进作业过程中，遇到岩性较破碎时，必须进行支护，支护一般使用锚网，遇特殊情形时使用钢棚或混凝土浇筑；**事故天井支护不及时**：6 月 30 日事故天井贯通，7 月 12 日后才开始锚网支护，导致天井围岩长时间裸露；**支护不到位**：作业人员支护面向梯子右手侧破碎围岩，而冒落岩块在第三联络道下方约 1m 处，位于支护人员左侧。
