# 越城区马山街道“05.25”绍兴晴旭新能源有限公司火灾事故调查报告

越城区“05·25”火灾事故调查组

2023 年 6 月 8 日

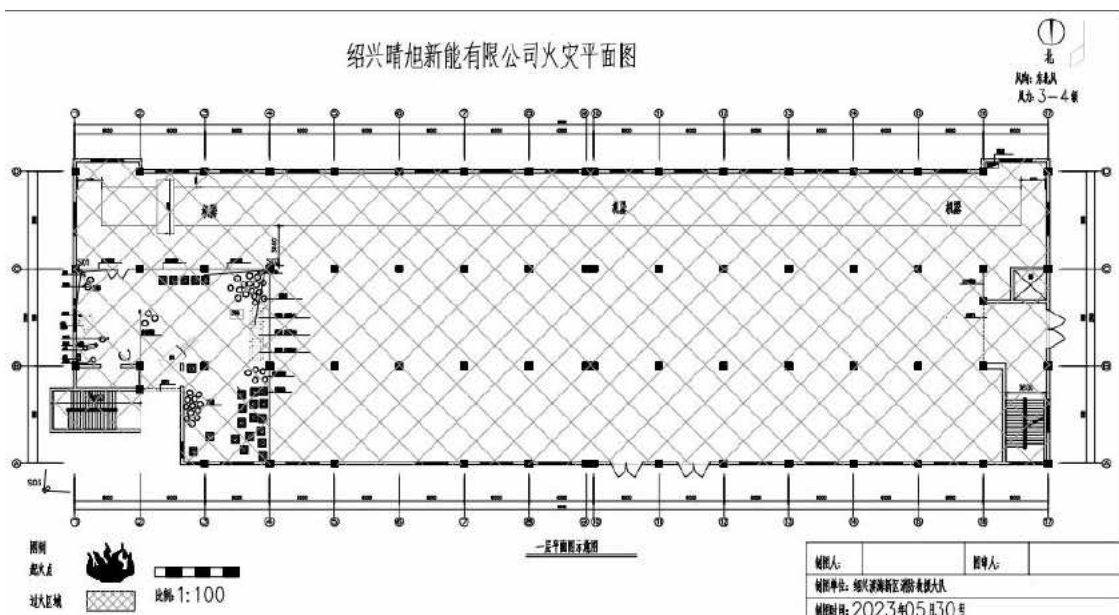
（图二：起火建筑一楼平面图）

起火建筑为园区1号楼，1号楼共有4层，每层约2500平方米。1层租用单位为绍兴景玥纺织有限公司（法定代表人戴颖，2019年6月成立，经营范围为生产、加工针纺织品、植绒、纺织品烫金、纺织品涂层加工等，统一社会信用代码：91330602MA2D67RB6X），一层东北角作为胶水搅拌间使用，南侧作为涂层车间使用，北侧作为仓库使用。2层租用单位为绍兴市留杨针织有限公司，3层租用单位为绍兴宝莫纺织有限公司，4层租用单位为绍兴市越城区洪钱印花织带厂。

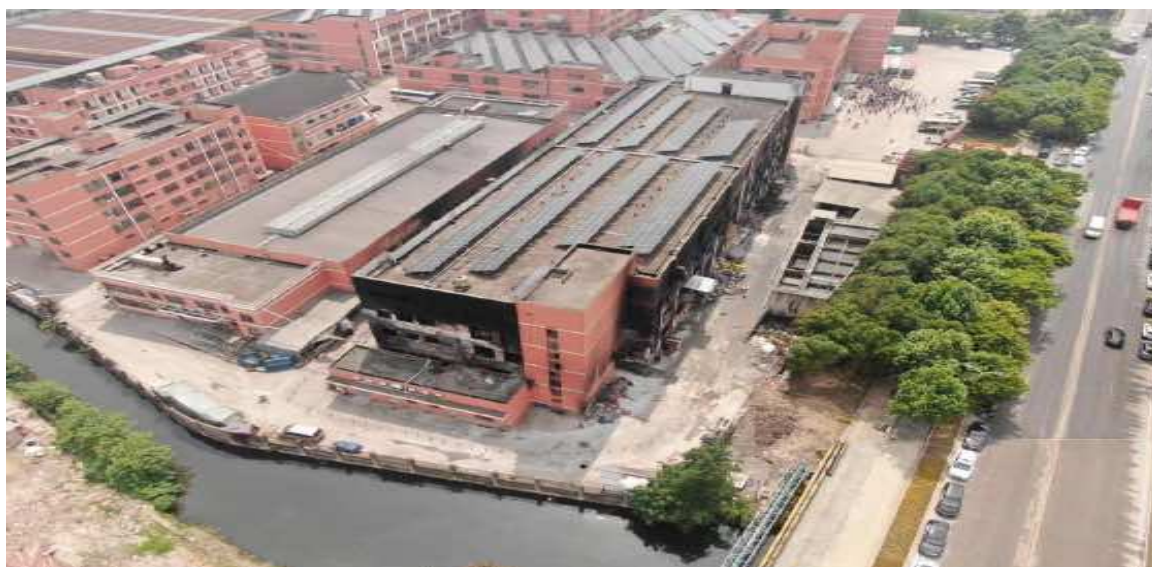
①1 号楼建筑东墙外立面较西墙外立面燃烧脱落严重；

图三：1 号楼一楼东墙外立面烧损情况（由上往下）

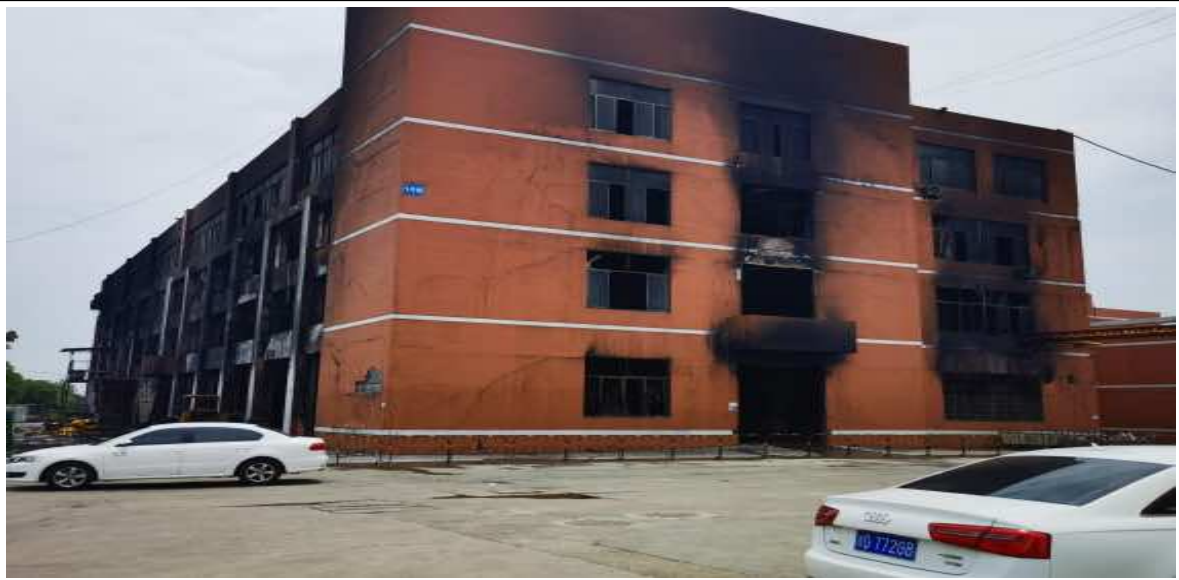
图四：1号楼一楼西墙外立面烧损情况（由西往东）

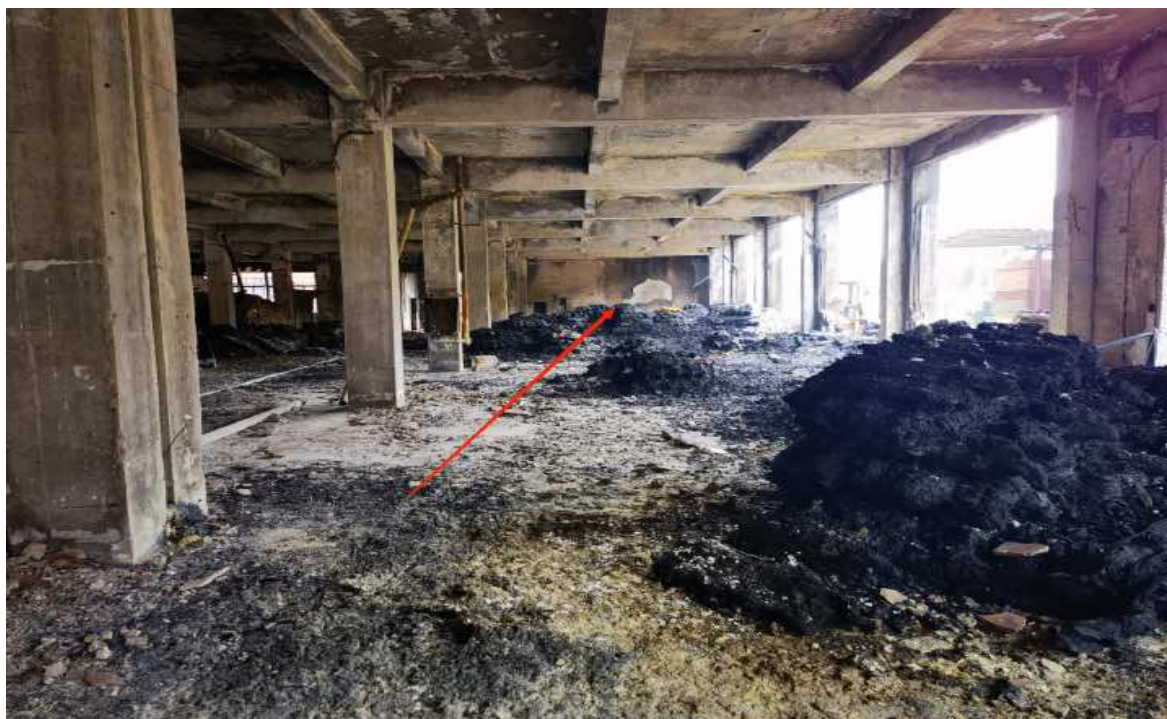
②1号楼一楼 A 轴至 C 轴交④轴至⑰轴之间作为布匹仓库使用，布匹燃烧残留物西侧较东侧多；

图五：一楼布匹仓库残留情况（由东往西）

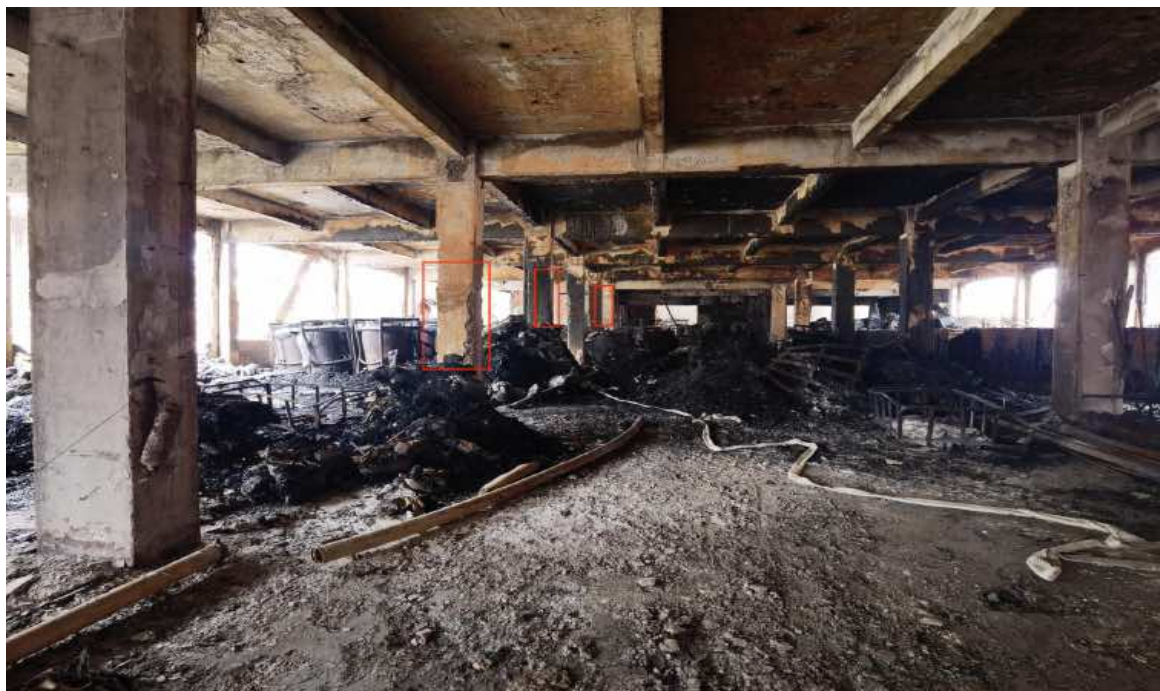
③对比 B 轴立柱情况，东侧立柱燃烧脱落较西侧严重；

图六：东侧立柱燃烧脱落情况（由西往东）

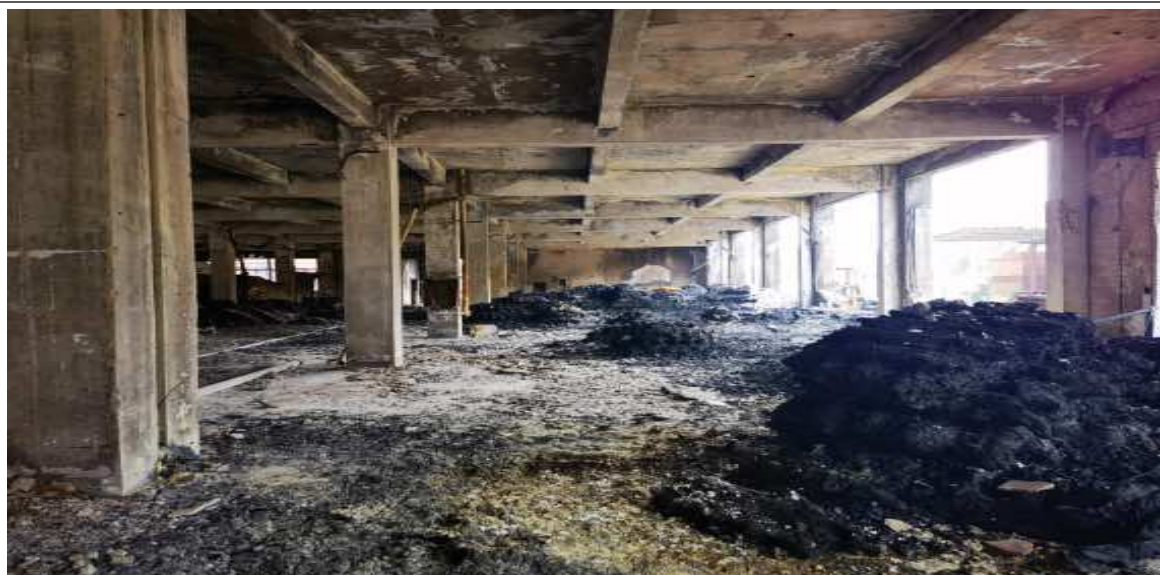
图七：西侧立柱燃烧脱落情况（由东往西）

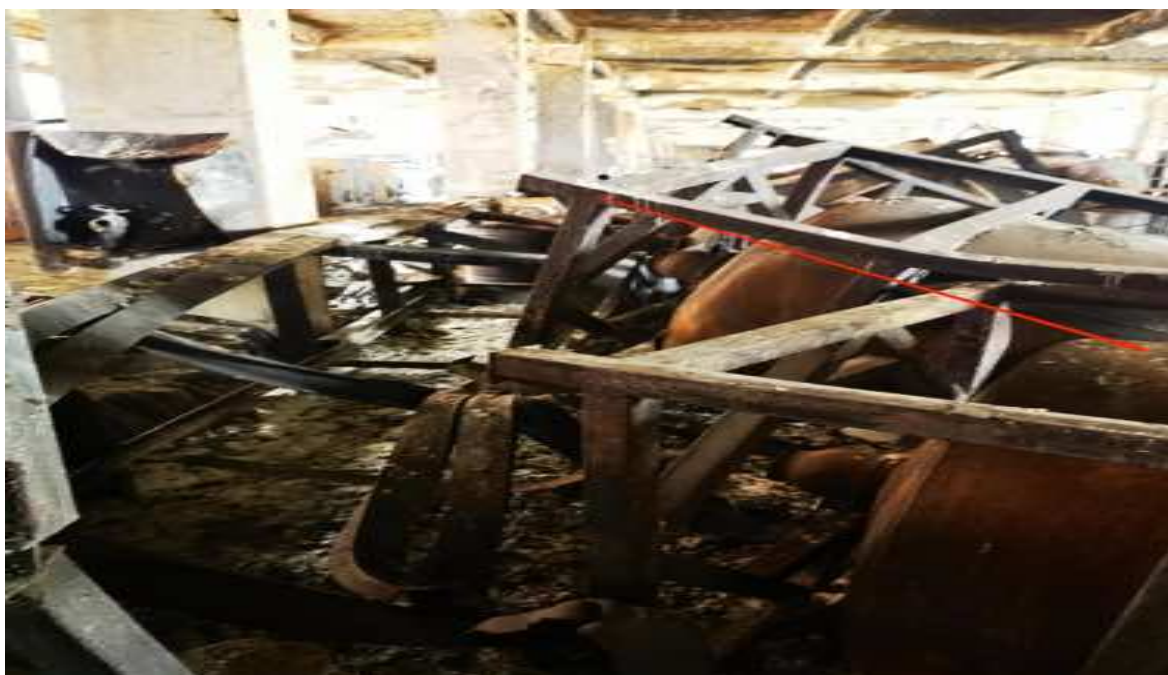
④堆放在胶水搅拌间南侧的胶水罐体呈现由南向北倾倒；

图八：胶水罐体倒塌趋势（由东往西）

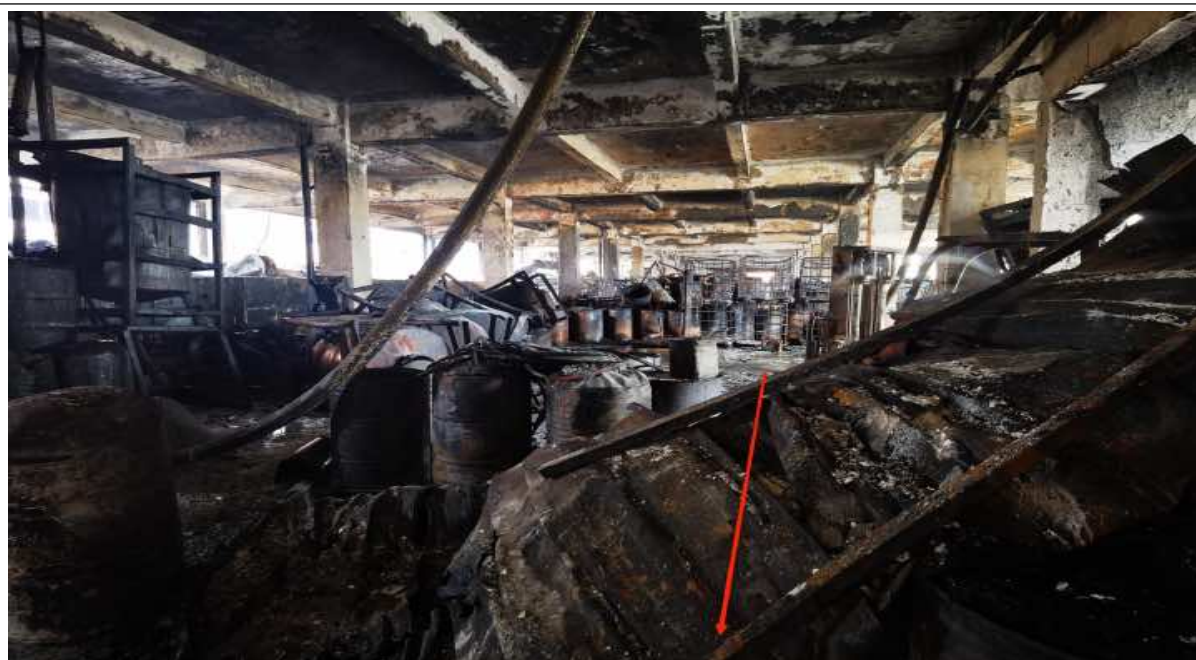
⑤②轴上的分隔彩钢瓦烧坍塌，呈现由西往东倒塌趋势；

图九：分隔彩钢瓦倒塌情况（由东往西）

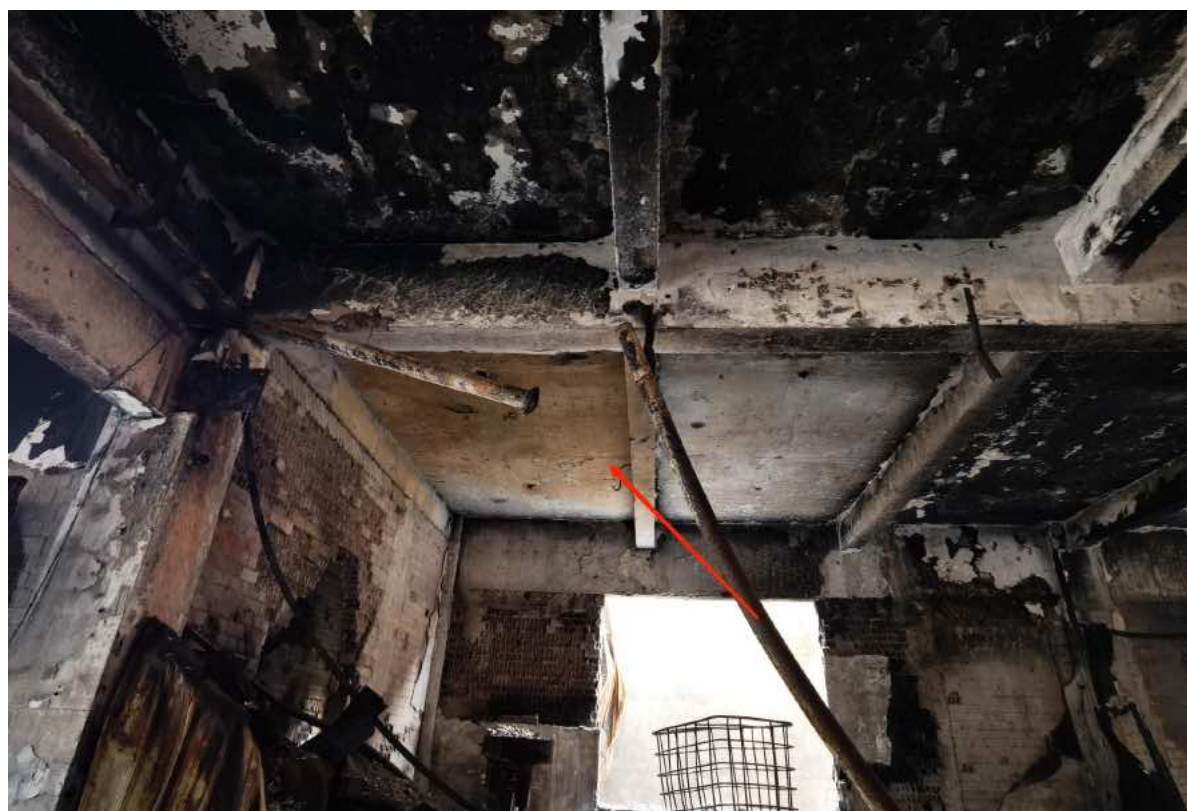
⑥搅拌机所在区域上方天花板抹灰层脱落，呈现清洁燃烧；

图十：搅拌机上方天花板燃烧情况（由下往上）

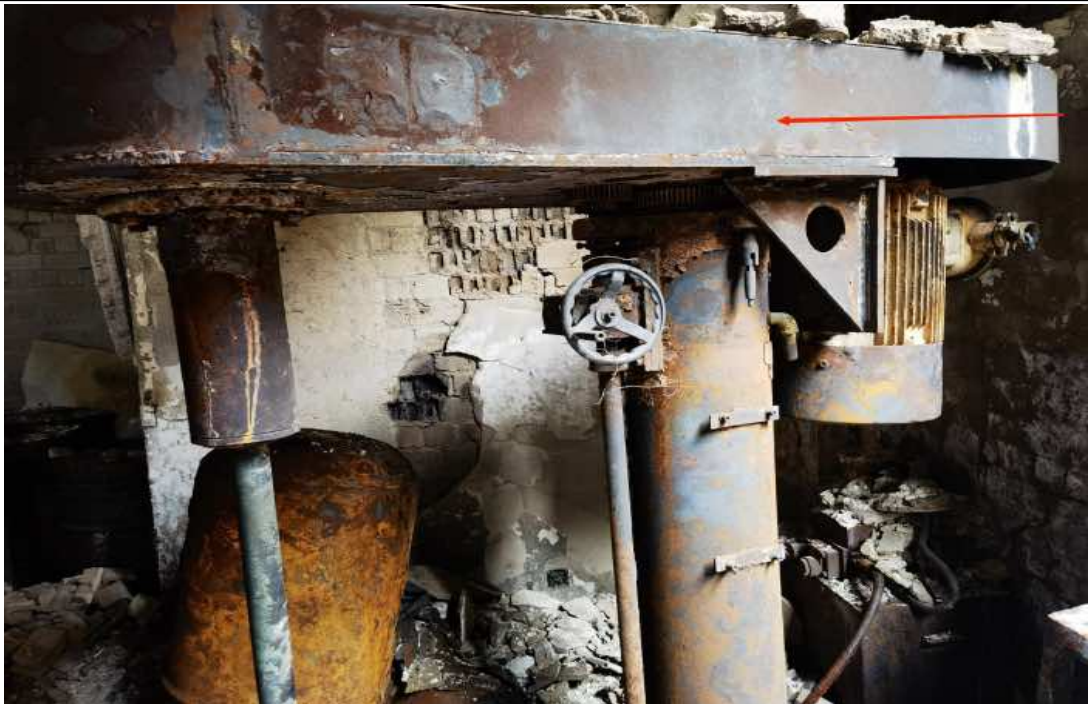
①搅拌机金属表面油漆燃烧脱落，金属柱体受热氧化变色，金属表面油漆南侧较北侧脱落严重；

图十一：搅拌机南侧燃烧脱落情况（由南往北）

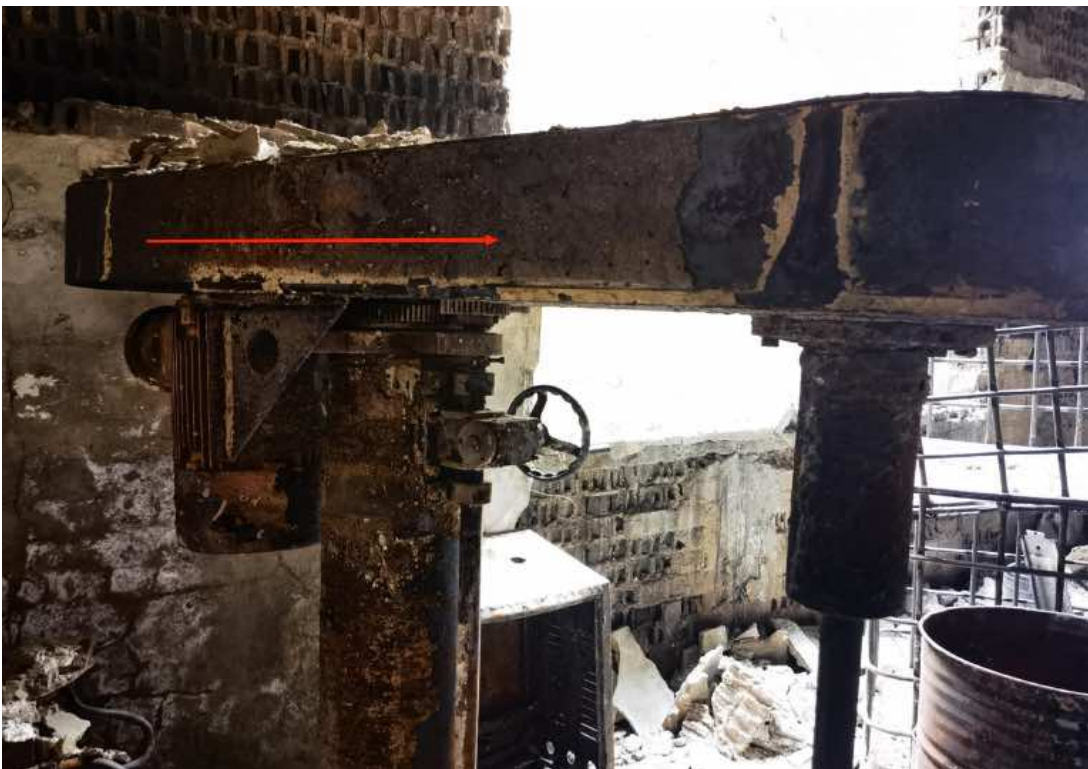
图十二：搅拌机北侧燃烧脱落情况（由北往南）

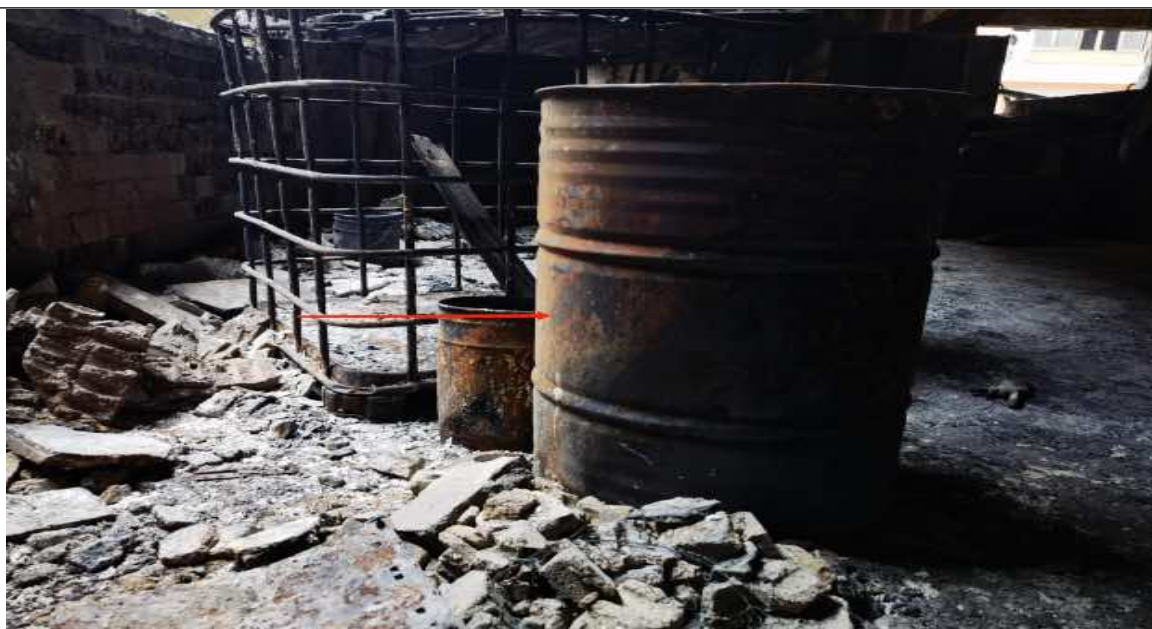
②稀释剂架边上的储物铁桶火烧后锈蚀变色，铁桶北侧锈蚀变色面积较铁桶南侧大；

图十三：铁桶北侧燃烧脱落情况（由北往南）

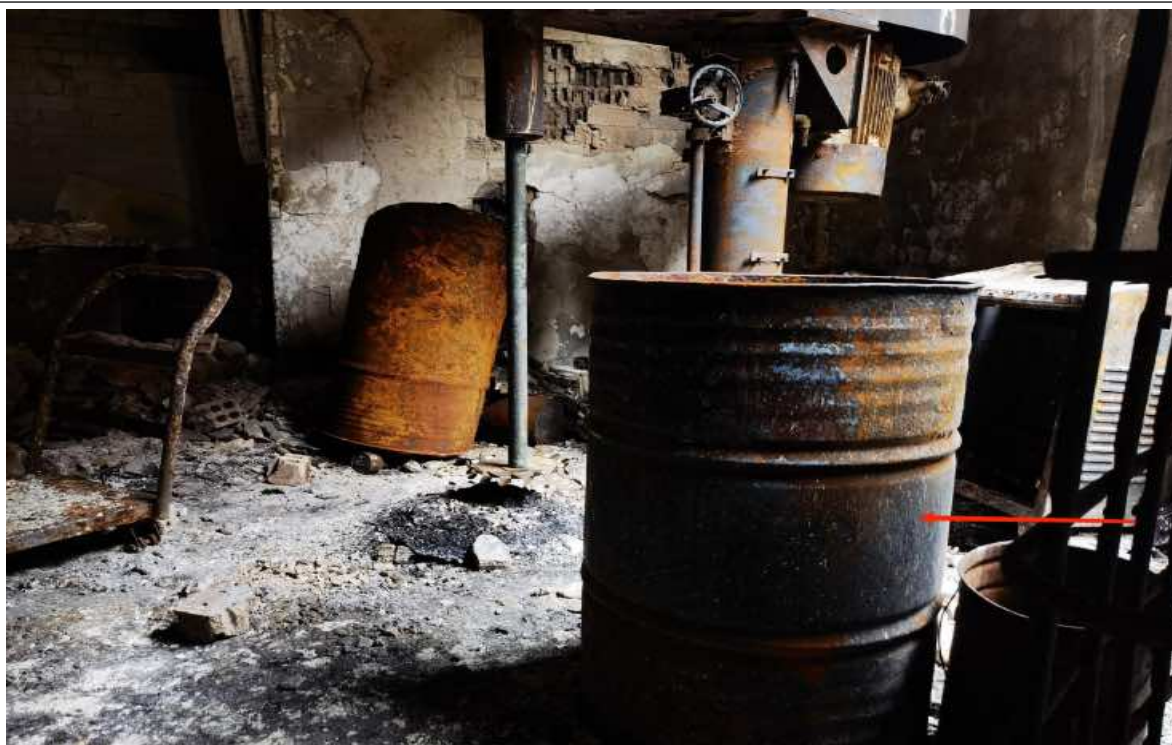
图十四：铁桶南侧燃烧脱落情况（由南往北）

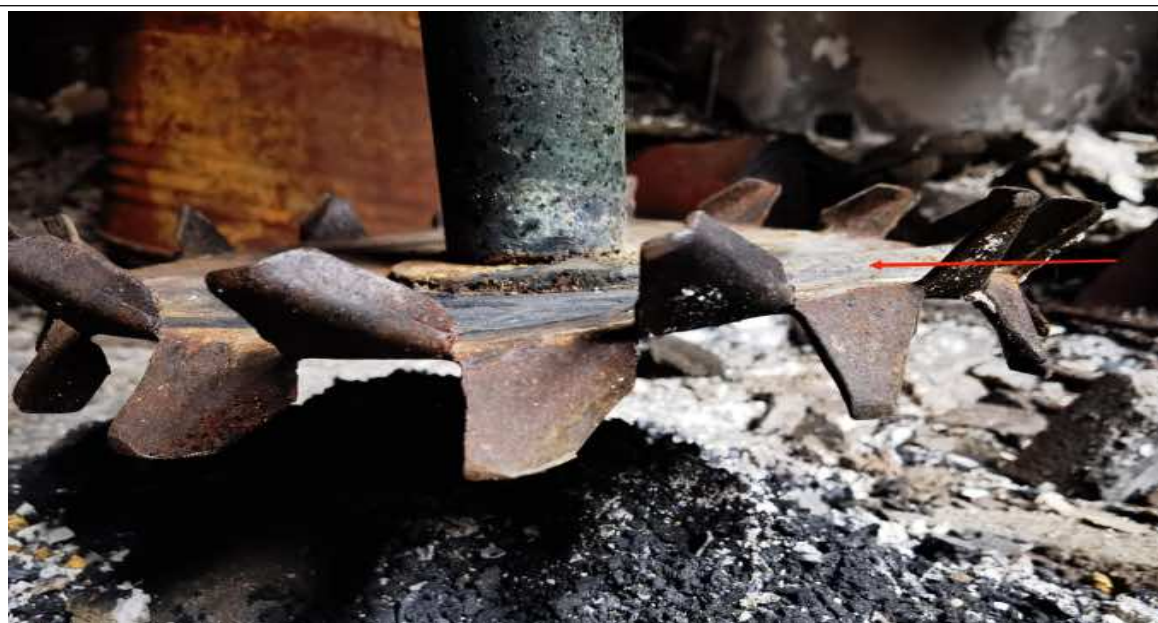
③桨片上面存在不同颜色的变色，桨片齿轮部分存在变形；

图十五：桨片齿轮部分存在一定变形（由西往东）

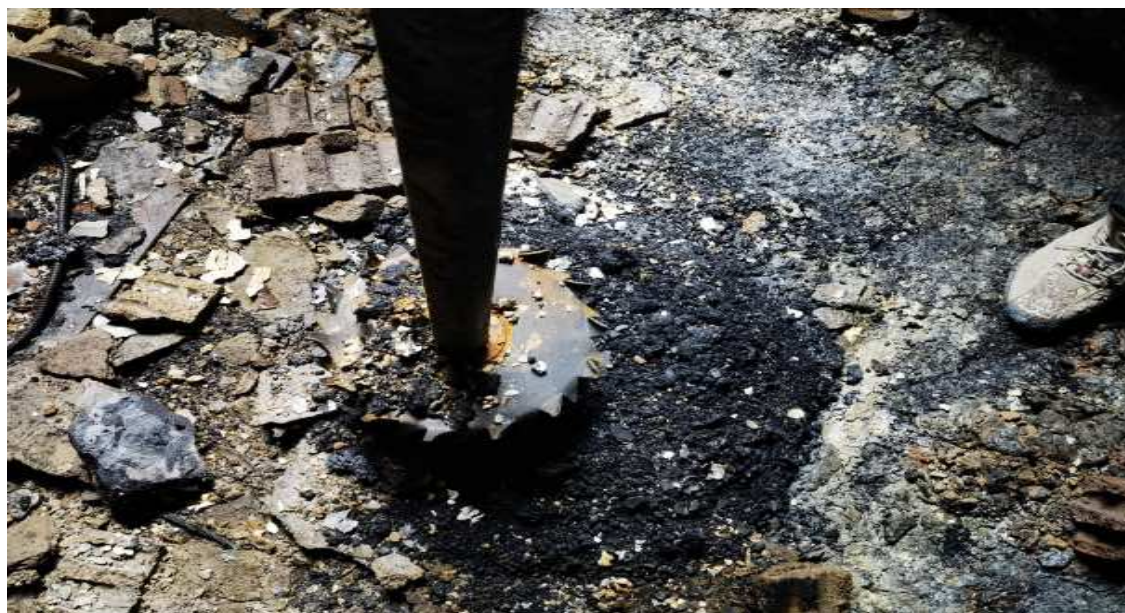
④搅拌棒正下方区域塑料桶残留物，残留物大致可辨为一圆形，残留物中心点偏离搅拌棒的垂直点对应位置，南侧残留物较北侧多；

图十五：塑料桶残留情况（由上往下）

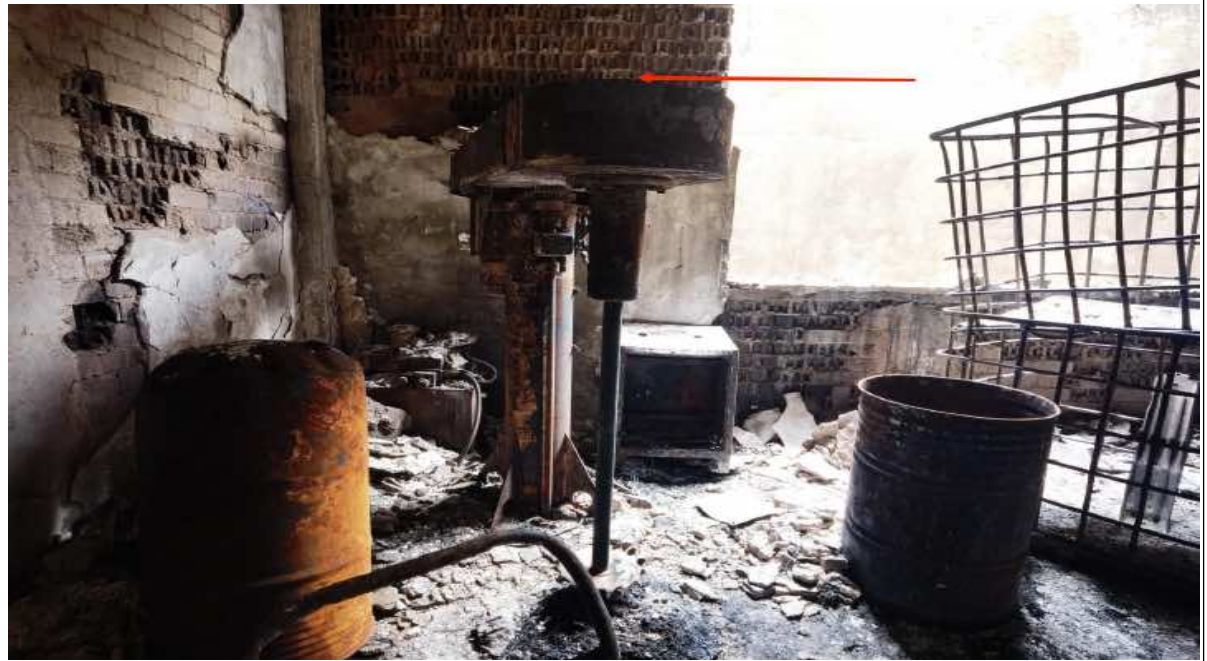
⑤靠近东墙的搅拌机控制柜和配电箱上方的墙面脱落严重；

图十六：搅拌机控制柜和配电箱上方的墙面脱落情况(由西往东)

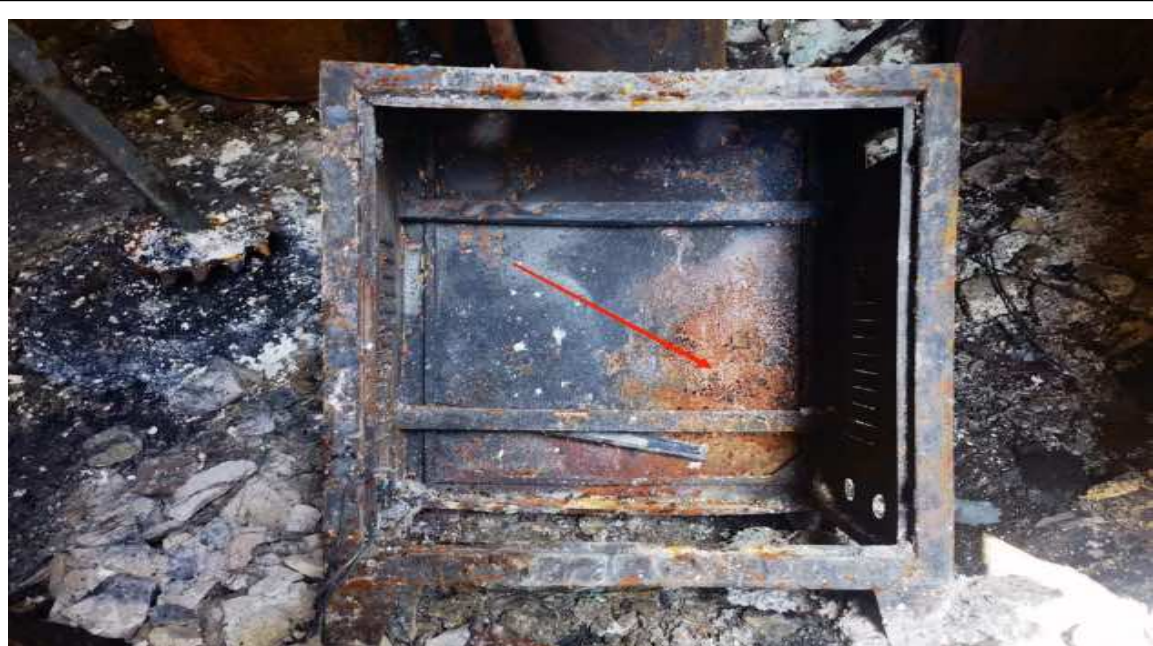
⑥控制柜右下侧铁箱锈蚀变色深，较控制柜其余部位严重；

图十七：控制柜内部锈蚀变色情况（由西往东）

③通过现场控制柜和配电箱勘验，控制柜所在区域存在烧损电线和熔珠；

④电气鉴定结果：将起火点处的熔珠和配电箱线路送应急管理部上海火灾物证中心鉴定，结论是控制柜区域熔珠有电气线路故障产生的电热熔痕。
