# 永吉西阳“8·22”一般机械伤害事故调查报告

永吉县政府事故调查组

2024 年 10 月 30 日

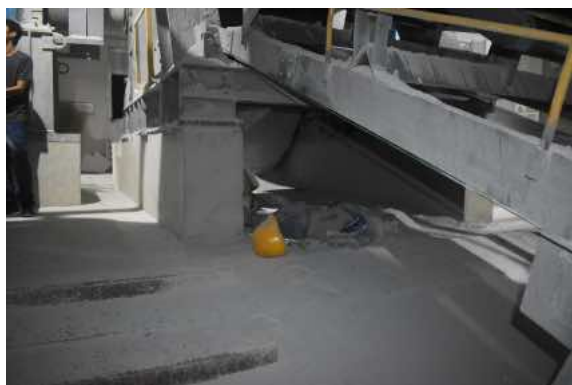
图 1 王选库倒伏位置

如图 1-图 4 所示，死者王某库被发现时俯卧于固定式胶带输送机改向滚筒前，头东脚西，尸体南侧地面上为一黄色安全帽，安全帽上有裂痕，裂痕从顶部延至边缘。尸体头部正下方为一滩

经事故调查组认定，事故直接原因是死者王某库违反操作规程，擅自进入 BNo. 05 号固定式胶带输送机头部基础下方使用铁锹清理散落矿粉，被卷入输送机 D630 改向滚筒近传动滚筒与输送胶带间，导致头部严重受创死亡。

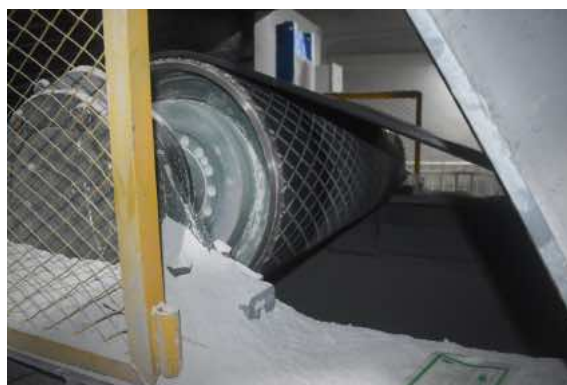
图 2 事发输送机的改向滚筒部位

30cm×30cm 血迹，尸体上方为固定式胶带输送机改向滚筒，滚筒直径 630mm，尸体距离滚筒垂直距离 110cm，尸体东南侧胶带下方地面上为一铁锹，尸体距离铁锹 290cm。

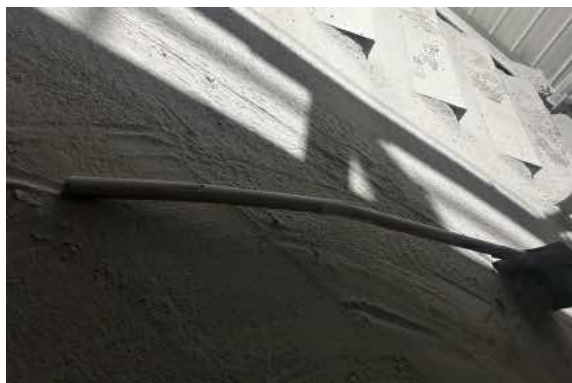
图 3 斜坡下铁锹位置

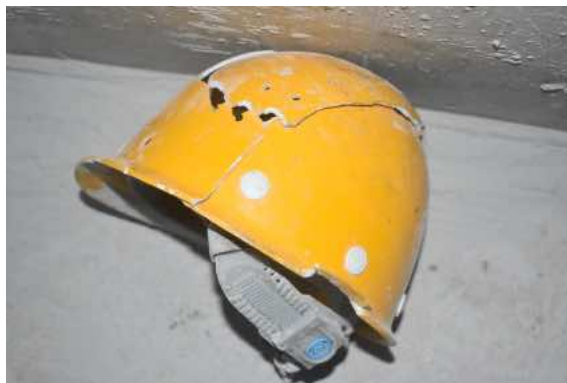
图 4 死者安全帽破损情况

经永吉县公安司法鉴定中心鉴定后，出具了《鉴定文书》（（永）公（刑）鉴（法病）〔2024〕66 号），鉴定意见为：死者王某库系外伤造成颅骨多发性粉碎性骨折导致重度颅脑损伤死亡。
