# 峨山化念云南峨山矿冶（集团）有限责任公司“4·5”一般其他伤害事故调查报告

2023 年 4 月 5 日 10 时许，云南峨山矿冶（集团）有限责任公司所属化念铁矿 1280m 中段 6701 采场 1320m 分层发生一起一般生产安全事故，事故共造成 2 人死亡，直接经济损失人民币 260.8 万元。

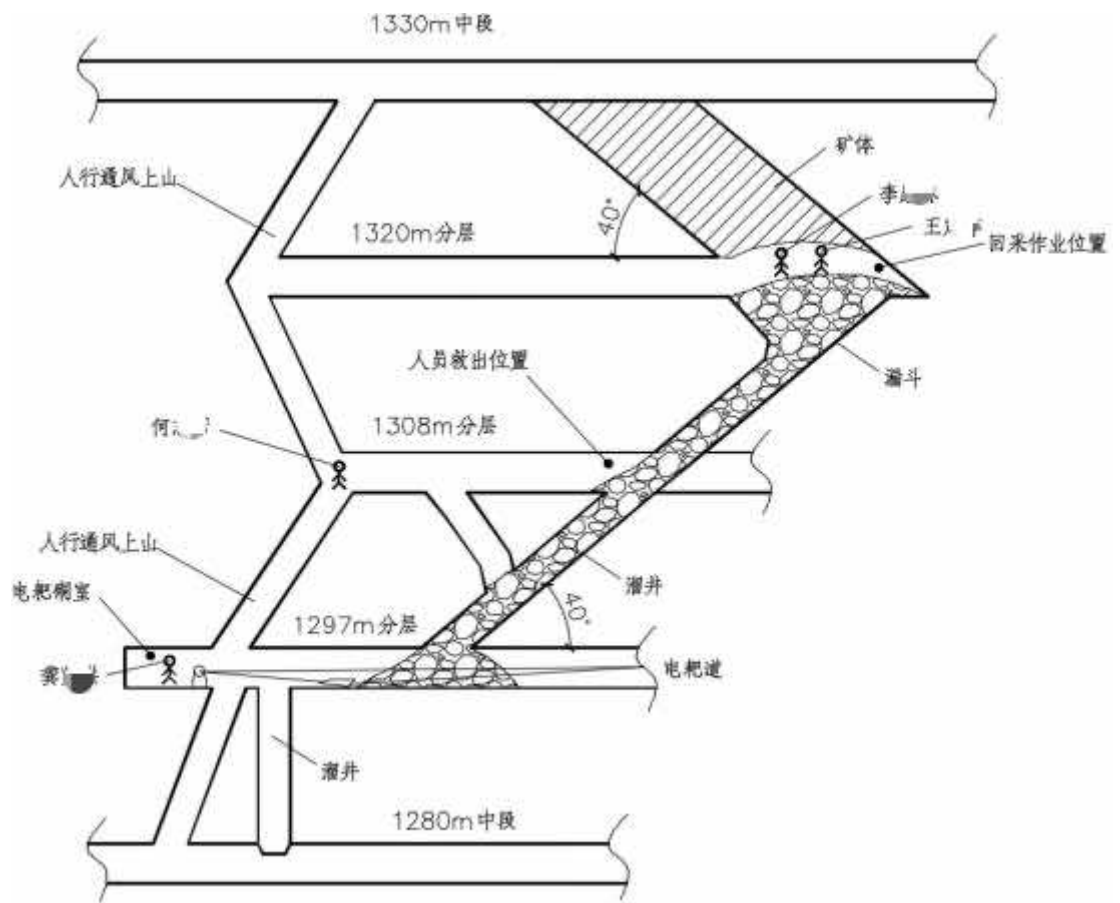
化念铁矿“4.5”事故现场示意图

王\*作完成接风水管作业,李\*林安排王\*作和他在 1320m 分层打眼凿岩。因下部 1297m 分层在进行耙矿作业,何\*彦提出上部同时开展凿岩作业存在安全风险,需下至 1297m 分层进行核实。何\*彦下行至 1308m 分层时,凿岩机开始作业。经何\*彦对电耙道放矿口核实,放矿口悬空较高,遂返回 1320m 分层通知李\*林停止凿岩作业,李\*林以钻孔尽快施工完为由未停止作业,何\*彦欲下行至电耙道通知电耙工停止作业。当何\*彦步行至人行通风上山时,听见采场内发出溜矿声响;遂返回至 6701 采场 1320m 分层,见矿堆下溜高度约 2m,未见作业人员李\*林和王\*作,呼叫未有回应,当时时间为 10:00 许,何\*彦向电耙班组长沈荣祥汇报,判断李\*林和王\*作二人随矿石溜入溜井,遂向矿山管理人员报告事故,开展救援工作。

事故发生地点位于 6701 采场 1320m 分层凿岩点,下部为扩漏拉底矿石垫层。1280m 中段 6701 采场为 1280m 中段北端的最后一个采场,位于 5-7#勘探线之间,采场位置距离 1330m 平巷口 910m,距离 1280 中段 2 号运输平巷口 992m。采场单体设计为分段空场法,后因矿体赋存条件变化,依据已施工工程变更为浅孔留矿法,采场长度 50m,采场宽度为矿体厚度(4-6m),采场高度 51m(1297m-1348m),采场设置有四分层(1297m 分层电耙道、1308m 分层凿岩道、1320m

分层凿岩道及 1330m 分层凿岩道)，在分层之间设置有凿岩上山。

经调查和技术分析[6]，化念铁矿 1280m 中段 6701 采场 1297m 分层进行电耙出矿作业，1320m 分层同时进行回采凿岩作业，采场作业人员李\*林、王\*作在漏斗放矿影响范围内作业。两人的行为违反了《金属非金属矿山安全规程》

员应密切联系，在放矿影响范围内不应上下同时作业”；违反了企业制定的《浅采凿岩安全规程》第二条“每个漏斗应均匀放矿，发现悬空应停止上部作业，经妥善处理悬空后方可继续作业”、第四条“在放矿影响范围内，凿岩爆破与放矿禁止同时作业”，《浅孔留矿法安全规程》第五条“局部放矿时，上下人员要联系好，严禁在漏斗受矿范围内进行作业”。因此，李\*林、王\*作两人的行为属于违章作业（违反操作规程），违章作业，是造成事故的直接原因。

**2、劳动组织要合理。**放矿人员和采场内人员要能有效实现密切联系, 确保作业安全。

**3、要认真落实事故防范措施。**(1) 要有效运行非煤矿山安全风险分级管控和隐患排查治理双重预防机制, 要健全安全隐患分级排查记录, 矿山级、车间级隐患排查落实到位。(2) 要按规范编制和审查单体设计。6701 采场单体设计为分段空

场法，因矿体赋存条件变化，企业依据已施工工程变更为浅孔留矿法，浅孔留矿法单体设计要有具体的矿体、工程剖面图，采矿方法变更后要有针对性的安全措施，企业对该单体设计及其变更要有相关审查材料。
