# 坡头区南调街道海东度假村“12•28” 一般高处坠落事故调查报告

编制单位：坡头南调街道海东度假村“12•28”一般高  
处坠落事故调查组

编制日期：2025 年 5 月 12 日

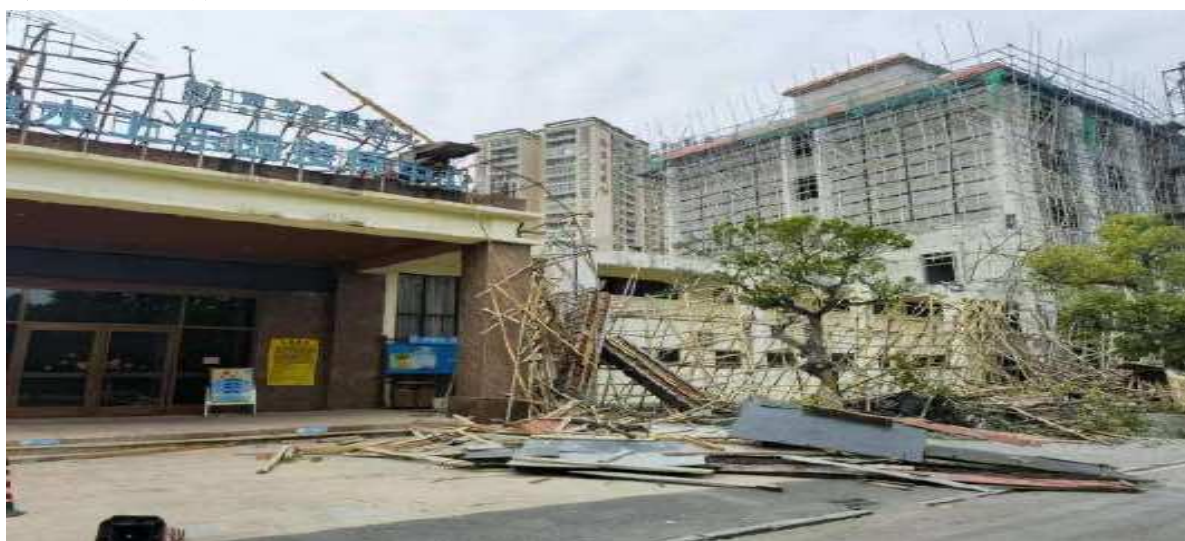
根据勘察现场情况，接待中心加建楼房左面（北侧）副楼前地面上见有散落的木板、钢筋和水泥，东墙南北两侧搭建有竹架，北侧竹架呈倒塌状态，竹架上和地面上见有倒塌的水泥柱，地面上散落着水泥浆。接待中心大门东北侧地面上见有一顶帽子，帽子南侧见有一滩血迹。

图2 接待中心加建楼房左面（北侧）副楼前地面

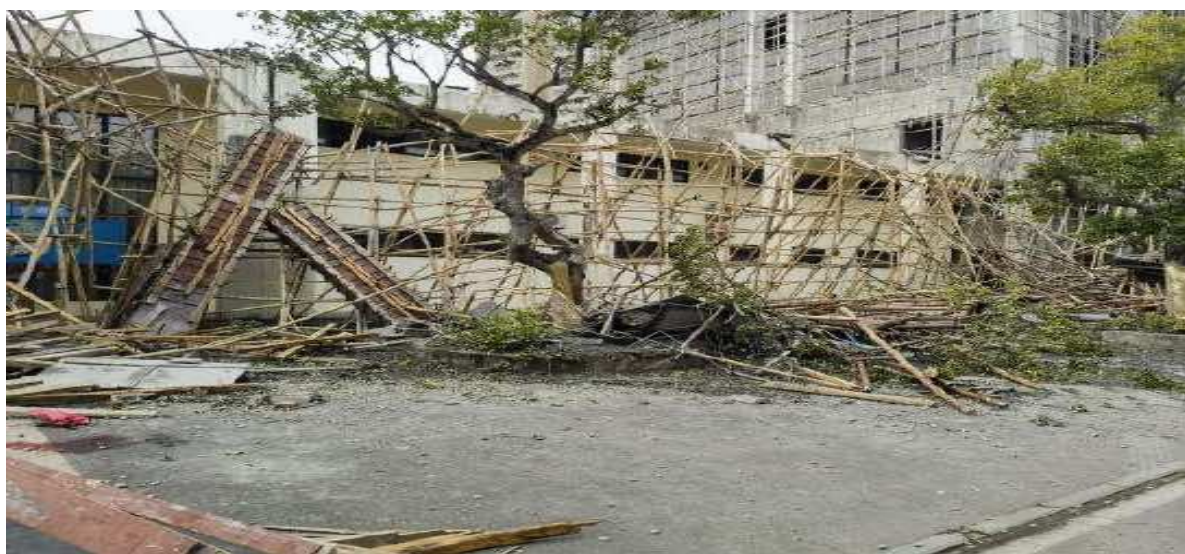
图3 竹架上和地面上见有倒塌的水泥柱

湛江市润福投资置业有限公司坡头海东度假村在接待中心的扩建工程没有办理报批手续，没有相关设计方案、施工方案、施工图纸等。楼房加建各项施工均是临时雇人施工，框架结构模板搭建没有按建筑规范设计搭建，没有按建筑规范灌注混凝土，致使灌注的混凝土横梁连带着柱钢筋与模板发生倒塌，压倒了北侧全部脚手架，导致黄土春、黄少清、李燕清和黄康杰从 9.8m 高处坠落到地面<sup>[1]</sup>。

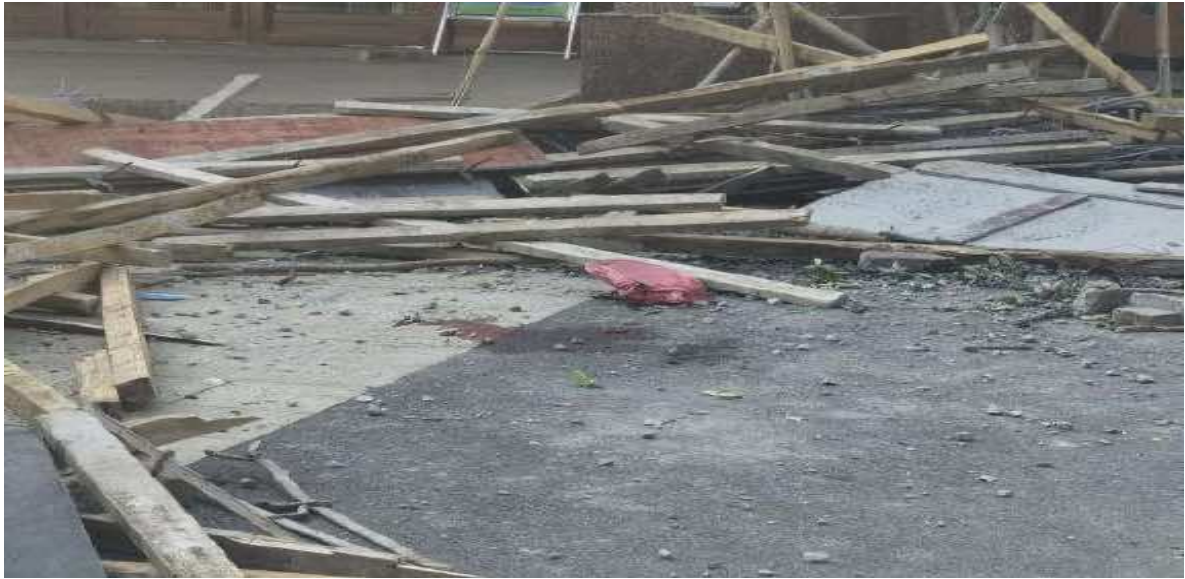
图 4 接待中心大门东北侧地面上的血迹
