# 宝安福海华凯丰工业园2栋“6·5”一般其他伤害事故调查报告

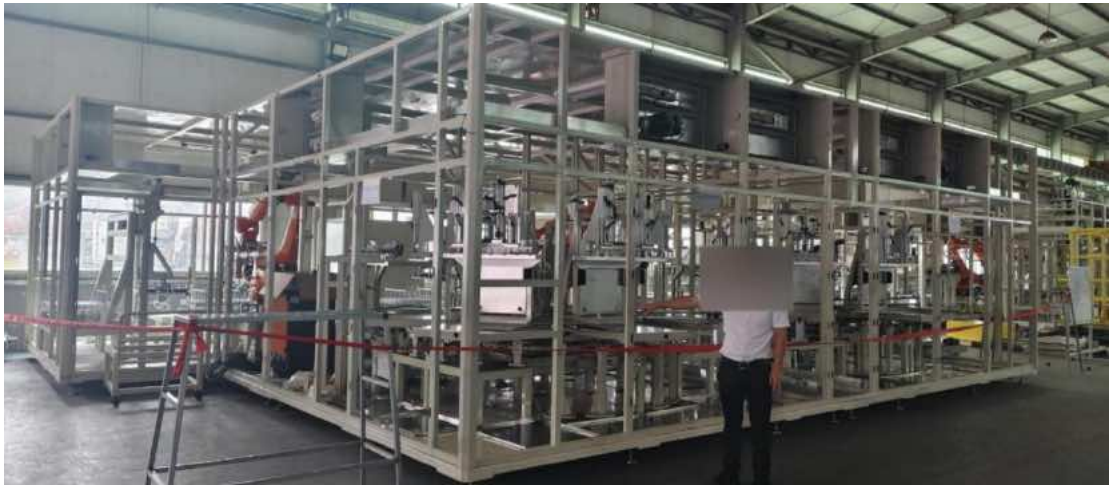
事故发生位置位于铂纳特斯公司组装车间注液机处(见图 2); 事发时涉事人员右脚踩在注液机转盘上，左脚在机架方通上未踩稳(见图 3); 注液机转盘的位置距离底盘的高度约为 0.75 米，底盘距离地面的高度约为 0.2 米，第一层机架方通上的位置距离地面的高度约为 1.05 米(见图 4)。

图 2 涉事注液机

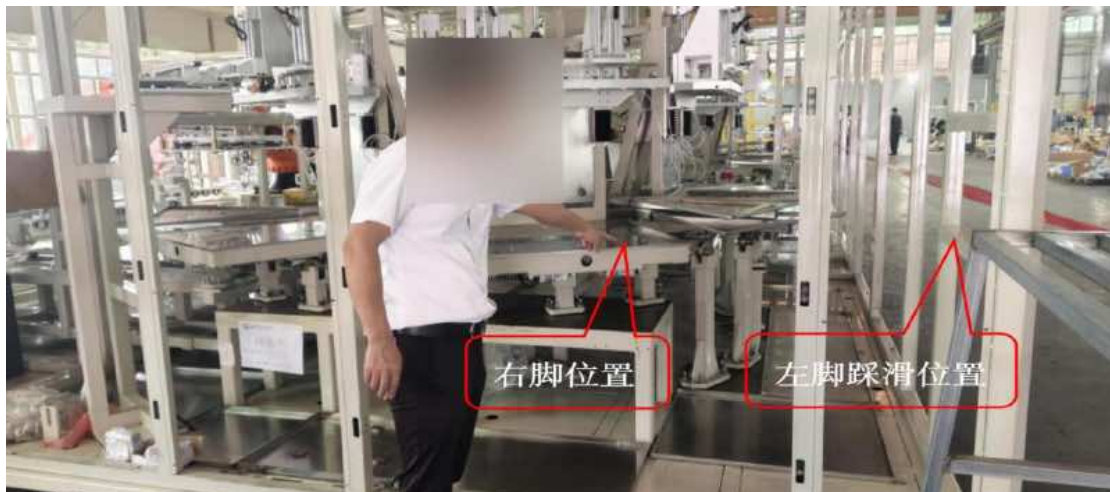
图 3 涉事人员站立位置

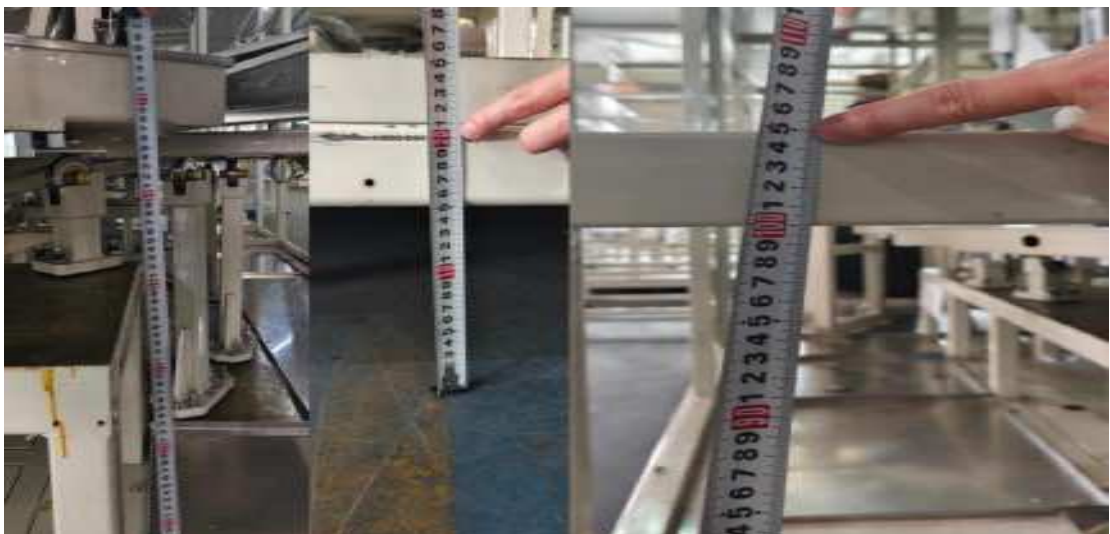
图 4 涉事人员站立位置距地高度

1. 注液机转盘的位置距离地面的高度约为 0.95 米，机架方通上的位置距离地面的高度约为 1.05 米，工人跨立在上方作业并移动时存在跌落的风险。
