# 海口泰昌制冰有限公司泰子道酒店 “12.25”高坠死亡事故调查报告

2021年12月25日18时14分左右，在海口泰昌制冰有限公司泰子道酒店3楼大门外墙搭架及墙体广告牌拆除工程发生一起高坠死亡事故，造成1人死亡，直接经济损失147.6万元。

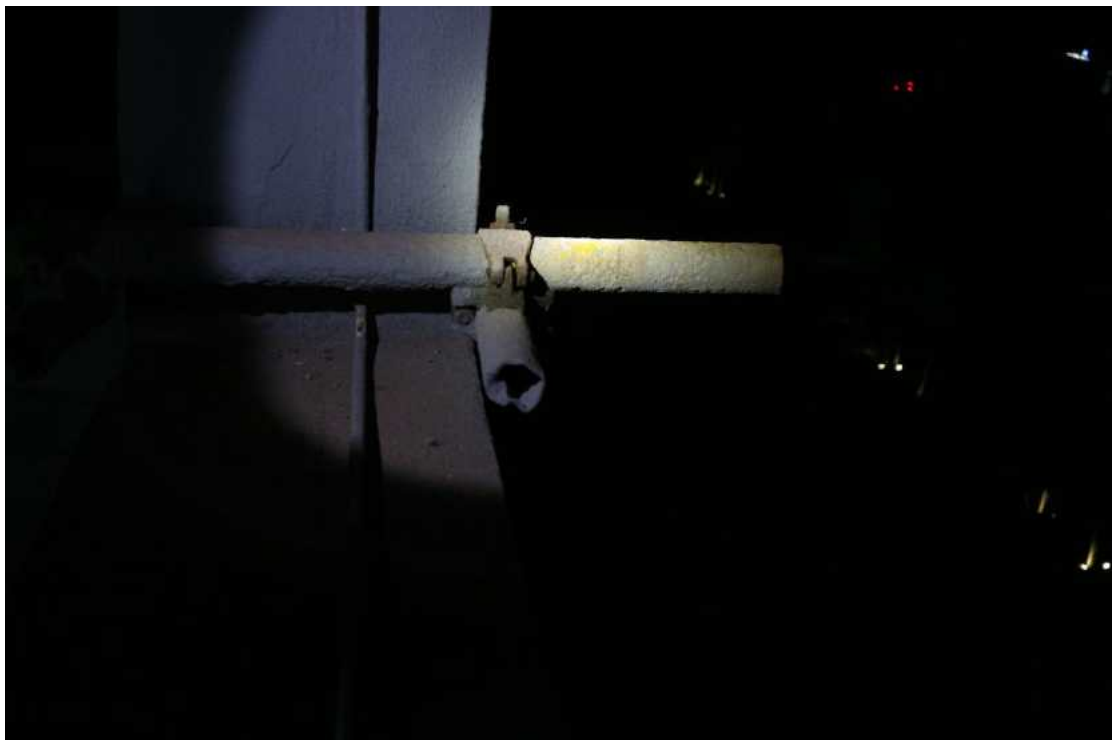
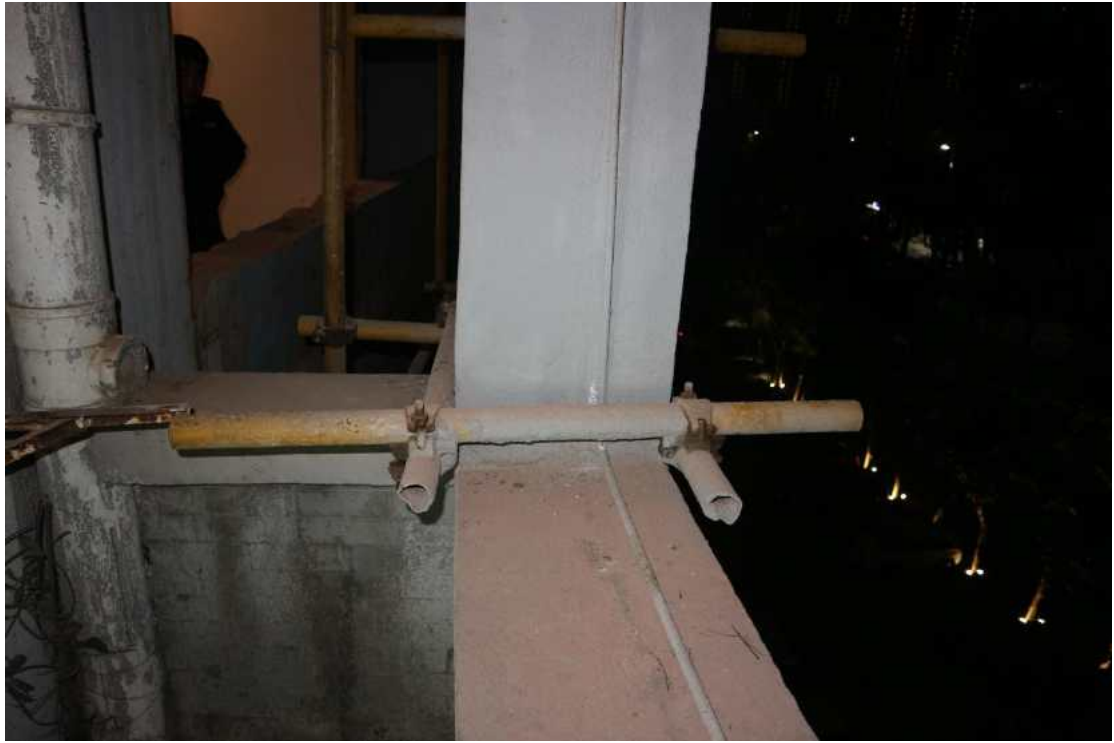
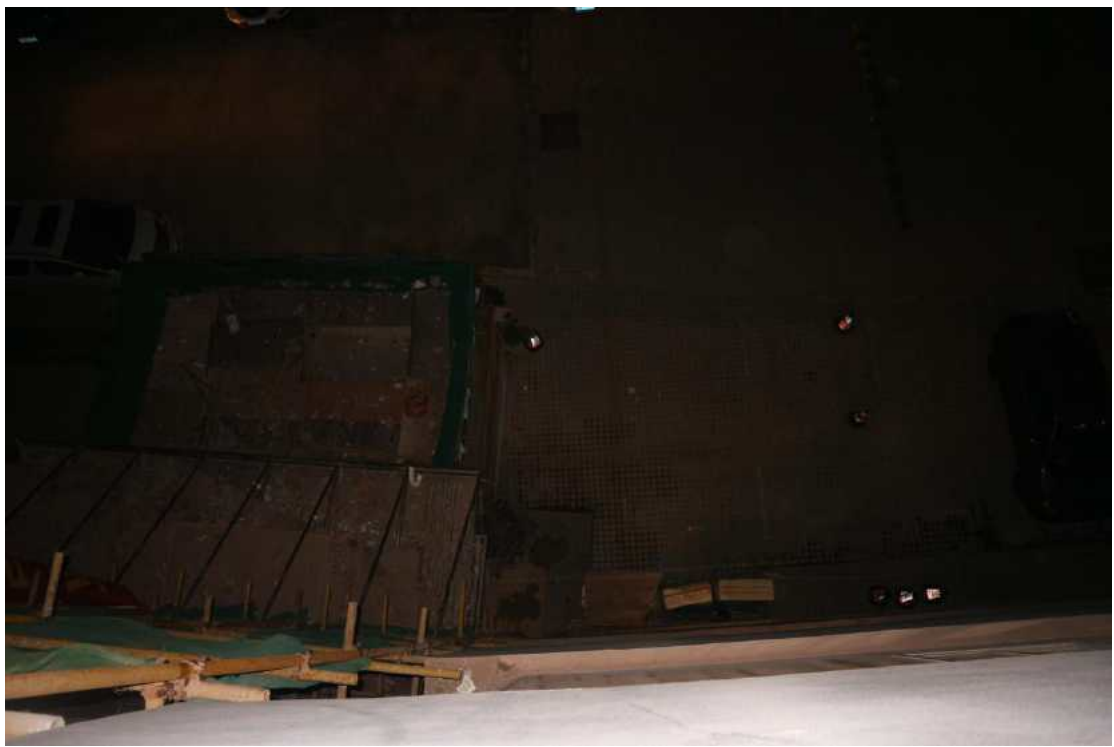
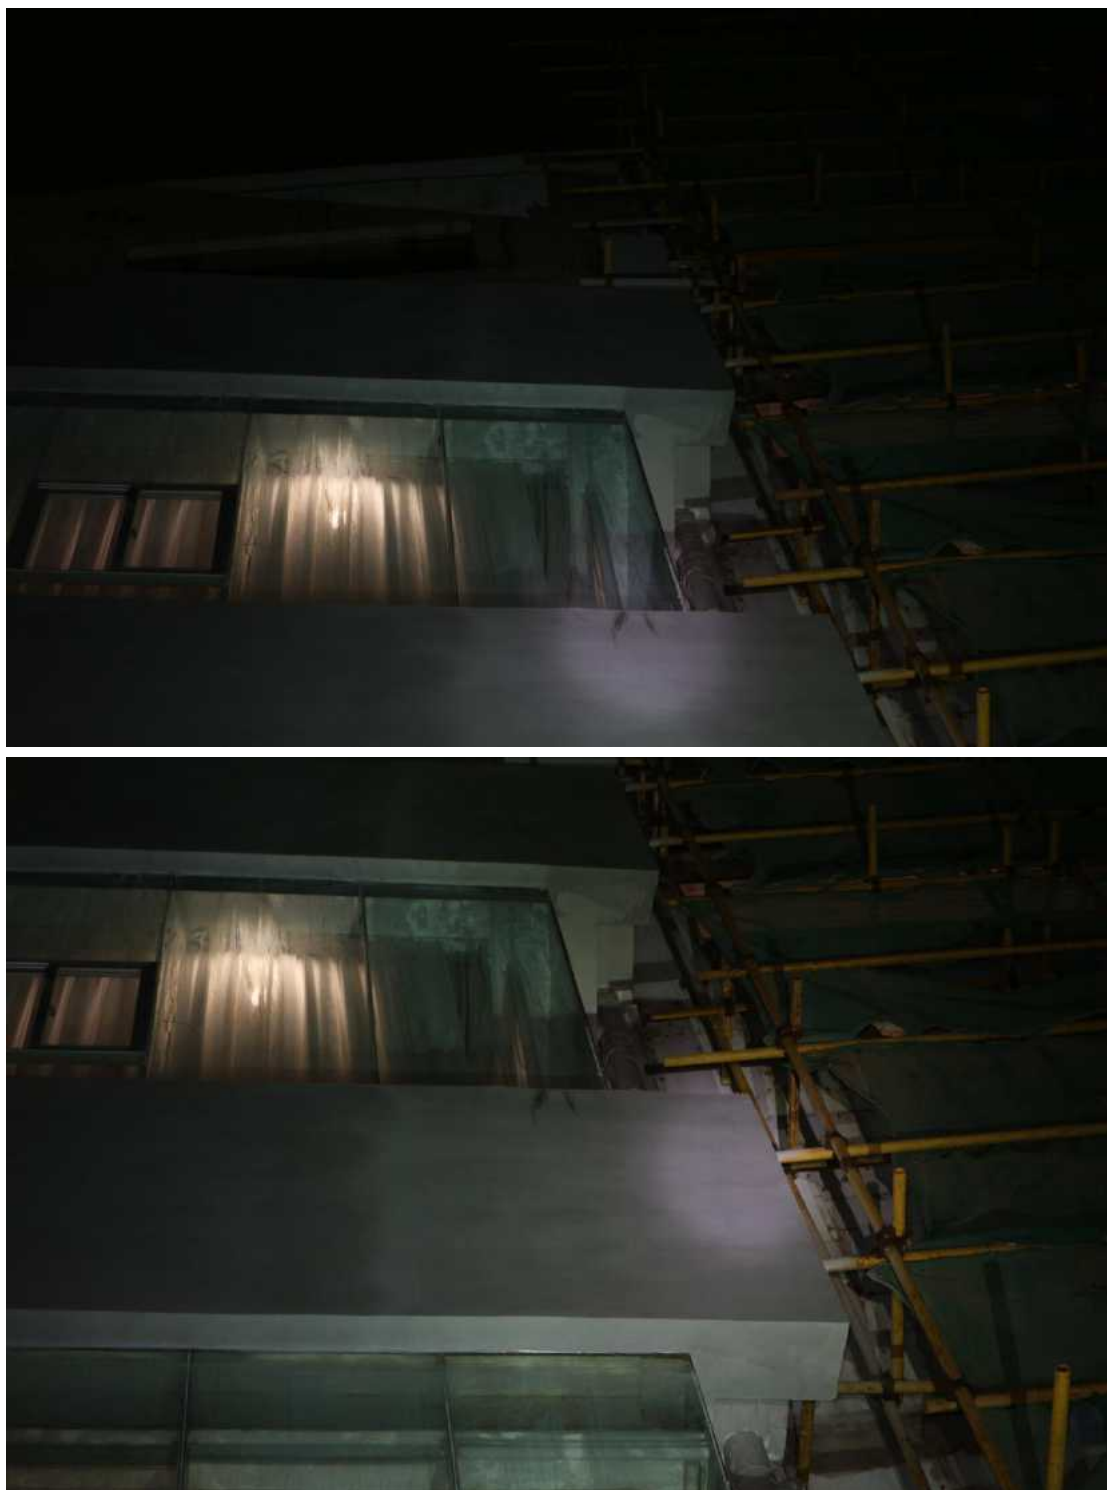
### （一）事故现场勘查及事故现场照片

根据现场勘察，事发时死者苟会成从海口泰昌制冰有限公司泰子道酒店六楼 626 房的窗户爬出，左脚站立在阳台，右脚站立在脚手架钢管上（离地高度约 12 米），以双脚跨立姿态身体悬空在外作业，其行为属于《建筑施工高处作业安全技术规范》JGJ80-2016 对悬空作业的定义“在周边无任何防护设施或防护设施不能满足防护要求的临空状态下进行的高处作业”。

1. 身体悬空作业不符合安全技术标准：死者苟会成，安全意识淡薄，违反《建筑施工高处作业安全技术规范》JGJ80-2016“5.2.1 悬空作业的立足处的设置应牢固，并应配置登高和防坠落装置和设施以及5.2.3 严禁在未固定、无防护设施的构件及管道上进行作业或通行”的规定，其身体悬空作业时没有充分做好安全防护，导致失去重心，从六楼坠落至三楼死亡。

海口泰昌制冰有限公司泰子道酒店要认真总结事故教训，提高安全生产意识，加强安全管理，事故调查组作出以下整改意见：一是要严格审查承包人的相关资质，不得将工程发包给不具备安全生产条件或者相应资质的单位或者个人；二是在发包工程前双方要签订安全管理协议，约定双方的安全生产责任，不得出现“违章指挥，违规作业，违反劳动纪律”的违法行为；三是严格落实安全隐患排查工作，装修施工现场要开展隐患大排查，特别是涉及用电、动火、高空高坠、机械伤害的隐患排查和风险辨识，及时整改存在的各类安全隐患，防范生产安全事故再次发生。
