# 国道 G105 线连平路段“6·22”较大道路交通事故调查报告

2020 年 6 月 22 日 8 时 48 分许，国道 G105 线 k2341+200m（河源市连平县元善镇路段）发生一起大客车（车牌号为粤 PK4380）与大货车（车牌号为皖 K19771/皖 KKA21 挂）相撞，造成 3 人死亡，9 人受伤的较大道路交通事故。

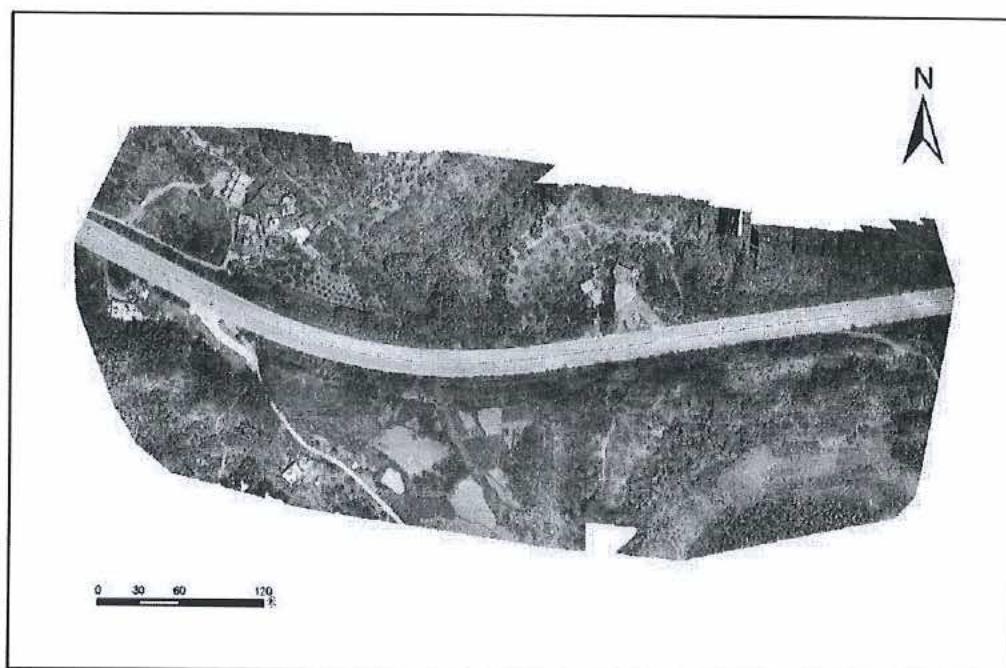
图 1：事故现场数字正射影像（DOM）

1. 道路基本情况。事故现场位于 105 国道连平县元善镇内莞径 2341km+200m 处缺口（北纬 24° 23' 27"、东经 114° 31' 3"，海拔高度 260 米）。该处道路呈偏南北走向，南往连平县城，北至江西，水泥路面，双向四车道，行车道宽 3.6 米，往连平方向

左边路肩宽 1.5 米、右边路肩宽 1.4 米；设有中心隔离防护墙和缺口。道路两侧设有波纹钢防撞防护栏；事故点右边有一通往连平古道村道。往江西方向是连续转弯、长坡，坡长 1.9 公里，坡度-5.9%至-1.59%，长坡往连平方向设有急弯、村庄、注意危险、转弯导向、限速 60km/小时、高速指示牌等标志；事故点往连平方向，路面平直视线良好，距现场 200 米处有一中心隔离墙缺口，设有掉头标志。

(1) 事故发生处的缺口情况。该缺口宽 19.3 米，无设置掉头等任何标牌标识。

(2) 事故现场勘查情况。经现场勘查，距离江西方向的下坡转弯处可视距离 156 米，现场以右车道边线为基准线、以左边波纹钢防撞栏的端头为基准点。

缺口处（事故发生点）有粤 PK4380 号牌大客车左右后轮侧滑印，其中右后轮侧滑印起点距左侧边线 7.7 米、距大客车右后轮 15.3 米，左后轮侧滑印起点距左侧边线 7.3 米；在左侧车道的慢车道上有粤 PK4380 大客车右前轮侧滑印，长 21.4 米，起点距基准线 2.45 米；有皖 K19771/皖 KKA21 挂大货车左右侧轮胎侧滑印及压印，其中右侧轮胎侧滑印及压印长 45.1 米，起点距基准线 1.45 米。

缺口处的北端隔离墙崩裂，隔离墙上有粤 PK4380 大客车刮擦痕迹长 13.7 米，附着粉红色漆痕、涉事货车刮擦痕迹长 9.8

米，附着有红色漆痕。

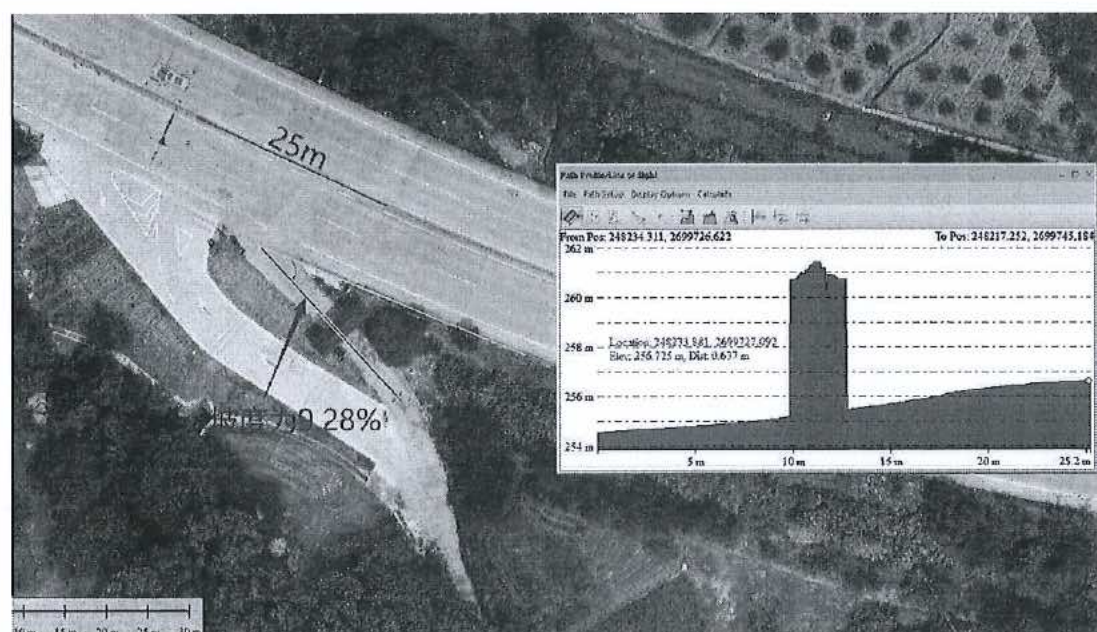
图 2：事故现场中央分隔带开口、接入口设置平面图

（四）涉事路段存在重大隐患。经查，1996 年，涉事路段

实施改造时在事故发生点设置了缺口。公路部门分别于 2015 年对该路段进行路面大修和 2016 年对该路段实施安全生命防护工程和文明示范工程均未对该路口没有设置任何标识标牌；同时对近 3 年来该路段事故频发多发，也未采取封堵等有效措施。

经鉴定<sup>(2)</sup>：依据交通运输部行业标准《公路路线设计规范》（JTG D20-2006），事故现场中央分隔带开口设置不合理、存在重大交通安全隐患。

（三）建立健全道路安全问题排查治理机制，提升道路安全通行条件。市交通运输局、公安局和公路局要健全道路安全问题排查治理机制，统一道路安全问题的认定标准，落实信息通报、反馈机制，切实解决部分路段事故多发的问题，有效提升道路安全通行条件。针对事故路段存在事故隐患问题，G105国道连平路段要在现行公路管养规范的基础上，进一步增设限速、易滑标志及减速带等交通安全设施；公安机关交通管理部门要及时增设超速违法行为抓拍设备，有效防范遏制同类事故发生。
