# **“03·26” 福田区中国凤凰大厦死亡事故 调查报告**

2020年3月26日19时许，位于福田区深南路2008-7号中国凤凰大厦3栋103号深圳市福田区微咖咖啡店发生一起触电事故，造成1人死亡。

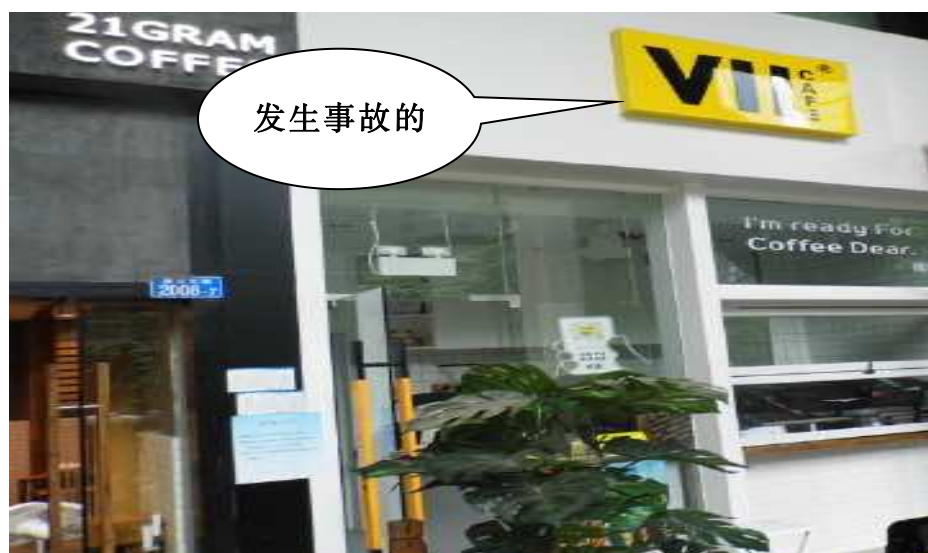
深圳市福田区微咖咖啡店外观

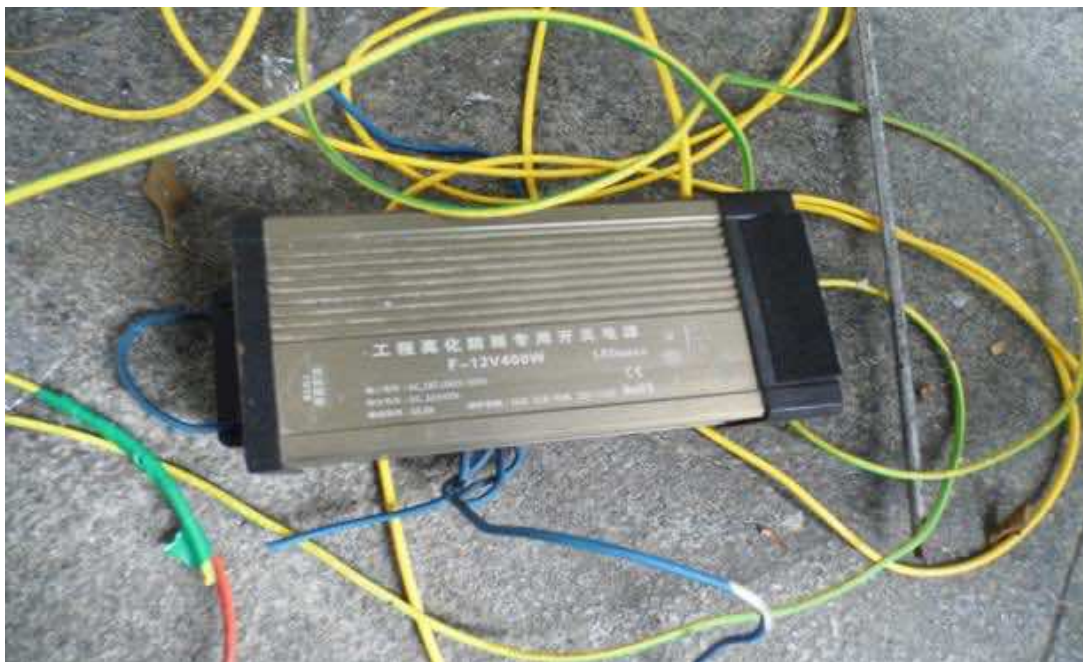
（图一）咖啡馆大门口地下放着一个旧的电源转换器由此证明维修工在从事电器作业

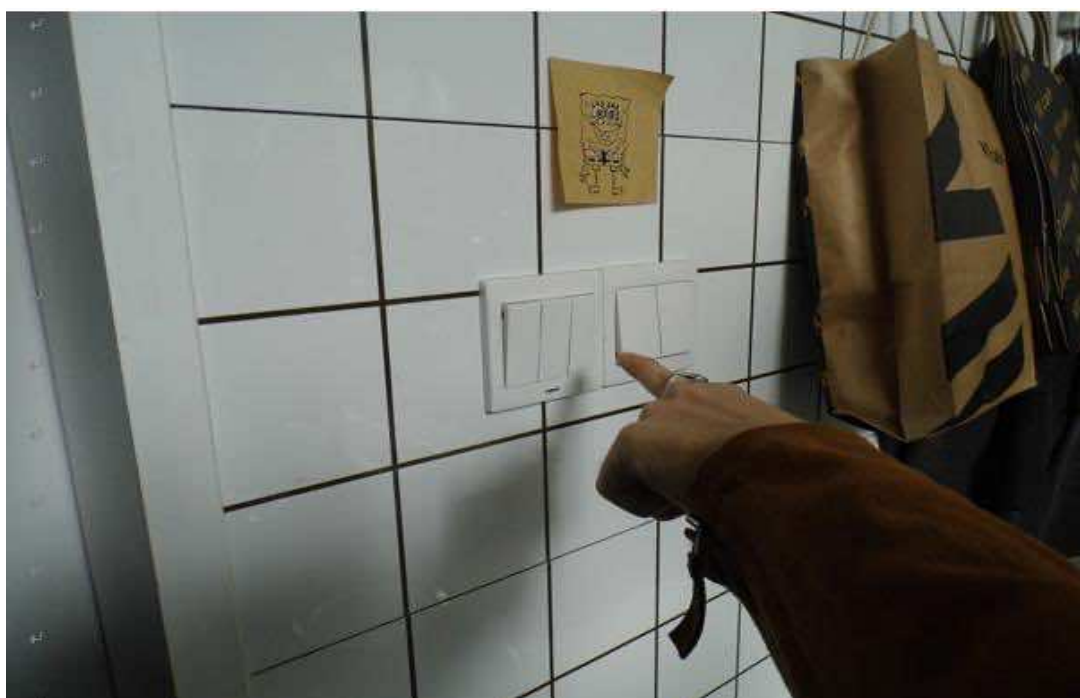
（图二）室内墙面三联单项面板开关，从保留原状看是处于合闸开启状态（从事带电作业）。

苏某原（死者）安全意识淡薄，在不具备特种作业资质的情况下从事涉电作业，且在涉电作业时未按规定佩戴、使用劳动防护用品（绝缘防护用具），且违规带电作业。

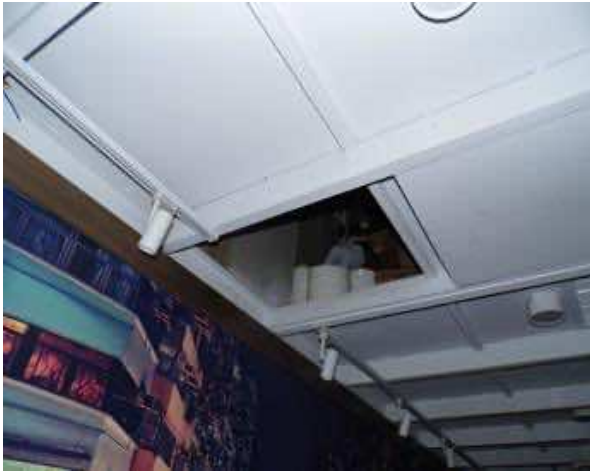
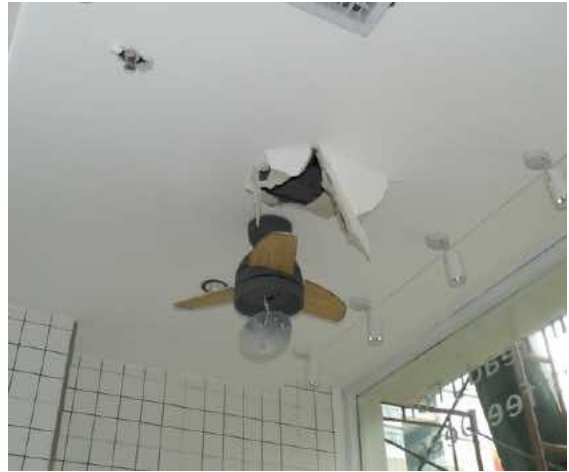
检修口入口处

灯箱转换器安装位置

（图三）从室内吊顶天花板入口至广告灯箱电源转换器安装位置有 4.5 米的距离，上方最大高度是 0.9 米。

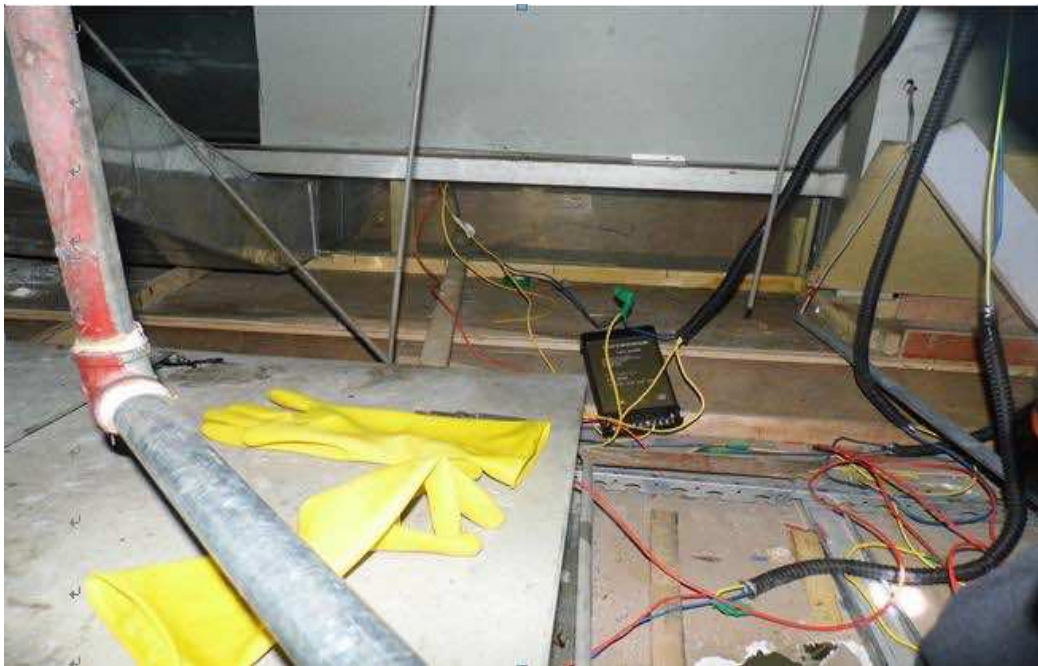
（图四）吊顶天花板内有空调风机管、消防水管、电源线导管、支吊架、杆、角钢等和其他众多的杂物，进入到维修点必须匍匐才能进出（维修工发生事故点）。

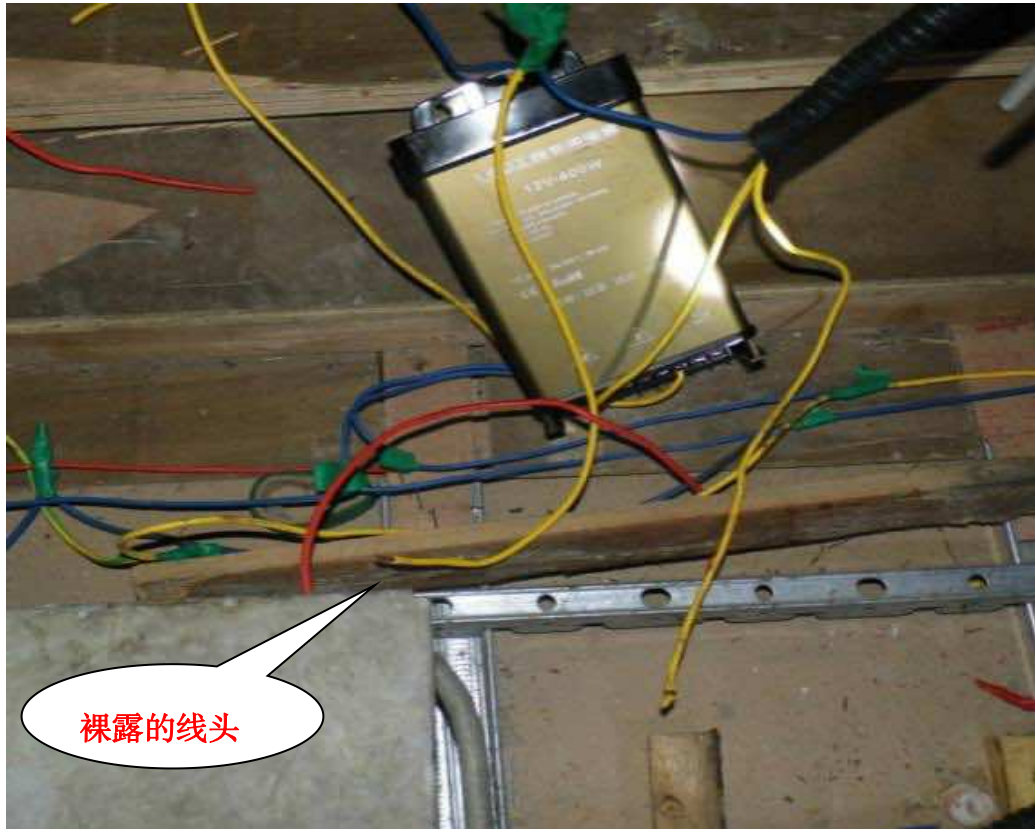
（图五）现场发现有部分电源线组没有穿管保护，铜芯线裸露在吊顶天花板上。
