中山市神湾镇宥南村“3·2”一般生产安全事故调查报告

信息来源：本网 发布日期：2022-05-20 分享

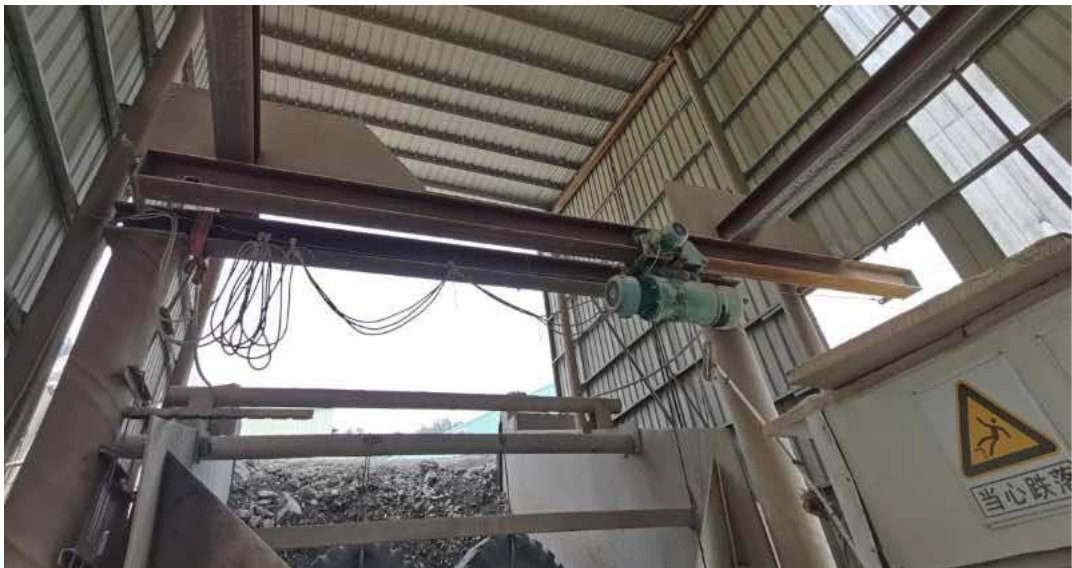
图1

用铁链穿过牙板吊孔，将铁链打结固定后挂在吊钩上，龚光平利用遥控装置操控钢丝绳电动葫芦  
究院中山检测院技术分析报告，该设备不在《特种设备目录》内，不属于特种设备）将牙板往三

9时10分左右，牙板被吊运至三楼平台上方，因牙板只有一个吊点，在吊运过程中牙板旋转了一定的角度，这时，由于三楼平台可水平放置牙板的空间不足，需将牙板调整到能实现平放的姿态。为了调整牙板的位置，龚光平指挥易修正站在牙板的右侧，自己站在牙板左侧，与易修正一起对牙板位置进行调整，随后方礼福也过来帮忙，站在牙板前方的中间位置（在龚光平和易修正两人中间）一起调整牙板。龚光平操控着遥控装置使牙板点动下降，在牙板刚接触到平台地面时，链条因拉力降低发生松弛，牙板在自重的作用下，向较重的工作面一侧倾斜。此时，链条受到牙板倾斜瞬间的冲击力作用，受力突然增大，导致链条捆扎位置松脱，牙板向工作面一侧倾倒，链条也随之全部从吊钩中滑出。当时，方礼福正站在牙板的正前方，且身体向前弯曲，未能及时向后方逃离，被牙板砸中压在牙板下面。易修正的右侧是进料口，无足够的躲避空间，牙板倾倒时无法向右侧躲避，也被牙板压中。事故发生后，在场工人尝试用撬棍撬起牙板无果，立刻呼喊其他人员过来帮忙，在场工人用另外一链条将牙板捆绑并使用钢丝绳电动葫芦将其吊起后救出易修正和方礼福。与此同时，在场工人拨打了120和110急救电话，随后易修正被送到医院救治，方礼福经现场医护人员抢救无效死亡。

1.链条捆扎不牢固。在牙板着地后链条发生松弛，牙板在自重作用下向较重的工作面一侧倾斜，随着链条受力突然增大，链条捆扎位置松脱，导致牙板倾倒砸中作业人员；

2.作业人员安全意识薄弱，未采取安全合理的吊装作业方案和有效的应急防护措施。方礼福（死者）站在牙板正前方的危险区域内对其进行调整，导致事发后整个身体被压在重物下面；易修正（伤者）在事发时由于没有足够的安全空间，无法及时躲避，导致被重物压中。

（一）吴德富应认真吸取事故教训，针对事故暴露出来的未组织制定更换牙板的操作规程，未对方礼福、易修正、龚光平、段志成进行安全生产教育和培训，未建立事故隐患排查治理制度的问题，立即进行全面整顿，加强安全管理，加强对员工的安全教育，提高全体人员的安全意识，消除安全隐患，防范类似事故的发生。

（二）中山市长竣建筑材料加工厂应认真吸取事故教训，针对事故暴露出来的未对承包单位的安全生产工作统一协调、管理，定期进行安全检查的问题，立即进行全面整顿，加强安全管理，加强对员工的安全教育，提高全体人员的安全意识，消除安全隐患，防范类似事故的发生。
