# 海州区“4·9”一般中毒和窒息事故调查报告

2022年4月9日13时许，海州区发生一起一般中毒和窒息事故，造成2人死亡，1人受伤，直接经济损失321万元。

市政府海州区 “4•9”一般中毒和窒息  
事故调查组

2022 年 7 月 4 日

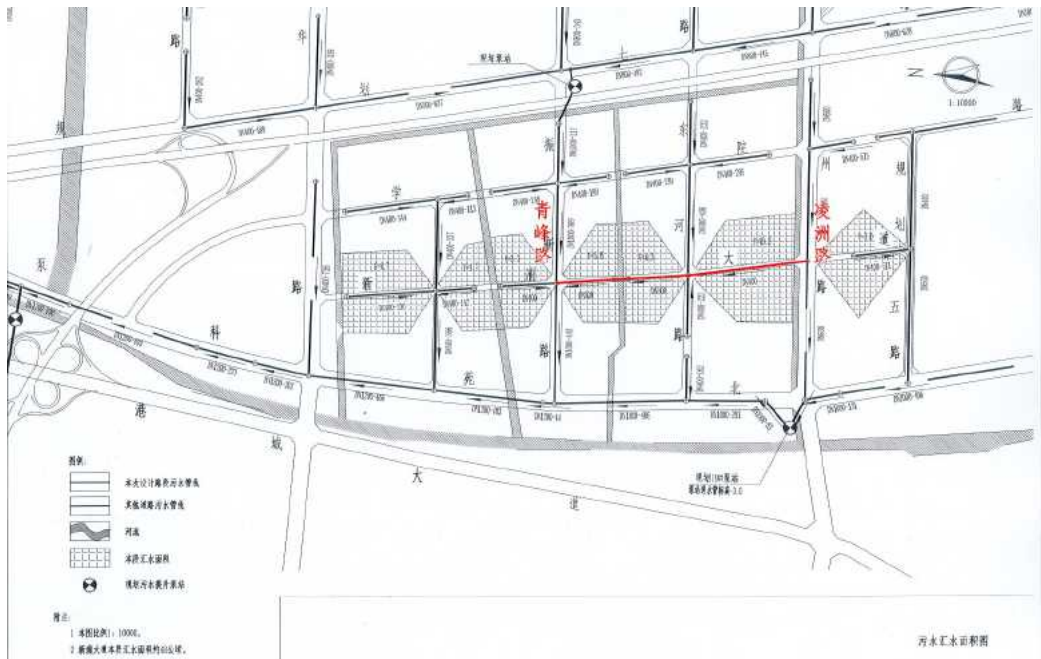
一麟路污水管道工程为一麟路（凌州路—青峰路）道路工程的分部工程（见图 1）。起点为凌州路，终点为青峰路，总长度为 682.478 米。周边小区污水经管道收集后，经科苑路污水主管网进圣湖路污水提升泵站，最终进入恒隆污水处理厂。建设单位及产权单位均为江苏润科投资发展集团有限公司。

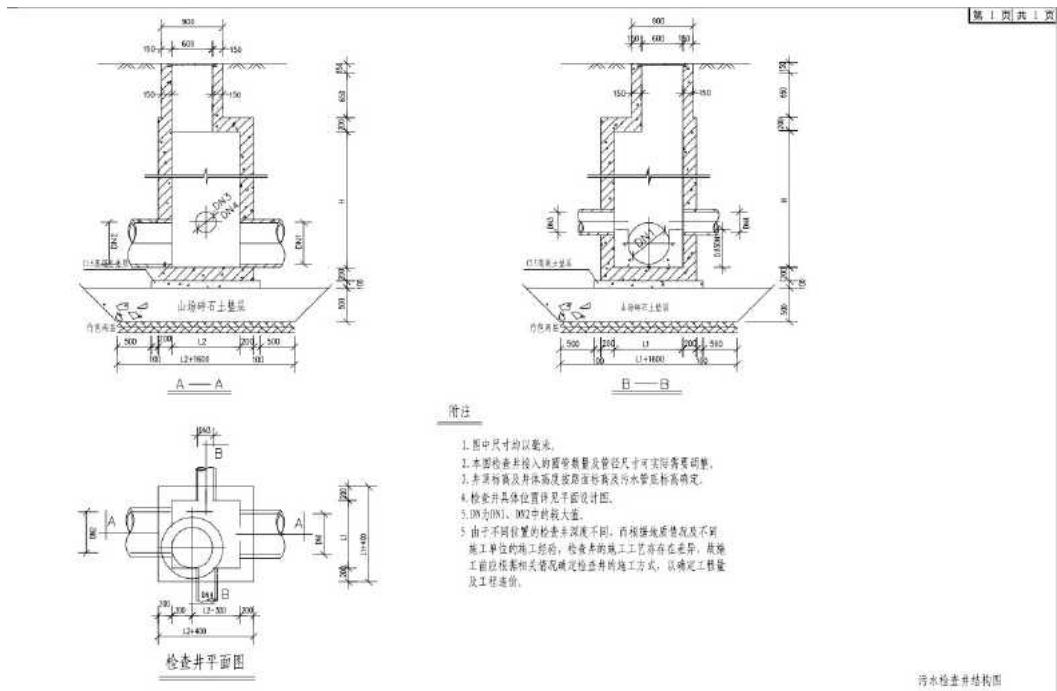
图4 事故污水井平面、剖面示意图

事故污水井为一麟路污水管道 W-19 号井（见图 3），位于港利锦绣江南小区东门附近。事故污水井分别接受来自西侧港利锦绣江南小区、东侧四季金辉二期小区以及南侧市政污水管网的污水。事故井深 4.5 米，井室尺寸长 1.2 米、宽 1.2 米、高约 2.2 米，井室顶端距地面约 2.3 米，井口直径 DN600mm。井室内共有四条管道，南北方向管道为污水主管道，管径 DN500mm；东西两侧为支管，西侧管道接入港利锦绣江南小区，管径

DN300mm；东侧管道接入四季金辉二期小区，管径 DN300mm（见图4）。
