# 园岭街道深圳市和谐印刷包装有限公司 “10·4”一般机械伤害事故调查报告

编制单位：福田区政府事故调查组

编制时间：2023 年 11 月 28 日

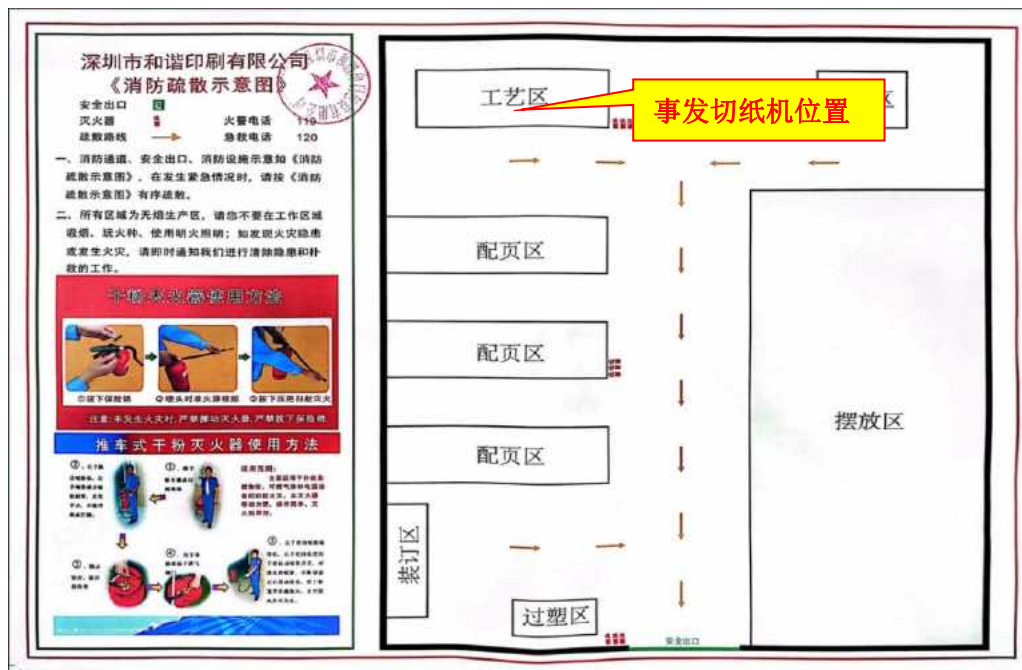
图 2 车间平面布置图

事故发生在园岭街道利嘉大厦七层东侧生产车间，事故现场正在生产作业，车间平面布置如图 2 所示，车间内部状况如图 3 所示，涉事切纸机机身铭牌如图 4 所示。

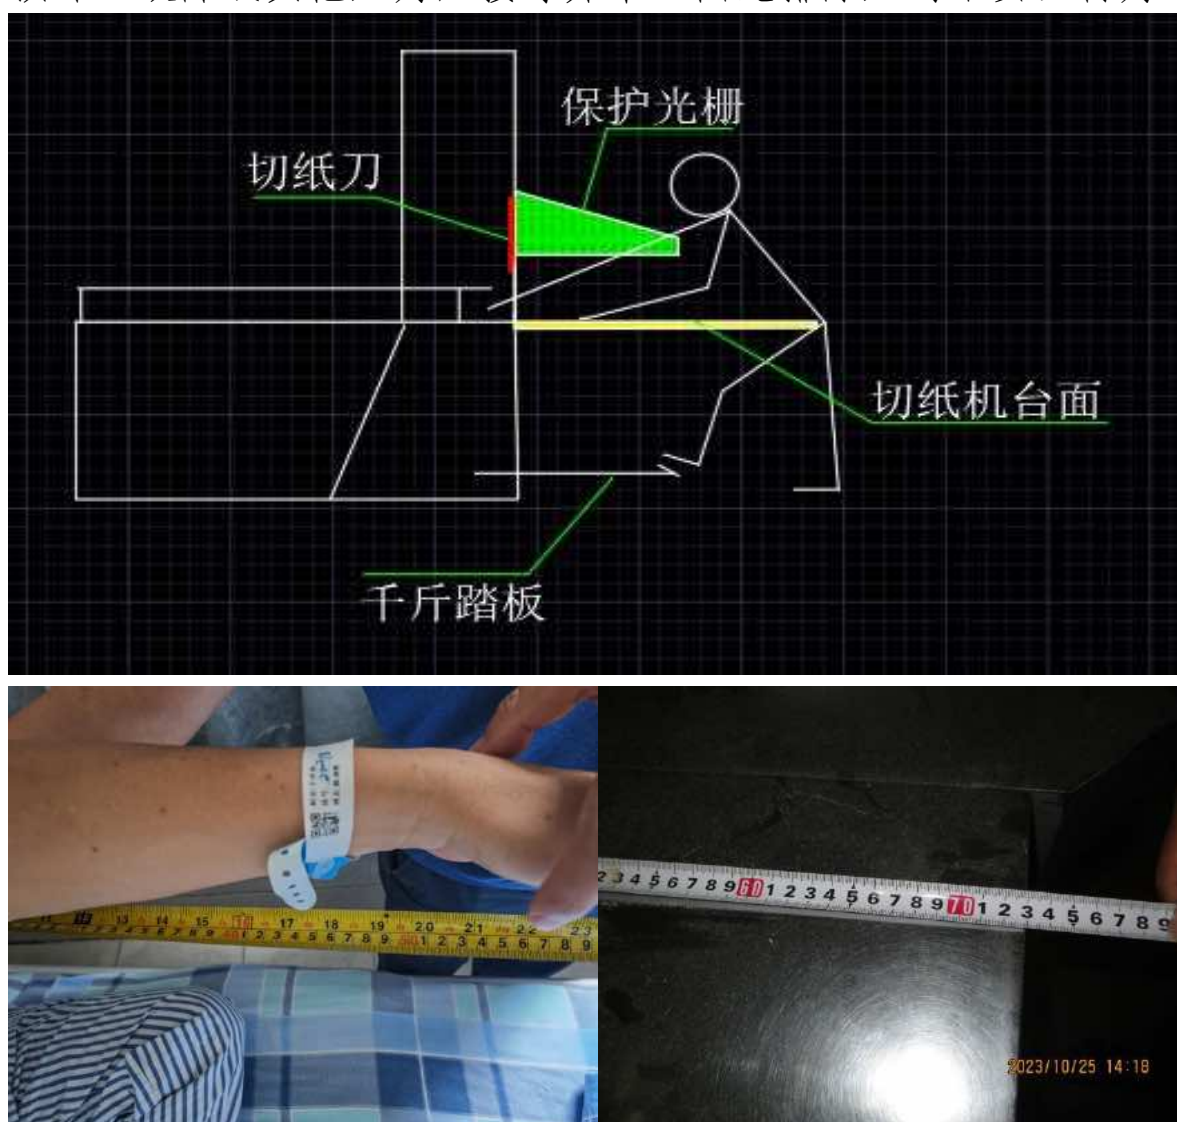
图 5 手臂长度及清理碎纸示意图

1. 人的不安全行为：伤者陈某胜右手伤口至腋下距离 56cm、裁切刀到板面前沿距离 73cm，排除陈某胜手臂贴住台面躲过光栅保护伸到裁切刀下去清理碎纸时发生本起事故；伤者按照安全操作规程开机，检验光栅保护正常，双手按钮操作正常，未见有损坏、故障或其他人为短接等异常，因此排除人的不安全行为。

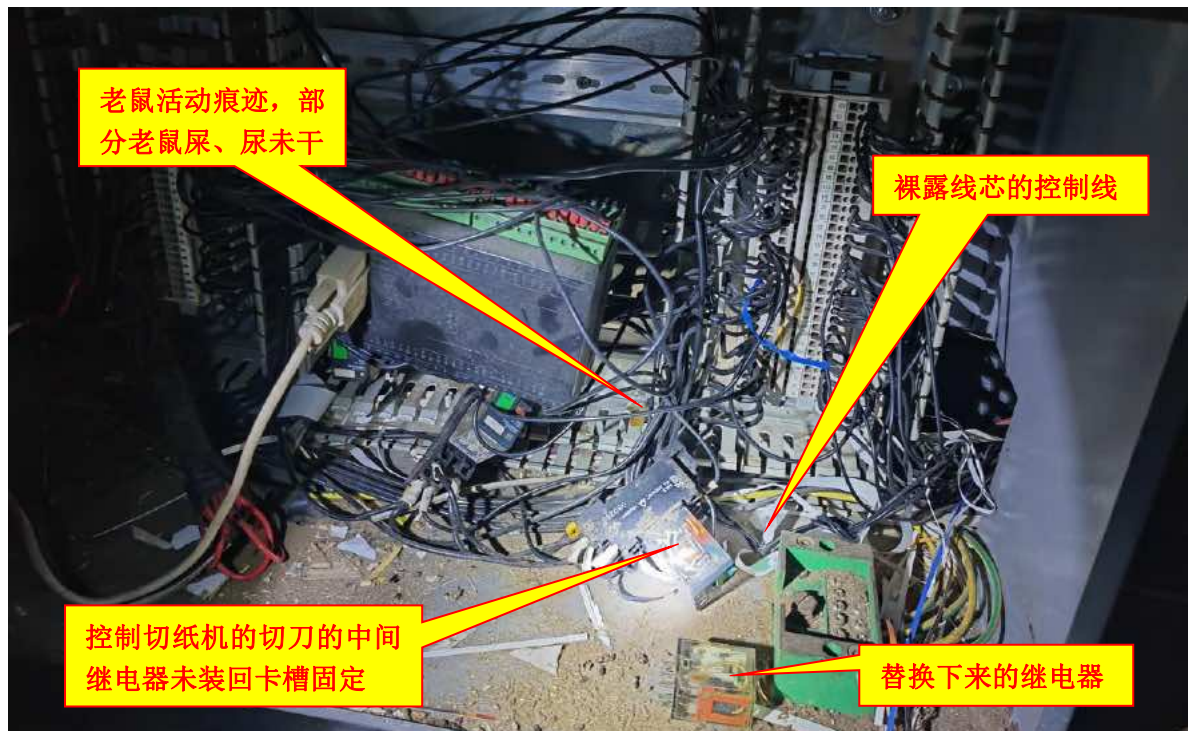
图 6 涉事切纸机控制单元状况

经事故调查组综合分析认定,该起事故的直接原因是:涉事切纸机控制裁切刀的中间继电器偶发性粘连导致电磁离合器得电吸合(中间继电器不稳定接合时控制电路相当于直接绕过双手按钮及保护光栅),陈某胜右手在伸入裁切刀下清理切纸机台面碎纸时,裁切刀自动下切,保护光栅失效。

2. 物的不安全状态：控制裁切刀执行动作的中间继电器偶发性粘连。切纸机电气控制箱内存在以下安全隐患：控制裁切刀执行动作的中间继电器更换后未正常安装回卡槽位置固定；电气控制单元内有老鼠活动痕迹，部分老鼠屎、尿未干；3 根带电的黑色控制线线芯裸露，上述安全隐患一定程度上导致了中间继电器偶发性粘连的发生。

1. 深圳市和谐印刷包装有限公司深刻汲取事故教训，组织召开事故警示会，提高安全意识，防范生产安全事故发生；切实加强日常安全管理工作，提高安全管理水平；聘请切纸机厂家对该类型设备进行全面检查、检测，确保正常状态；举一反三，全厂全面深入开展事故隐患排查，逐条落实整改，及时消除生产安全事故隐患；同时按要求组织从业人员开展安全教育培训，提高安全意识，提升从业人员的风险辨识能力，掌握风险防范措施，真正提高安全生产管理和操作水平；必须依法对安全设备进行经常性维护、保养，并定期检测，保证正常运转。维护、保养、检测应当作好记录，并由有关人员签字。

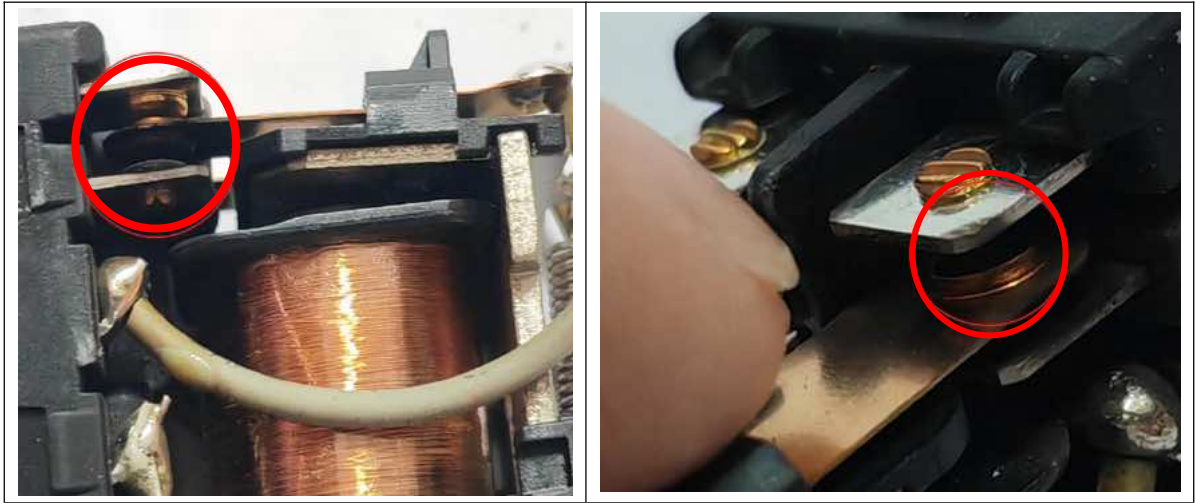
图 7 中间继电器触点有放电痕迹

经第三方技术鉴定公司拆解该中间继电器，发现该继电器触点有放电痕迹。进行模拟测试实验，通过模拟中间继电器触点粘连，发现切纸机裁切刀此时无需同时按住双手按钮可完成自动下切动作，并且光栅保护功能失效，事发时接入电路工作的继电器触点有放电痕迹如图 7 所示，模拟中间继电器粘连时电路状态示

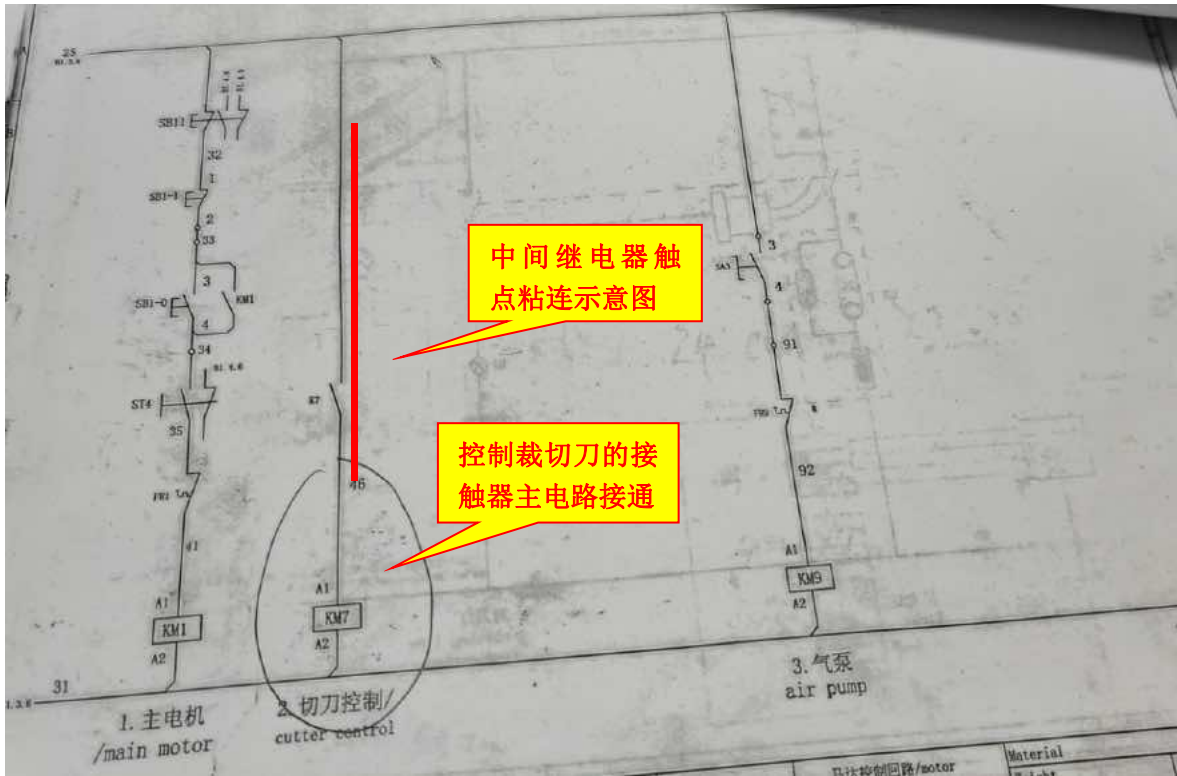
图 8 模拟中间继电器粘连时电路状态示意图

意图如图 8 所示，模拟测试实验如图 9 所示。
