# 宝安福永深圳市新荣恒塑胶制品有限公司 “7·29”一般起重伤害事故调查报告

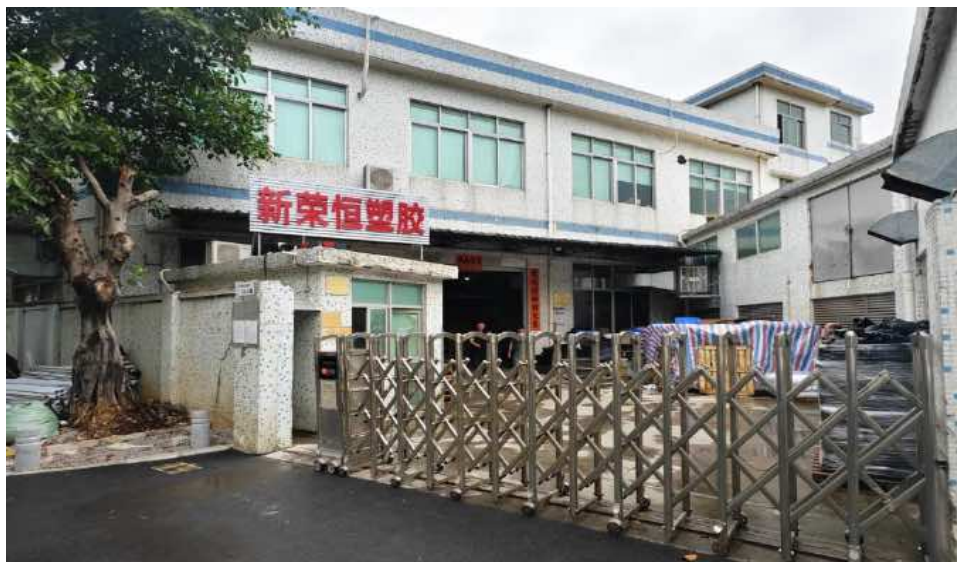
图1 新荣恒公司照片

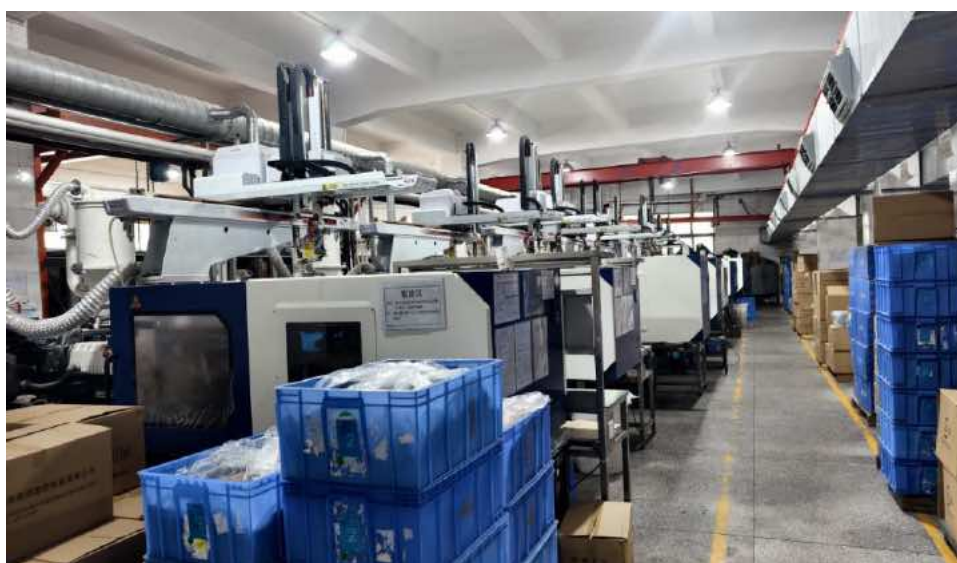
图2 新荣恒公司注塑车间照片

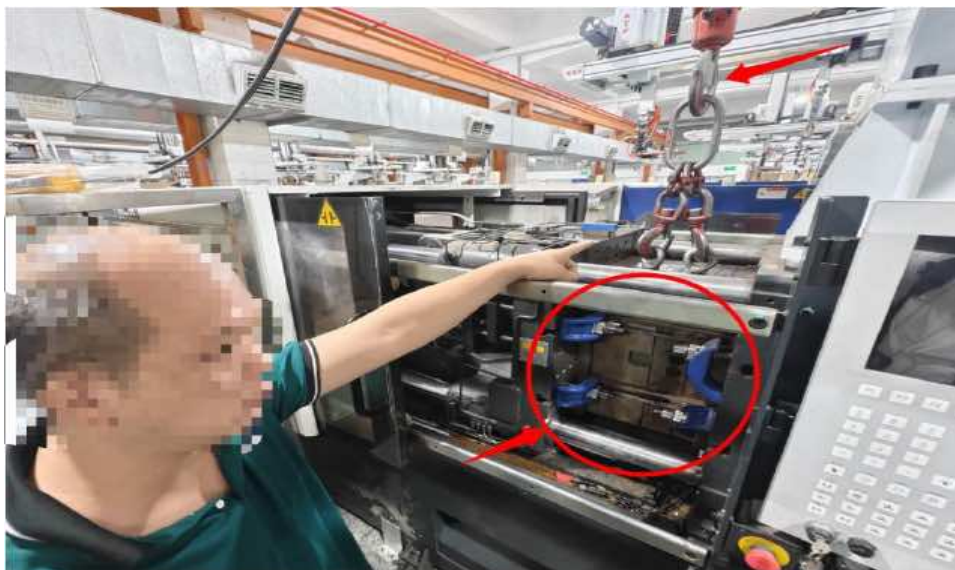
2.经现场勘查，涉事注塑机为6号注塑机，机器尺寸为长4.22m\*宽1.16m\*高1.8m，机器重量为3.5T；事发时，工人正在拆卸安装在6号注塑机上的模具，并已将涉事2号行车的主吊钩勾

在模具的吊环上（详见图3）。

图3 涉事2号行车主吊钩勾在模具的吊环上的照片

1.涉事行车主、副吊钩的水平移动均由无线控制器控制，当操作无线控制器控制主、副吊钩任一吊钩水平移动时，会导致两个吊钩同步发生水平移动。在本起事故中，事发时主吊钩未从模具上取下，故控制副吊钩水平移动时，主吊钩便同步发生移动，

进而拉起注塑机发生位移。

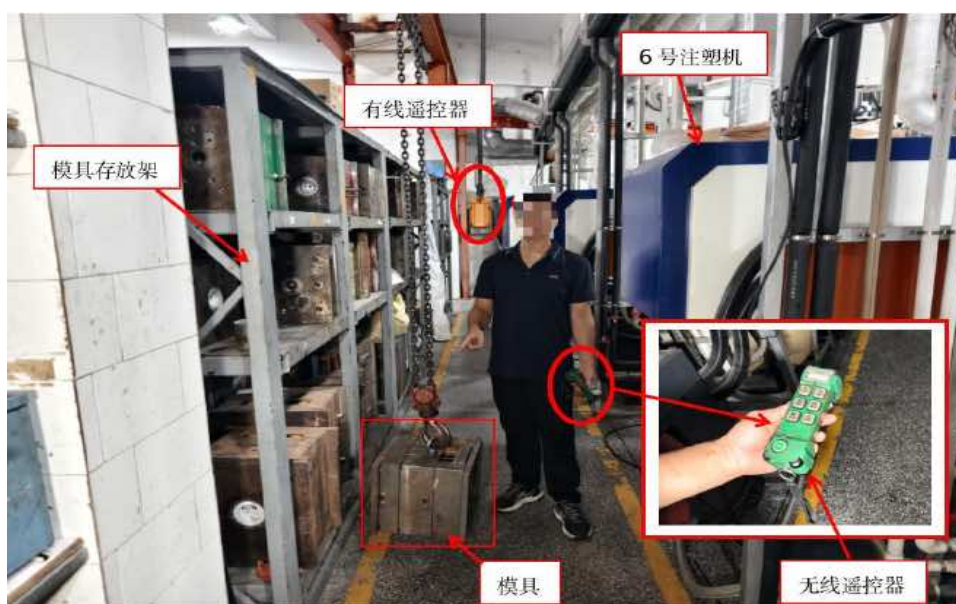
3.涉事2号行车共有2个吊钩(主吊钩和副吊钩),并配有1个有线遥控器(橙色)和1个无线遥控器(绿色);事发时,2号行车的副吊钩勾在用手动叉车运至6号注塑机旁的模具(重约500斤)上,该模具边上是模具存放架。(详见图4)。

图4 事故现场照片

2.工人赵某按安全意识不足，在控制涉事行车副吊钩水平移动前，未严格按照公司制定的《行车安全操作规程》相关规定<sup>1</sup>对涉事行车的主、副吊钩使用状况进行安全检查便盲目控制行车吊钩移动，造成本起事故。

1.加强对员工的安全教育和培训，增强员工安全防范意识，告知作业人员在生产车间和工作岗位存在的危险因素及防范措施；严格教育和督促员工遵守安全生产规章制度和操作规程，杜绝违章指挥、强令冒险作业及违反操作规程的行为。

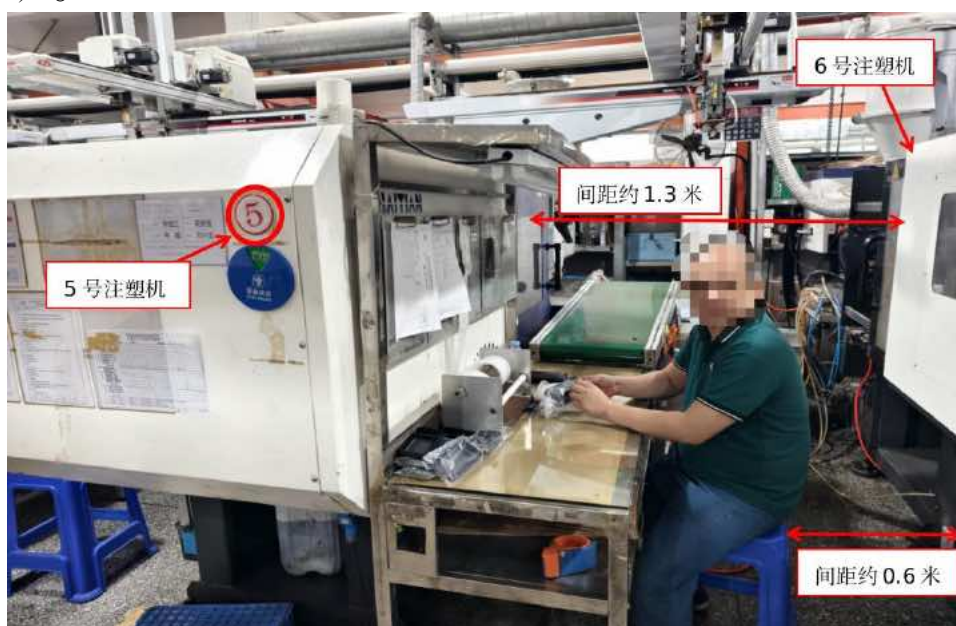
4.现场测得 6 号注塑机与 5 号注塑机间距约为 1.3 米，测得 6 号注塑机与 5 号注塑机工作台胶凳间距约为 0.6 米；事发时，涉事工人刘某娥坐在 5 号注塑机工作台胶凳上进行加工作业。（详见图 5）。

图 5 模拟事发时涉事工人坐在胶凳上工作照片
