# 龙岗吉华深圳市卡片优盘礼品有限公司“5·28” 一般爆燃重伤事故调查报告

2023年5月28日9时49分许，龙岗区吉华街道吉华路357号达成工业区2B栋厂房602房发生一起爆燃事故，事故造成1人重伤。

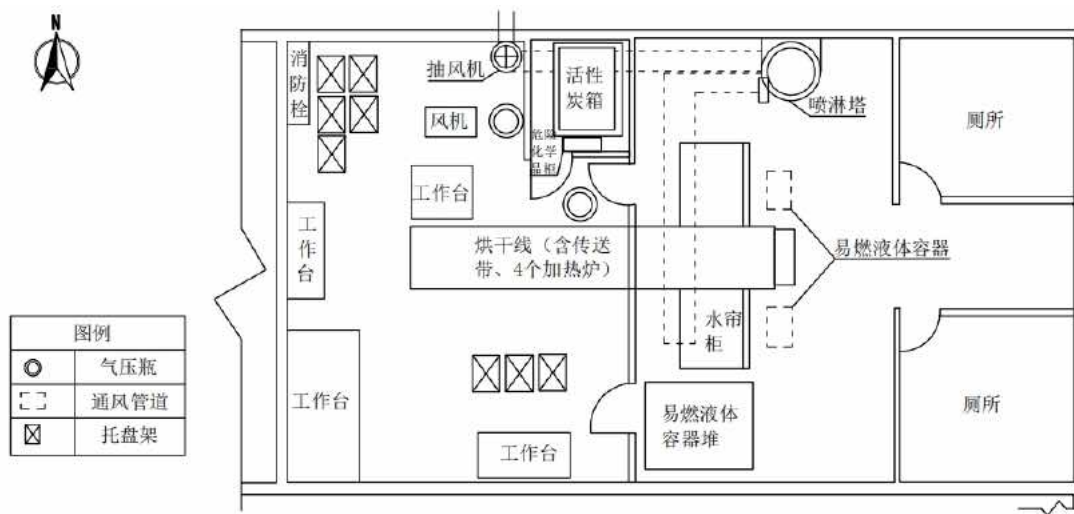
图 1 车间平面布置及设备布局图

1.车间情况:喷油车间主要开展U盘卡片表面喷涂加工,生产工序为表面清洗、喷枪喷涂、隧道炉烘干。车间中间用隔墙分隔成东西两个工作区域,主体设备是横跨两个工作区域的烘干线,烘干线上有4个加热炉。喷涂工序产生的含大量挥发溶剂的有机废气,由水帘柜进入通风管道,然后经喷淋塔水洗、活性炭箱吸附后,经抽风机排出。烘干线未安装排风系统,烘干过程产生的废气直接排到车间内;烘干线上安装有可燃气体浓度报警器,但一直未通电使用。见图1。

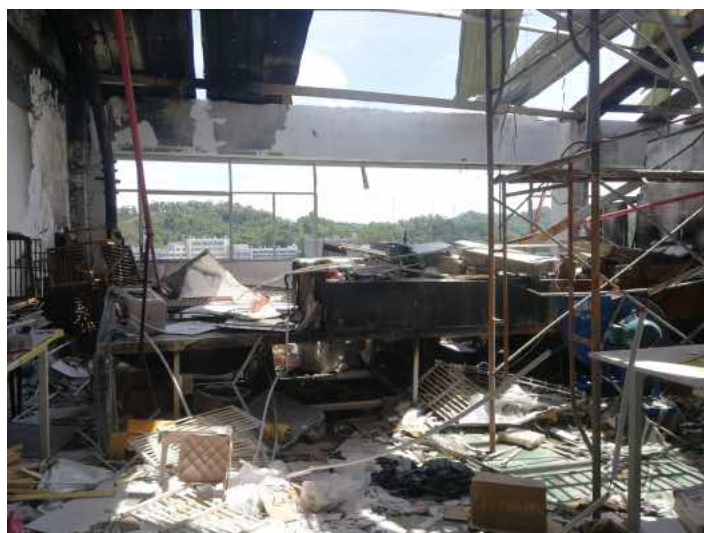
图 2 事故车间

1.事故房间内石膏板天花脱落，西侧的消防水管断落一头搭拉在地面。楼顶的铁皮顶棚外翻、房梁弯曲，露出南北长约 9m，东西长约 5m 的矩形空洞，北侧中部与西北角的铁皮顶过火变色，外翻铁皮无过火痕迹。沿北墙布置的窗户全部破碎，窗框部分向外变形。见图 2（从车间西侧隔间的西南角向北拍摄）。

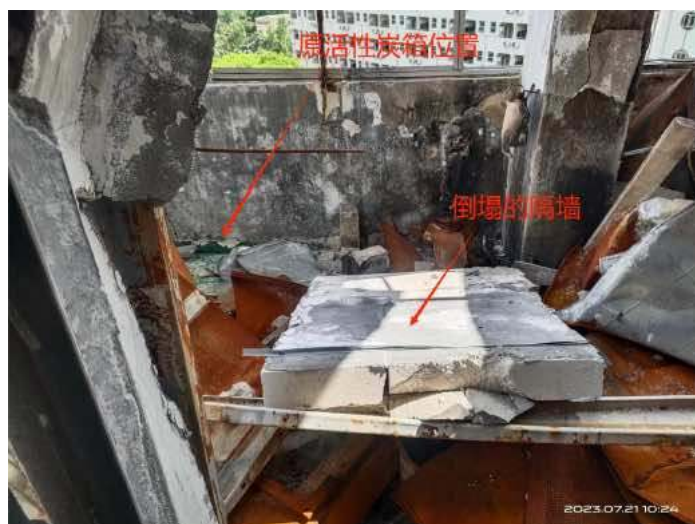
图 3 事故车间倒塌的隔墙

2.东侧隔间内的喷淋塔已完全过火；喷淋塔北侧窗户下方的墙体过火，批灰表层有剥落痕迹；喷淋塔西侧墙壁过火，通过热成像观察，温度明显高于周边墙壁。西侧隔间内的活性炭箱内部过火已破裂外翻。中间隔墙有部分倒塌，隔墙北端的墙体两侧有烟熏痕迹。房间南侧偏东处放置有少量空的原料桶，无过火痕迹。见图 3。

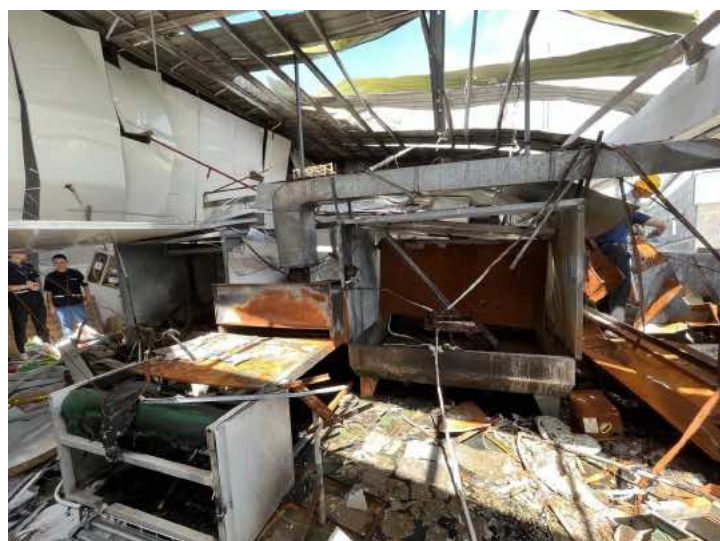
图 4 烘干线上新安装的管道

3.原来连接水帘柜-喷淋塔-活性炭箱-抽风机的铁皮排风管道（方型，单边长约 0.6m），水帘柜-喷淋塔部分向上爆裂，部分过火，有燃烧物残留；喷淋塔-活性炭箱-抽风机部分完全爆裂，完全过火、变形严重。事发当日新安装的管道未破损。见图 4。

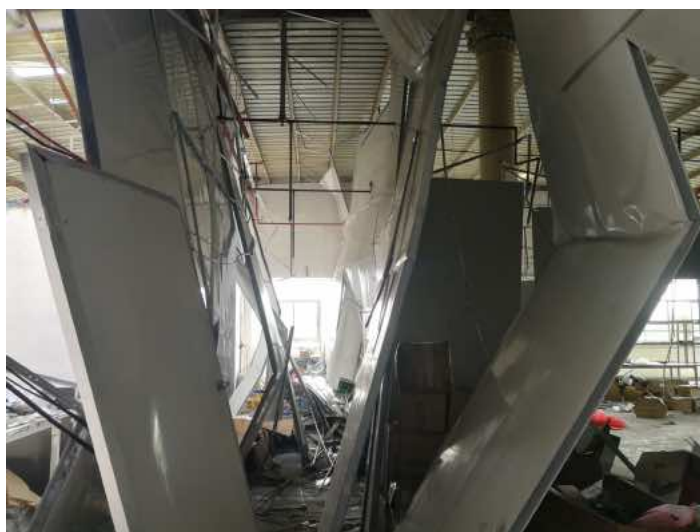
图5 车间南侧通道的铁质隔离墙

4.车间南侧设置有东西走向的通道，通道两侧的铁质隔离墙都已扭曲变形，损毁程度由东北向西南逐层递减。

沿楼梯间逐层进入厂房内部观察，5楼往下楼层窗户碎裂程度逐层递减，建筑外墙无过火烟熏痕迹，1至5层均无烟熏过火痕迹。见图5。

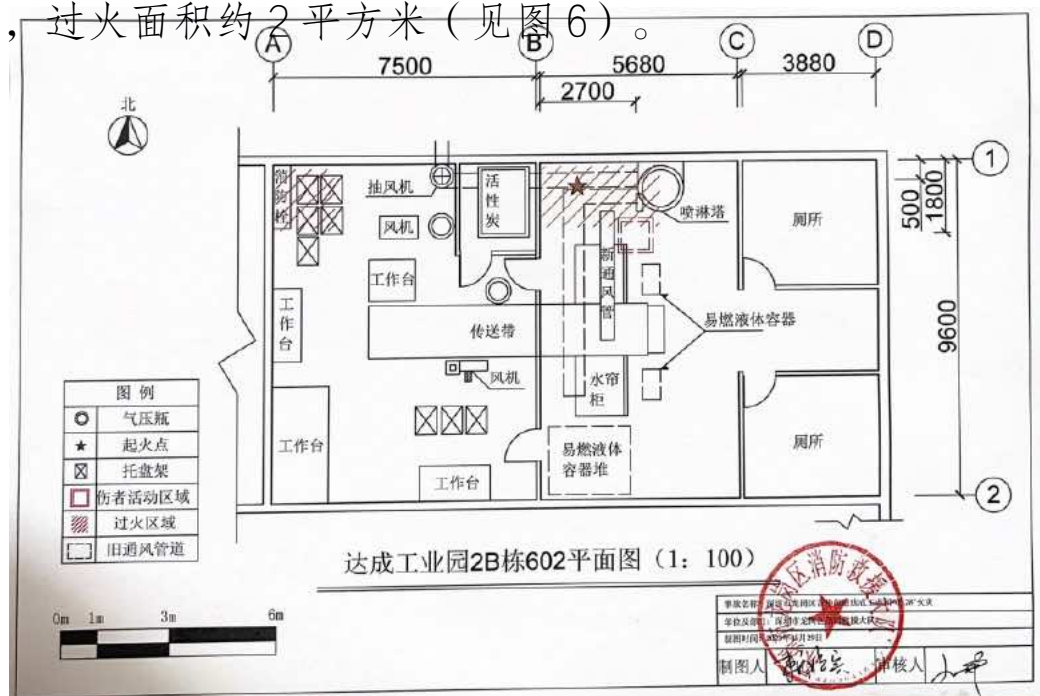
图6 起火部位示意图

据《深圳市龙岗区消防救援大队“5.28”龙岗区吉华街道达成工业区2B栋602房爆炸事故调查报告》，事故原因分析认定为：烘干线未设置排风系统，烘干线在生产及喷淋柜在作业过程中产生易燃易爆气体在车间聚集；施工人员安装管道排烟作业时，金属碰撞产生火花或静电，引爆空间内易燃易爆残留气体而致。认定起火部位为房间北侧中部，距北墙约0.5m，距离西墙约

10m, 过火面积约2平方米(见图6)。

2.综合分析：车间在安装排风管作业前，已连续生产近 14 小时，由于通风不畅且天气炎热，车间内和管道内聚集了大量可燃气体（由喷淋塔挥发或活性炭解吸附）。从原材料组分分析，可燃气体密度大于空气。在风管连接作业时金属撞击摩擦（铁锤、铁制插条、铁皮管道）形成火花或静电，点燃可燃气体。管道内的可燃气体燃烧，体积瞬间膨胀而发生爆炸。由于隔墙部分倒塌，活性炭箱和喷淋塔之间（也是伤者当时作业区域）形成连通，此处可燃物质最多（生产产生的有机废气主要被收集在喷淋塔底和吸附在活性炭中），所以也是主要的过火区域。
