# 龙岗园山深圳市安洁高空清洁服务有限公司 “12·25”一般高处坠落重伤事故 调查报告

2023年12月25日14时17分许，深圳市龙岗区园山街道雍悦华府小区3号楼发生一起高处坠落事故，造成1人重伤，直接经济损失待统计。

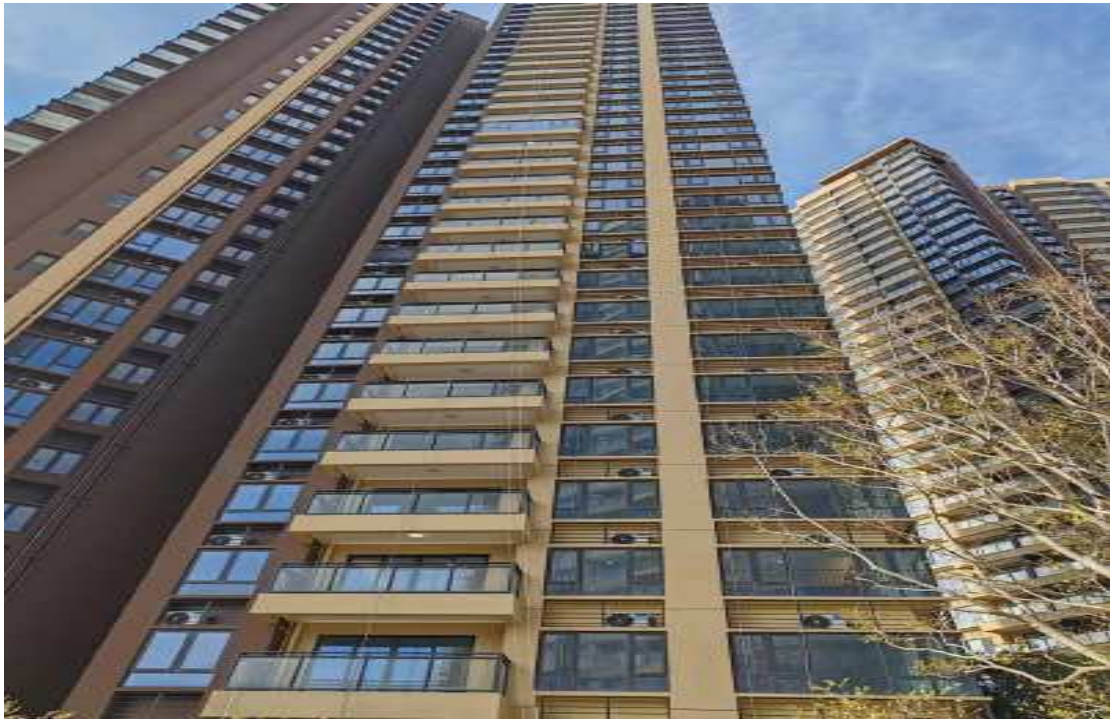
2023 年 12 月 25 日 13 时许，清洁工人廖某明、汤某阳（伤者）、白某元到雍悦华府小区 3 号楼进行外墙清洗作业，三人从雍悦华府小区 3 号楼顶楼（32 楼）使用单人吊板、水管和保洁工具自上而下清洗外墙和外窗上的污渍。廖某明、汤某阳、白某元先用水管向外墙窗户上浇水，然后使用保洁工具清理污渍。14 时 17 分许，廖某明、白某元外墙清洗至 8 楼到 9 楼中间位置，汤某阳清洗至 10 楼时，汤某阳使用的单人吊板工作绳断裂，汤某阳沿着柔性导轨面向空中向地面坠落，坠落过程中断裂的工作绳和水管互相缠绕在汤某阳的背后，单人吊板坠落保护系统柔性导轨上的自锁器随着缠绕的断裂工作绳和水管下滑，直至汤某阳坠落至一楼地面受伤。

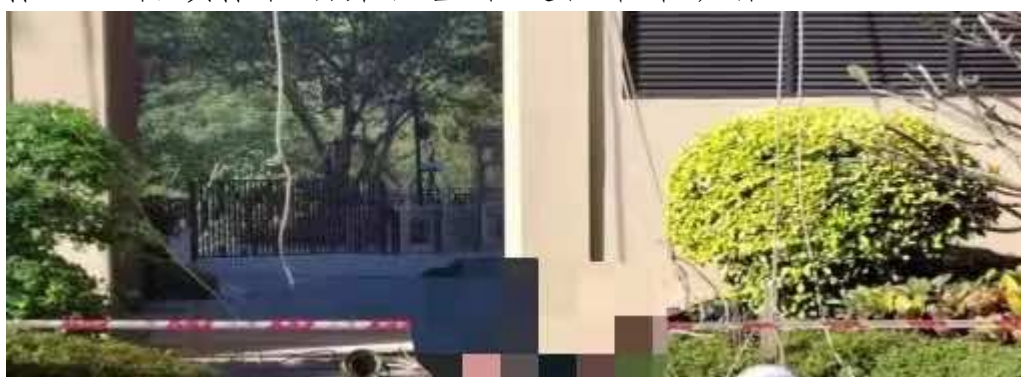
**（二）高处作业工具使用情况。**涉事座板式单人吊具有挂点装置、悬吊下降系统和坠落保护系统，经现场勘查，可见由挂点装置沿作业面敷设工作绳和柔性导轨，柔性导轨上设置自锁器，汤某阳穿戴的坠落悬挂安全带与安全短绳连接，安全短绳系挂在自锁器上，自锁器在汤某阳坠落过程中未动作。

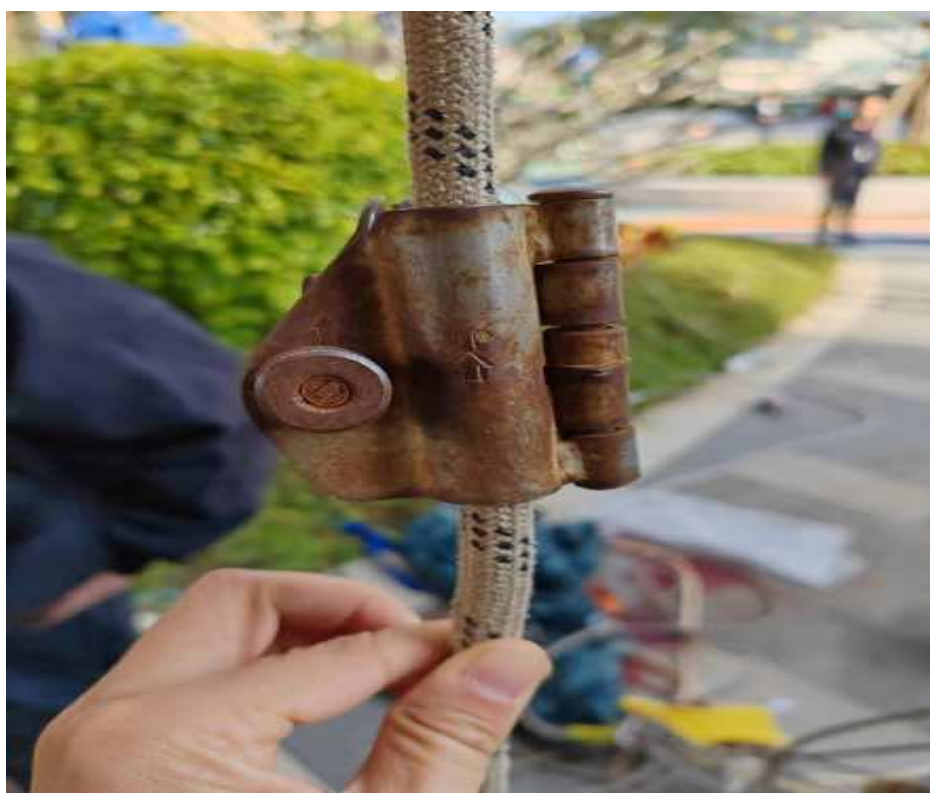
**（三）自锁器的构造和作用。**自锁器材质为铁质，是带有自锁装置的锁具。人体坠落时，能立即自动锁定在柔性导轨上，防止坠落。自锁器由连接板、绳索滑轮、绳索轨道槽、卡板牙等组成，人员在坠落过程中产生的下坠力作用下带动连接板，通过连接板带动卡板牙，卡板牙卡住穿过绳索轨道槽内柔性导轨，从而防止继续下滑。

2. 汤某阳违章作业，使用座板式单人吊具不当，固定在生命绳上的自锁器位于汤某阳作业面的下方，自锁器连接的安全短绳未高挂低用，汤某阳坠落产生的下坠力无法带动连接板动作，连接板无法带动卡板牙卡住穿过绳索轨道槽内的生命绳。

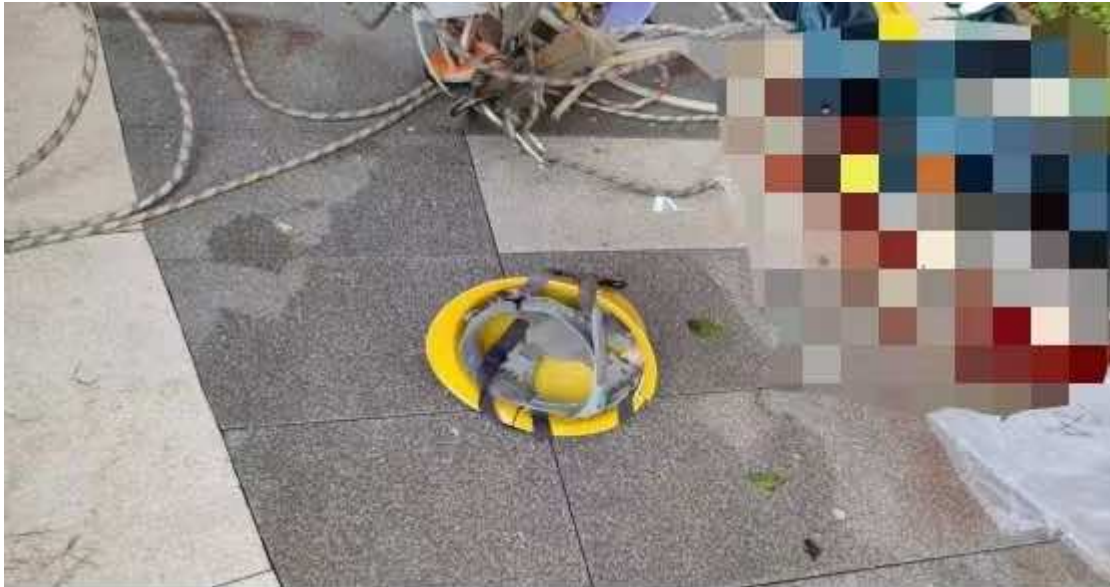
**（四）劳动防护用品情况。**事发时汤某阳佩戴使用劳动防护用品（安全帽），经现场勘查，掉落地面的安全帽被损坏摔裂。

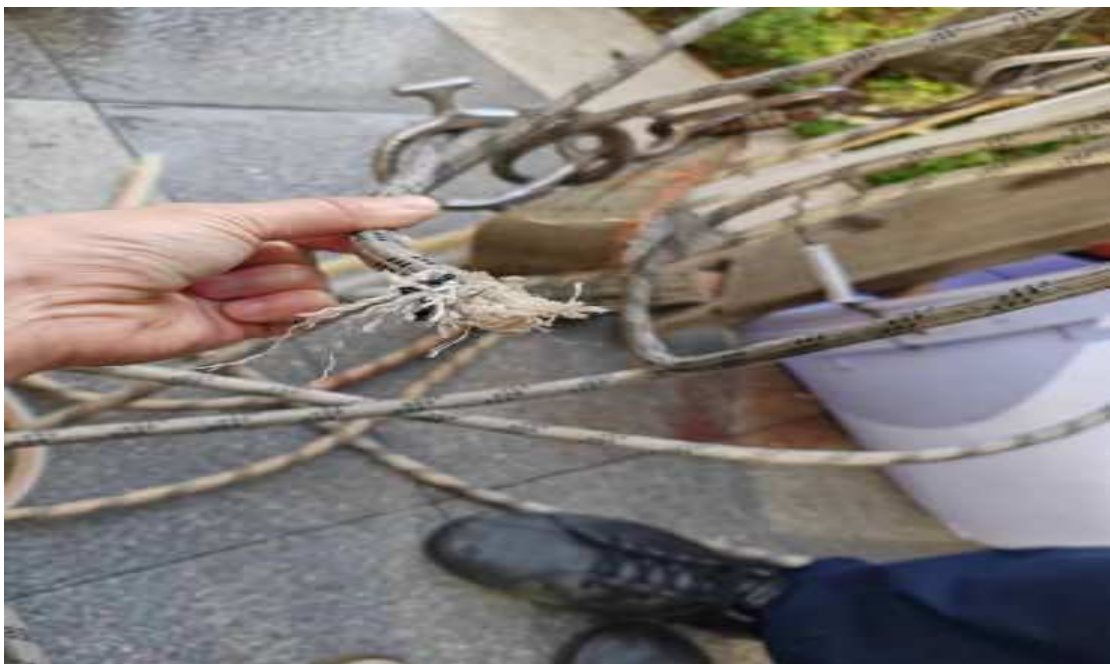
（五）**工作绳检测情况**。深圳市龙岗区园山街道办事处委托深圳市一通检测技术有限公司对涉事工作绳的拉力进行检测，检测结果：符合要求。

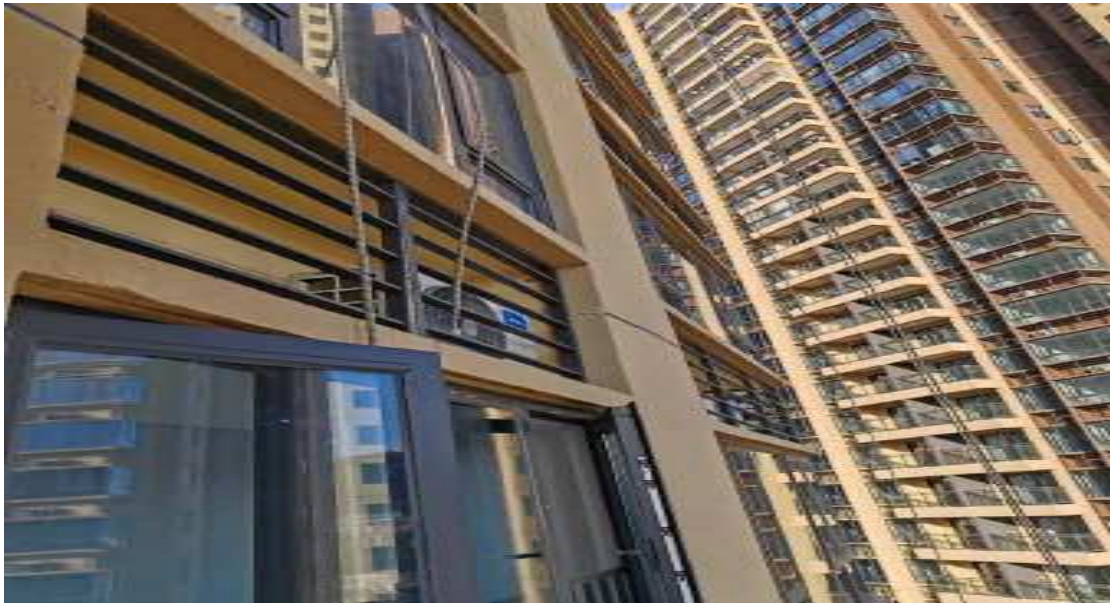
（六）**现场勘查情况**。视频显示，汤某阳作业时，连接坠落悬挂安全带的安全短绳系挂在自锁器上；工作绳在 10 楼窗檐位置断裂；自锁器完好无破损，经现场测试有效；汤某阳坠落高度约 33m。

**（九）事发时情况分析。**汤某阳使用座板式单人吊具清洗外墙和外窗玻璃过程中，左右摆动，工作绳与10楼窗檐摩擦断裂，自锁器和安全短绳位于汤某阳作业面的下方未起到保护作用。

（一）深圳市安洁高空清洁服务有限公司一要严格落实公司的各项管理规定。二要加强高处作业专业知识的学习和培训，特别是劳动防护用品和防护设施知识的学习。三要确保管理人员和作业人员熟练掌握防护设施和劳动防护用品的选择要求、设置原理、正确的使用方法、有效性检验标准。四要加强作业现场和作业岗位风险评估和隐患排查，加强作业现场的管理，发现作业人员违规作业的危险行为及时制止。
