## 关于福永街道白石厦社区深圳市常威国际物流有限公司“8·26”车辆伤害死亡事故的调查报告

发布时间：2022-12-01 稿件来源：宝安区应急管理局

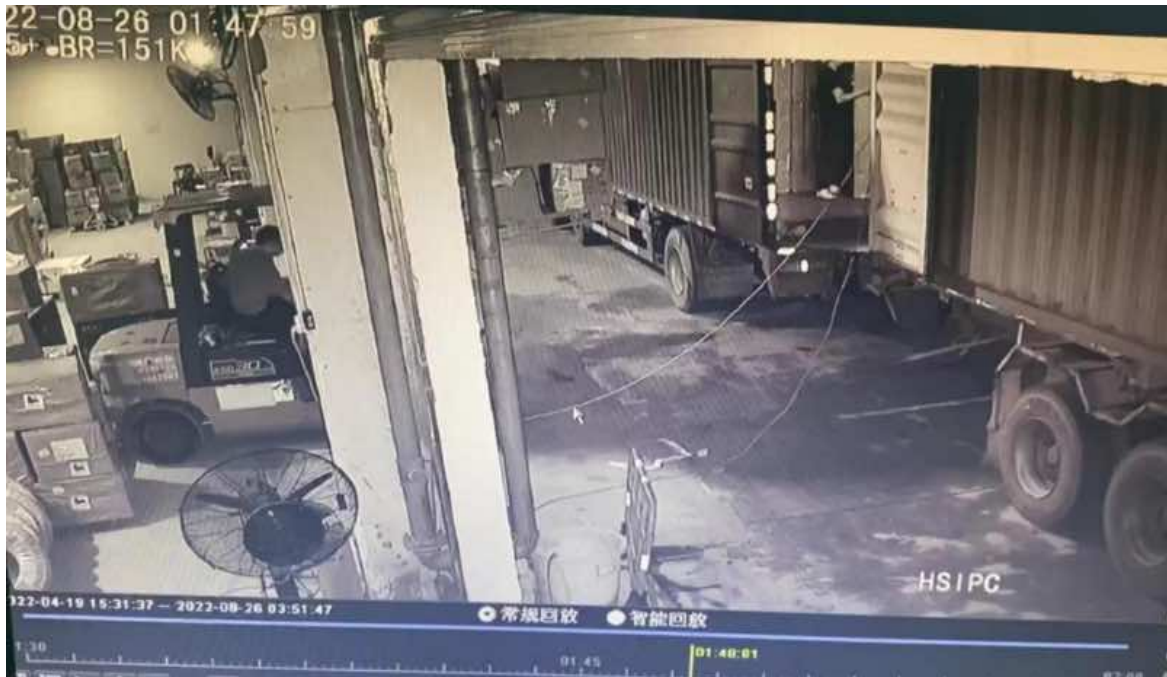
图一：事发时现场视频截图（何铂旋停车准备下车）

1.现场监控视频录像显示，何铂旋未将叉车停稳，下车走向货车车厢后活动平台，此时叉车一直在移动，何铂旋未注意到叉车移动，快速走到叉车前方货车车厢后活动平台查看货物装载情况，被移动的叉车挤压在叉车门架及货车车厢后活动平台之间。

3.通过现场监控视频和对现场人员的笔录问询，无法确定何铂旋在事发前临时停车时是否有拉手刹手柄实施驻车制动。

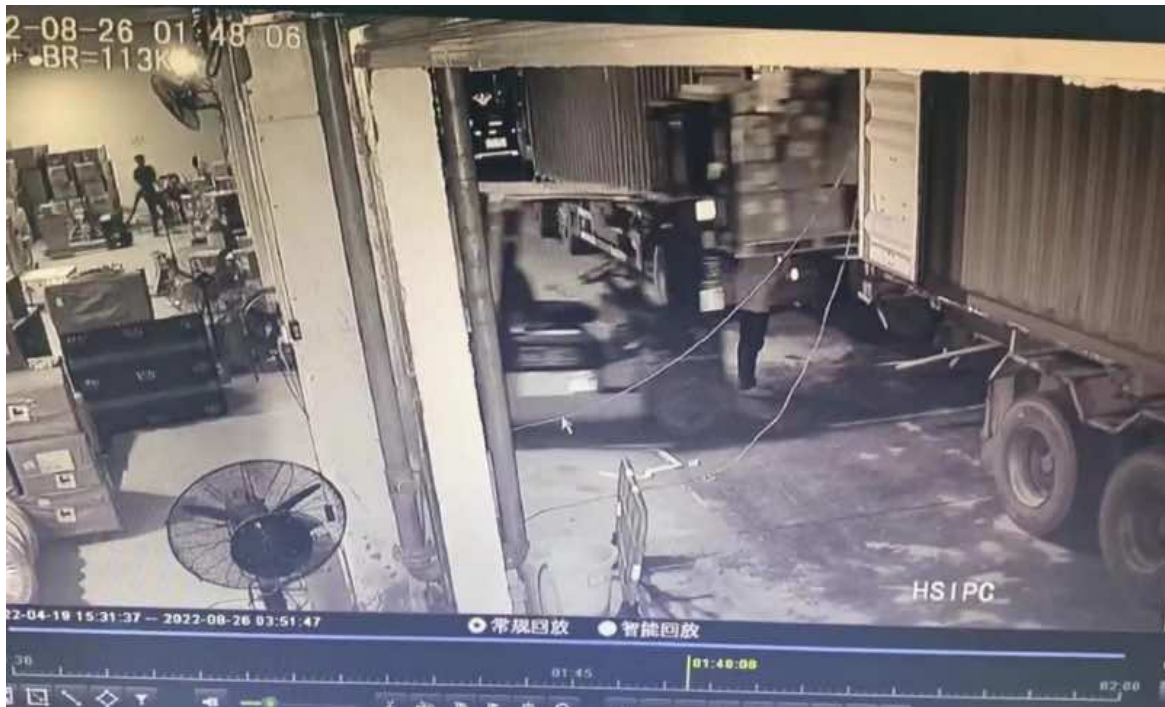
图二：事发时现场视频截图（何铂旋下车后走向叉车前方，此时叉车发生溜车）

2.深圳市质量安全检验检测研究院出具的《深圳市常威国际物流有限公司“8·26”车辆伤害事件技术勘验报告》（报告编号：2022SG02）勘验结论：该叉车行车制动有效，驻车制动的操作装置功能失效导致叉车的驻车制动失效，失效具体发生时间无法确定。

(2) 停车时未将货叉降低至最低位置，导致叉车和货物整体重心偏高并前移，发生溜车，违反了《工业车辆使用、操作与维护安全规范》（GB/T36507-2018）4.7.1“工业车辆停止运行时，操作者应将载荷搬运装置降到最低位”、凯傲宝骊（江苏）叉车有限公司的《KBD型叉车使用说明》中明确的“停车时须将货叉降低至最低位置”的要求。

(3) 在未确保叉车完全停稳时，下车作业，且未监视叉车状态。违反了《工业车辆使用、操作与维护安全规范》（GB/T36507-2018）4.7.1“工业车辆停止运行时，操作者应将工业车辆完全停住”、凯傲宝骊（江苏）叉车有限公司的《KBD型叉车使用说明》中明确的使用方法不当中的“叉车正在移动时，禁止下车”的要求。

叉车作业人员何铂旋安全意识淡薄，驾驶叉车违章作业，在未将货叉降低至最低位置，且在未确保叉车完全停稳时下车作业，叉车和货物整体重心偏高并前移，在下行斜坡处产生向前牵引力发生溜车，致使其被挤压在叉车及货车车厢后活动平台之间受伤死亡。

3. 落实叉车日常检查制度并做好日常检查记录，发现异常情况，应当及时处理，并且记录。

4. 严格落实隐患排查治理制度，叉车在每日使用前，应当按照使用维护说明的要求进行试运行检查，并且记录。
