# 东莞道滘颖晖模具有限公司“6·5”一般 机械伤害事故调查报告

东莞市人民政府事故调查组

2025 年 8 月

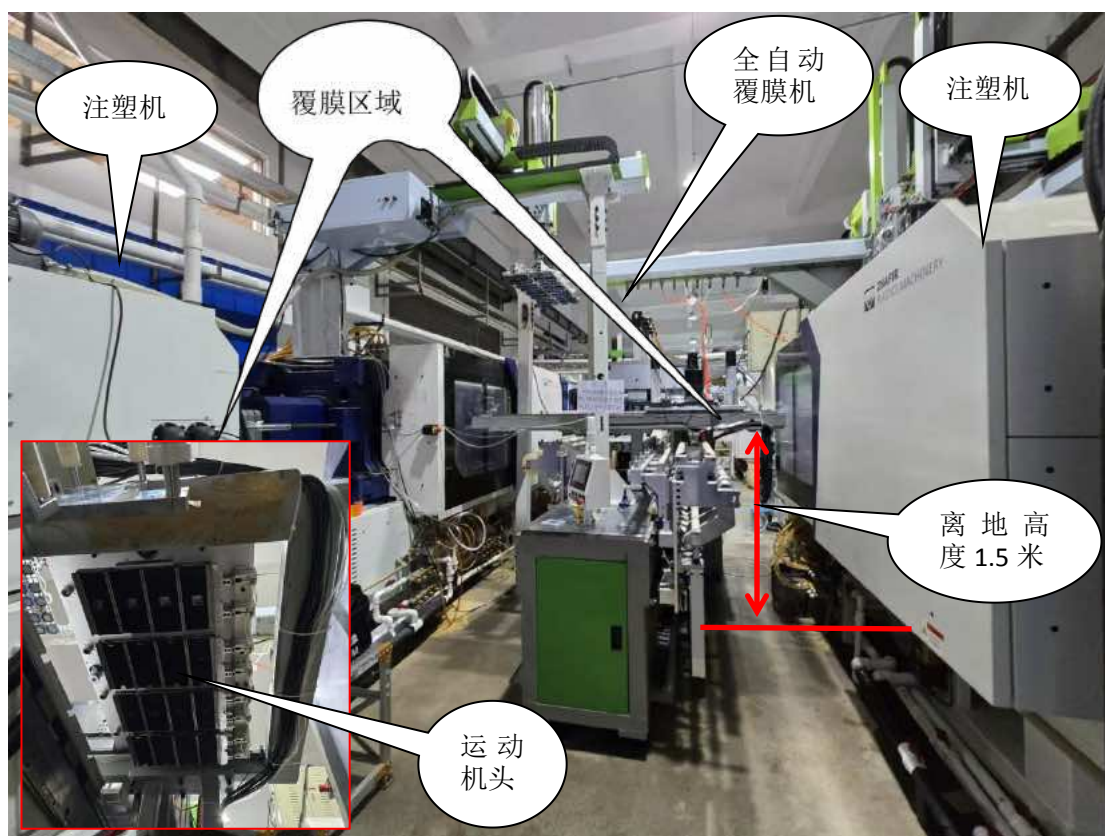
图1 涉事自动化机械设备 90B7 号线

涉事机械设备为自动化机械设备90B7号线<sup>[1]</sup>的全自动覆膜机（以下简称“覆膜机”），由六个部分组成：1.自动取放上下盖与内件；2.自动拉膜、切膜；3.自动超声波焊接；4.自动取盖、合盖；5.自动下料；6.触控组立及电气控制部分。该设备产能：32Pcs/Min，外形尺寸：5400\*2300\*2800MM，工作电压：220V/50Hz，15KW，压缩空气：1.0MPa，耗气量：100L/Min。

涉事覆膜机出厂时其覆膜区域的下部配置有安全防护装置，但颖晖公司在使用过程中因检修将其拆除，检修后未及时重新安装，该位置存在对人体造成挤压、碰撞、冲击等安全隐患<sup>[2]</sup>。颖晖公司对涉事设备隐患排查不到位，在日常安全检查中未发现安全防护装置缺失的问题，致使其运动机头处于裸露状态。颖晖公司安全管理机构设置不完整，未配备安全生产管理人员。颖晖公司虽然有对倪诗令开展安

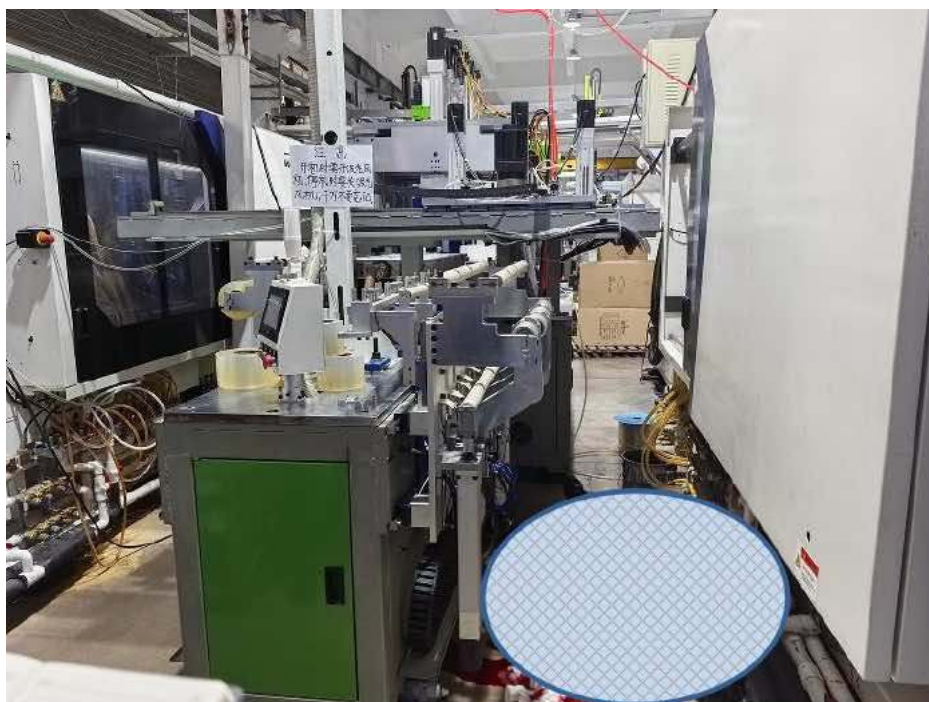
图2 事发现场

2025 年 6 月 5 日 9 时许，颖晖公司工人余小龙<sup>[4]</sup>在涉事设备旁边的另外一台注塑机进行停机维修作业时，突然听到有人喊了一声，然后涉事设备发出警报声和亮警报灯，整组机械设备停止了运作，余小龙顺着声音走过去，看到倪诗令倒在地上（该位置是注塑机与覆膜机之间的通道，宽度约 0.6 米），其头部、耳朵、嘴巴出血，呼喊其没有反应，余小龙便立即打电话给公司主要负责人晋崇斌告知情况，然后大声呼喊在现场附近的注塑部经理丁家伟<sup>[5]</sup>，丁家伟和晋崇斌先后赶到现场，丁家伟用纸巾擦干净倪诗令嘴边的血和找来一块泡沫将倪诗令的头垫高以防止窒息。晋崇斌看见倪诗令头部有被机械挤压的压痕，马上拨打 120 和 110 电话。

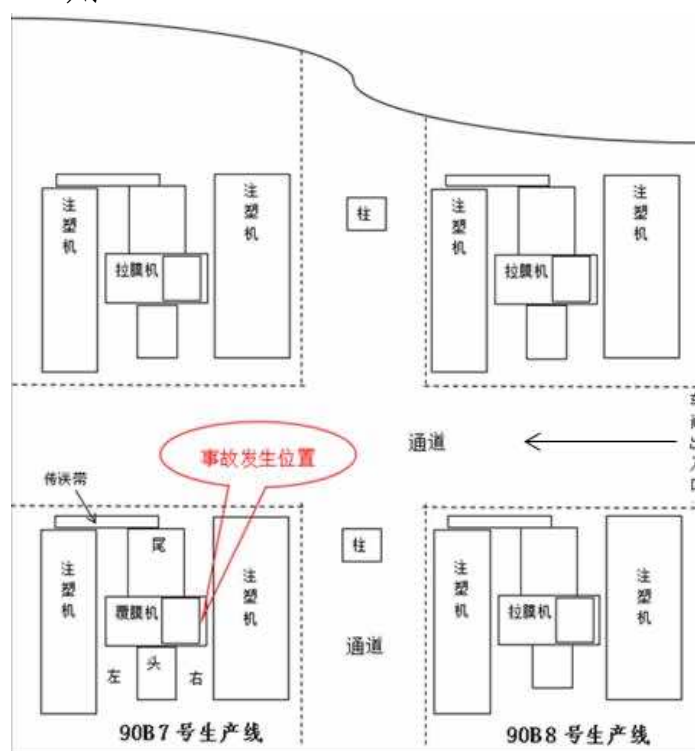
图3 注塑车间局部平面示意图

1.事发的注塑车间共有 12 组生产线，涉事设备位于车间大门入口左上角。

2.覆膜机与其左右两边注塑机的间距是由生产线的设计功能和各自固定的结构决定的，并非正常的人行工作通道，但颖晖公司未在醒目位置设置安全警示标志或有效围蔽。

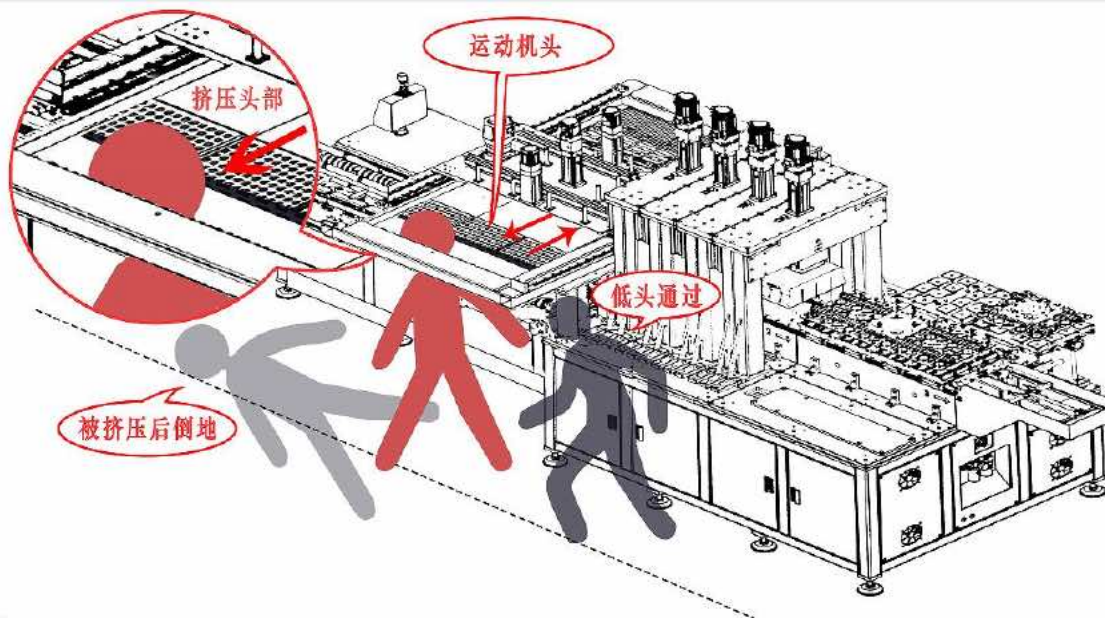
图4 事故经过推断示意图

倪诗令在巡查涉事设备时，冒险从注塑机与覆膜机之间的通道穿越，在其穿过覆膜机的覆膜区域时，头部抬起的过程中不慎被覆膜机运动机头挤压致死。

1.倪诗令安全意识淡薄，冒险从注塑机与覆膜机之间的通道穿越，在其穿过覆膜机的覆膜区域时，头部抬起的过程中不慎被覆膜机运动机头挤压致死。

2.涉事覆膜机覆膜区域的下部未安装安全防护装置。

（一）颖晖公司要深刻吸取事故教训，一是要建立完善的安全风险分级管控和隐患排查治理双重预防工作机制，全面辨析作业场所存在的风险点、危险源，逐项提出相应的管控措施和应急处置措施；二是要完善安全生产管理架构，建立健全各类规章制度，形成主要负责人全面负责、其他负责人协同负责、安全管理人员具体落实的安全管理模式，层层把守安全关口；三是要定期开展安全隐患自查自纠，全面地检查自身存在的安全隐患，对存在的问题及时整改到位；四是要加强对从业人员培训教育，保证从业人员具备必要的安全生产知识，掌握岗位的安全操作技能，了解岗位存在的危害因素，全面增强事故预防和应急处理能力。

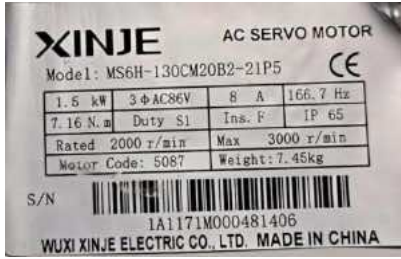
图 5 运动机头驱动电机参数

**2.人体头部被覆膜机的运动机头挤压足以致死。**覆膜机运动机头重量为 200kg，水平运动由两部 1.5kw 电机驱动，

水平运动速度最快能达到 1300mm/s(即 1.3 米/秒)。
