# 高新区（新市区）三工街道新疆豫新汇园农副产品综合交易市场有限公司“5·4”一般触电事故调查报告

经调查认定：新疆豫新汇园农副产品综合交易市场有限公司“5·4”触电事故是一起空调安装人员在屋面作业时靠近绝缘破损的10kV高压线，被高压电弧击伤造成的一般生产安全责任事故。

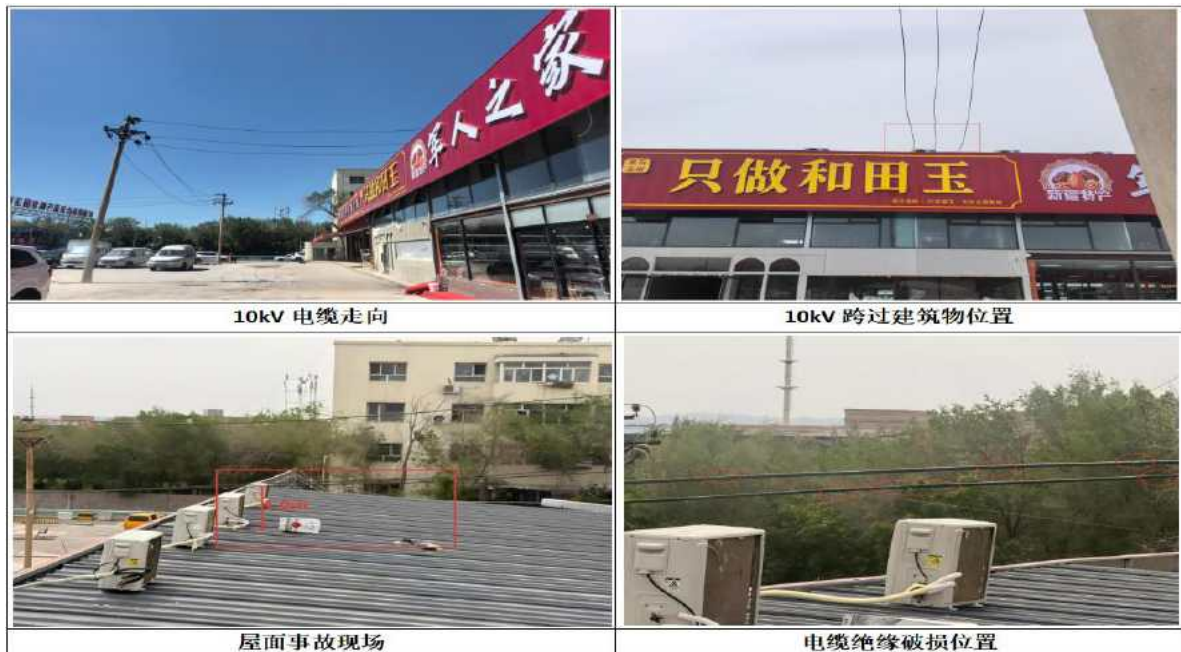
2.现场情况：饲料公司支线 6 号杆位于“只做和田玉”店铺南侧约 11.0m 处，杆高约 9.0m。建筑屋面放置空调外机，跨过屋面的三根电缆下部两根与屋面的垂直距离约 1.0m，电缆有多处绝缘破损，自西向东第二个空调外机北侧约 1.5m 处放置白色运动鞋一双。

图：事故现场勘验照片

事故直接原因：空调安装人员阿不力海提·艾合买提（伤者）在屋面安装空调外机时与 10kV 高压线未保持安全距离，靠近绝缘破损的线缆时被高压电弧击伤，是事故发生的直接原因。

1.自西向东第二台空调外机位于高压线正下方，与屋面垂直距离约 1.0m，阿不力海提·艾合买提（伤者）作业时所处位置小于安全距离，按照《高处作业分级》GB3608-2025 第 4.2-g 条规程，可能引起坠落的客观因素包括作业活动范围与危险电压带电体的距离应不小于 1.7m（见下表）。

2.建筑屋面与 10kV 高压线距离不足，根据《66kV 及以下架空电力线路设计规范》GB50061-2010 第 12.0.9 条规定，导线与建筑物之间的垂直距离，在最大计算弧垂情况下，安全距离为 3m（见下表）。

3. 跨过建筑屋面的 10kV 高压线绝缘层破损，不符合《用电安全导则》GB/T13869-2017 第 5.1.2 条<sup>1</sup>的规定，线路存在安全缺陷。

（一）豫新市场主要负责人应立即组织专业人员对市场内配电系统开展隐患排查，针对该起事故暴露出的问题要举一反三，从源头上消除事故隐患；要加强对市场内各商户的管理，严格执行动火、登高等特殊作业审批制度；需结合公司实际情况完善各项安全管理制度，根据经营过程中存在的风险编制生产安全事故应急预案并定期组织演练。
