# 广州白云“12·6”一般火灾事故调查报告

广州市人民政府事故调查组

2026 年 3 月 4 日

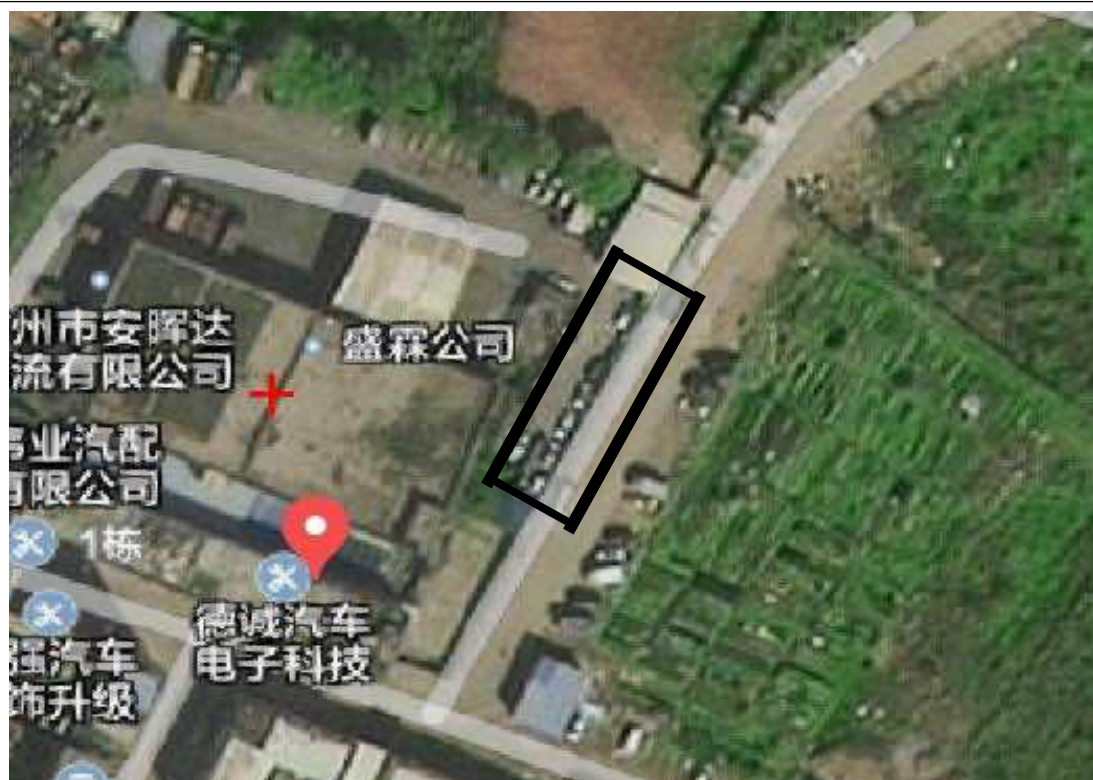
事故现场位于广州市白云区龙归街道永兴村停车闸口内和兴北街 9 号东侧（图 1），周边有 5 家企业厂房、175 栋民房、一间小学（龙兴小学）以及一间幼儿园（和兴幼儿园）。现场勘察显示，存在 2 处剧烈燃烧地点，分别是涉事车辆的两个停车位置，一处位于该车自 16 时 42 分至 18 时 2

图1 事故现场（黑色长方形区域）

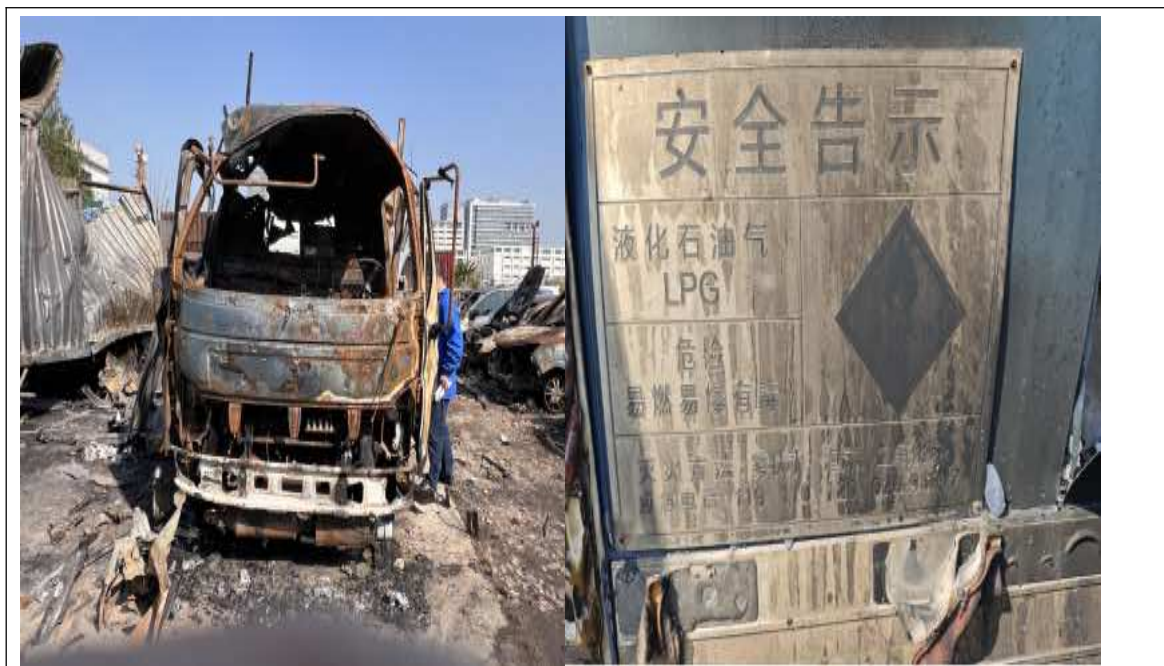
涉事车辆于 16 时 42 分进入永兴村，在事发前肖广生、何承运先后进行过气操作。18 时 2 分，在何承运过气过程中，燃气泄漏起火，火势导致涉事车辆上 11 个气瓶（15 公斤 5 瓶、50 公斤 6 瓶）受热膨胀发生物理爆炸，涉事车辆车体完全烧损。

分的停放位置，一处位于该车起火后移动、何承运弃车离开并最终完全烧毁的位置（图2）。第一处停车位置附近多车严重烧损，但相关车辆下方及后方灼烧痕迹较少（图3、4），判定为第一起火点。

图 2 涉事危运车辆（粤 A7C8U5）

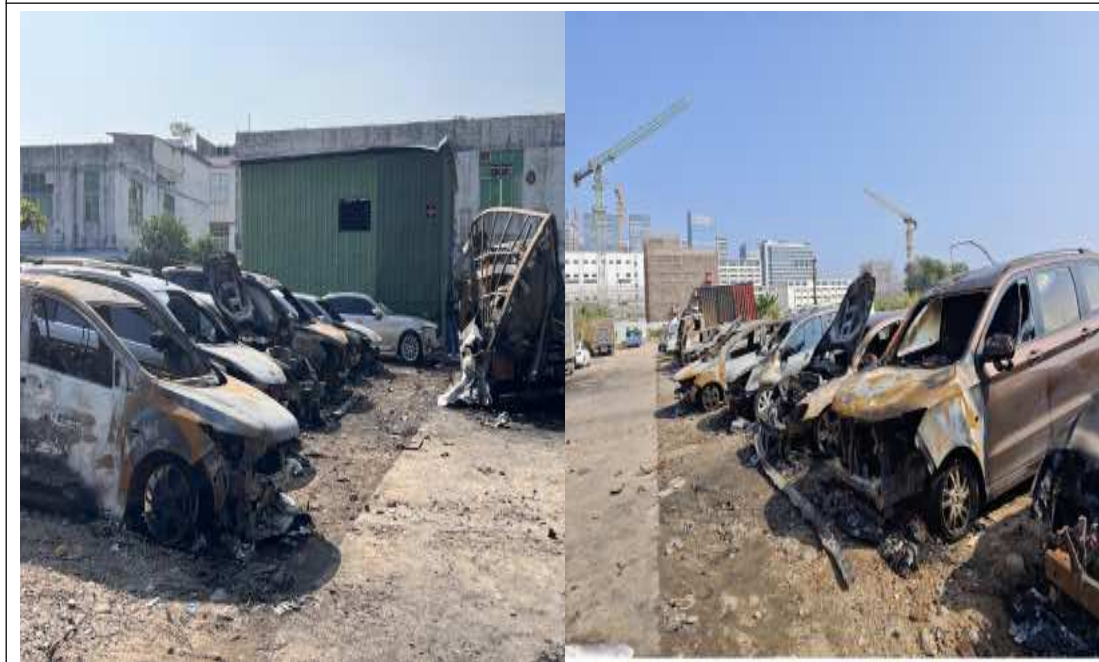
图 3、4 周边受损车辆

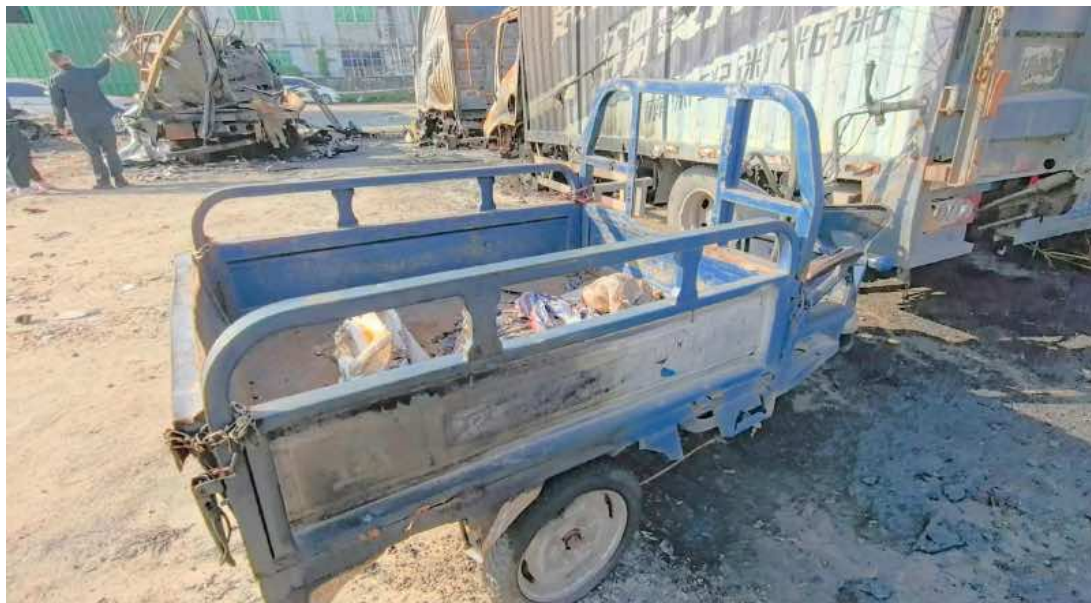
第一处停车位置后方可见一套电动过气装置，取证人员在事发次日取证另行保存；其对出道路有一辆存在过火痕迹的电动三轮车（何承运用来运输过气工具，图5），该三轮车驾驶位下收纳箱内有多燃气气瓶封口胶粒。

图 5 何承运用来运输过气工具的三轮车

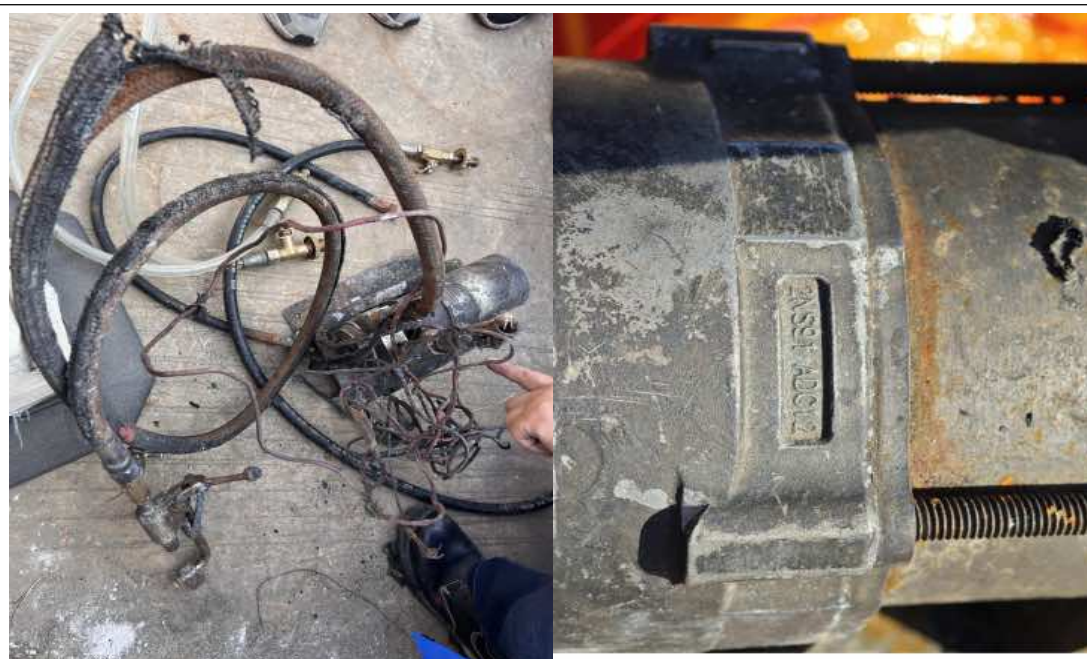
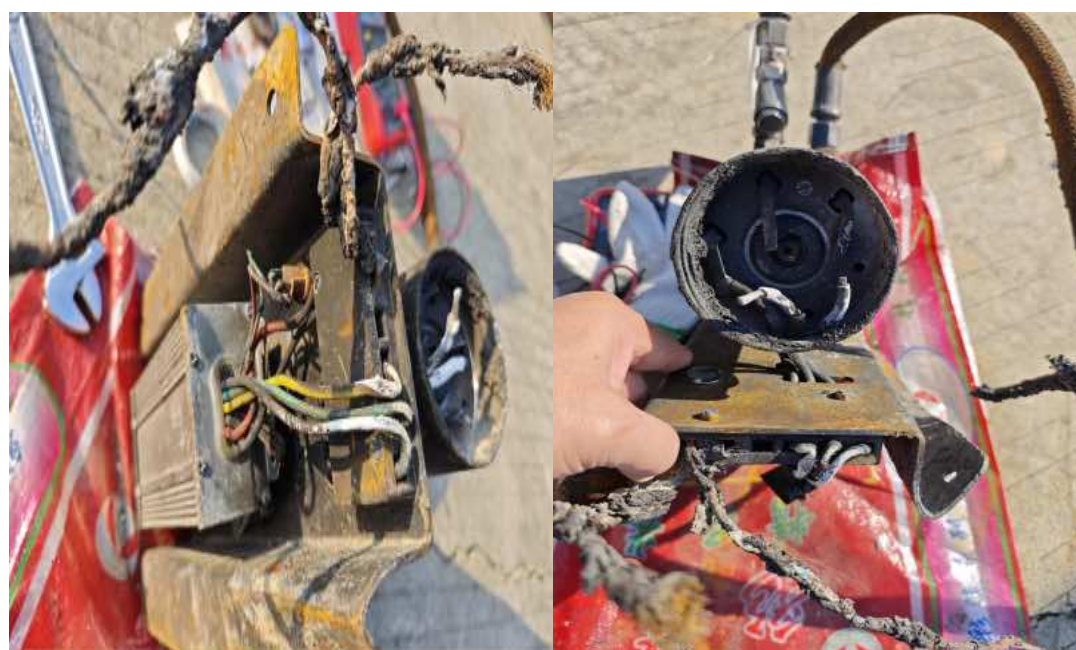
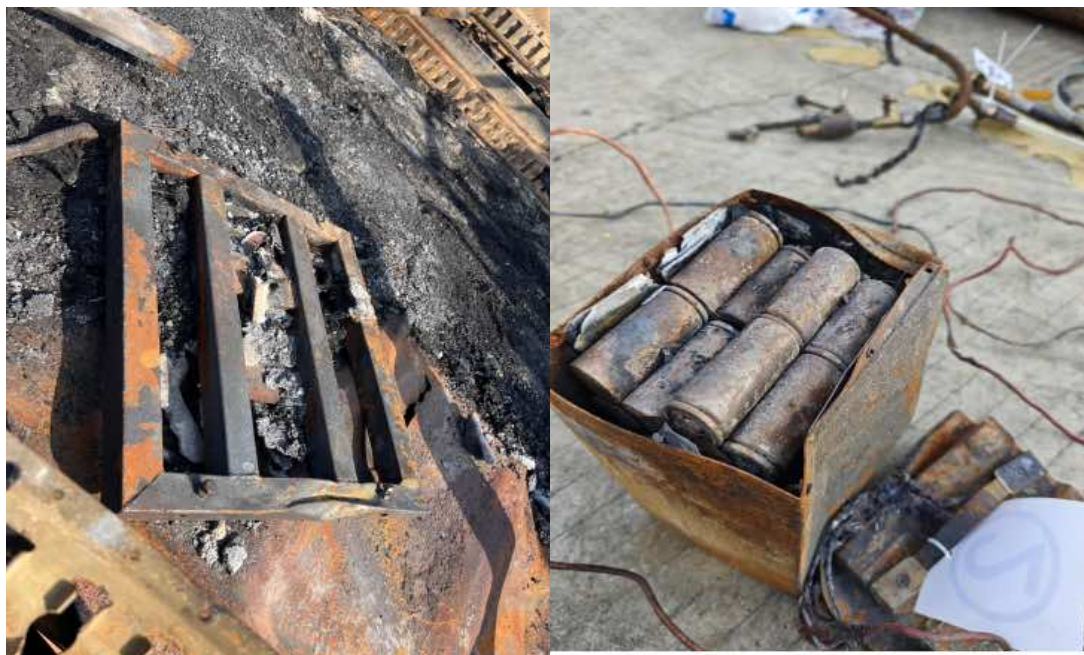
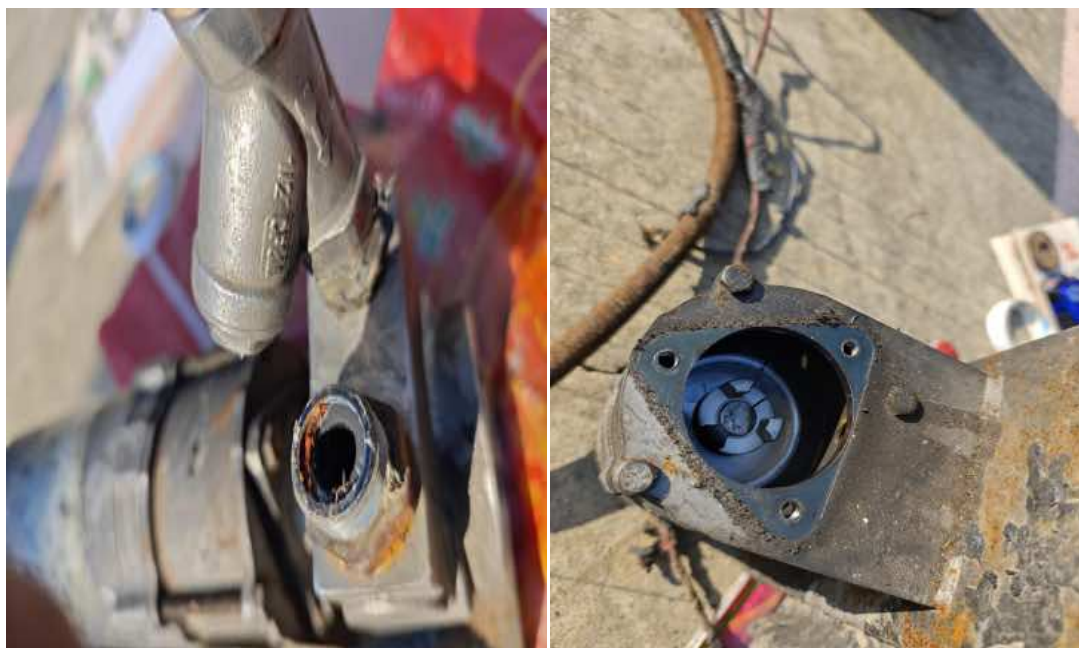
在存放处经清点，事发使用的整套过气工具包括：液化石油气倒气泵；作为倒气动力的直流 12V 简易蓄电池；两条内径约 10mm 的倒气软管。（图 6-13）

图 6、7 倒气泵及接管及倒气泵铭牌

图 8、9 倒气泵电源线及电源接线盒

图 10、11 倒气泵固定底座及事发蓄电池

图 12、13 倒气泵出口接管及联轴器

嘉和兴公司驾驶员何承运利用过气工具，对危运车辆上燃气气瓶违法冒险过气，由于软管接头与气瓶之间连接不可靠，造成液化气大量泄漏，由于整套过气工具既无紧急切断装置又非防爆电器，产生的电气火花引燃泄漏的液化气，导致火灾事故发生。火焰燃烧烘烤车上其它气瓶，导致部分气瓶阀门熔损泄漏，部分超压发生物理爆炸，火势蔓延。

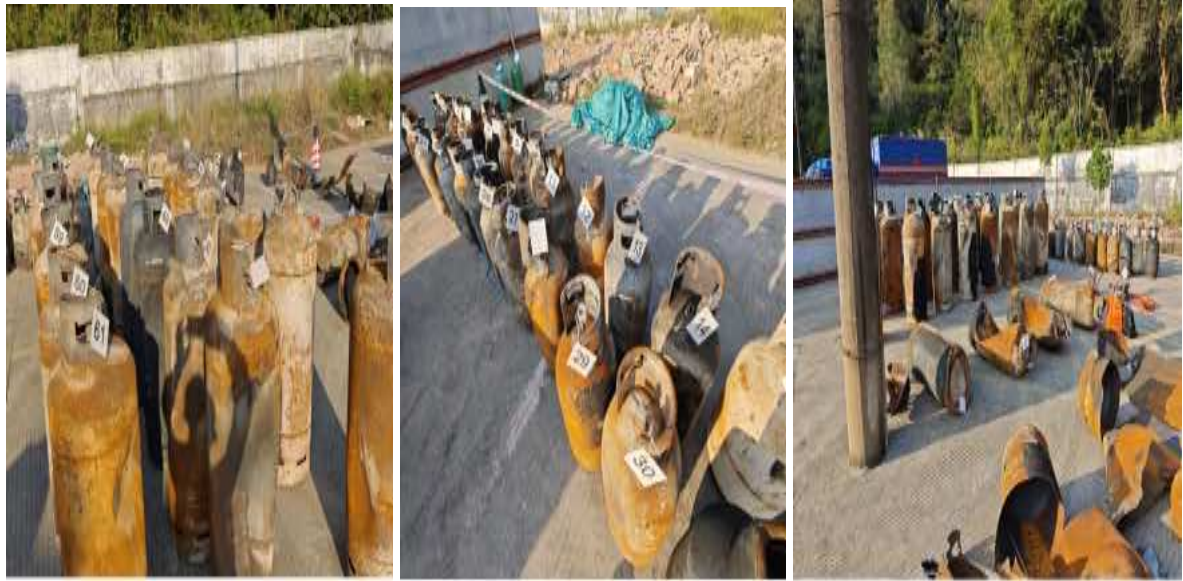
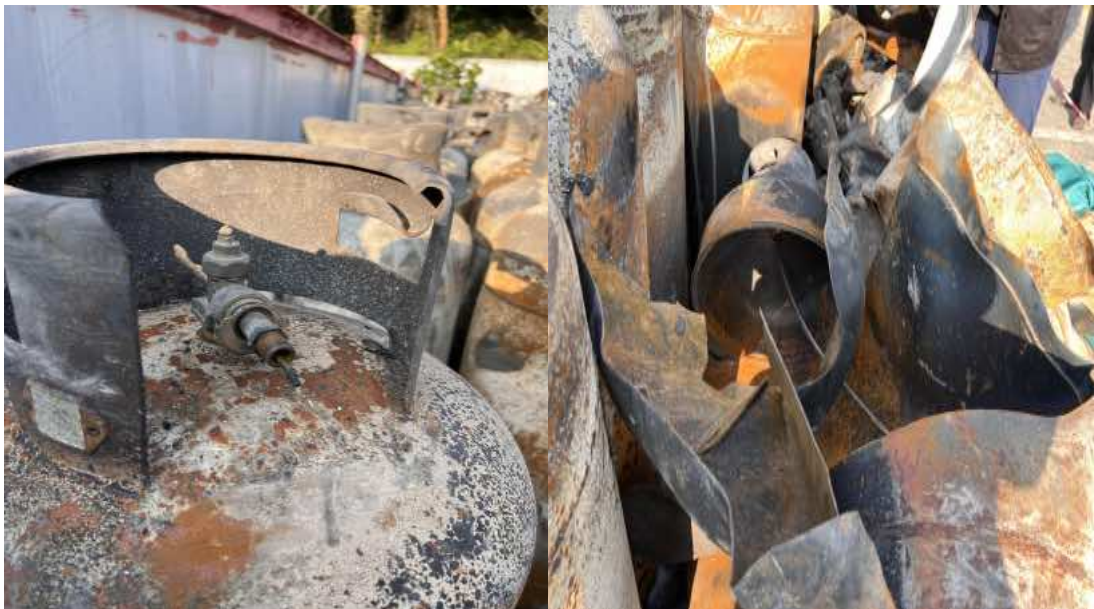
事发后在第二处停车位置，大量气瓶倾倒、滚落至涉事车厢内及附近，部分气瓶严重变形，爆炸气瓶碎片散落。取证人员将过气工具、相关气瓶及碎片采集后转移统一保存。

经清点发现：涉事气瓶有 70 个（5 公斤 2 瓶、15 公斤 35 瓶、50 公斤 33 瓶）；事发时由 50 公斤气瓶（出厂编号 06010018，事发后瓶阀上残留软管接头）向 15 公斤气瓶过气操作。（见图 14-18）

图 14、15、16 从事故现场收集的气瓶

图 17、18 倒气的涉事气瓶（可见倒气管接头）及爆炸的气瓶
