## 无锡新吴区无锡新港物流有限公司“3·15” 一般物体打击事故调查报告

# 无锡新吴区无锡新港物流有限公司“3·15” 一般物体打击事故技术分析意见

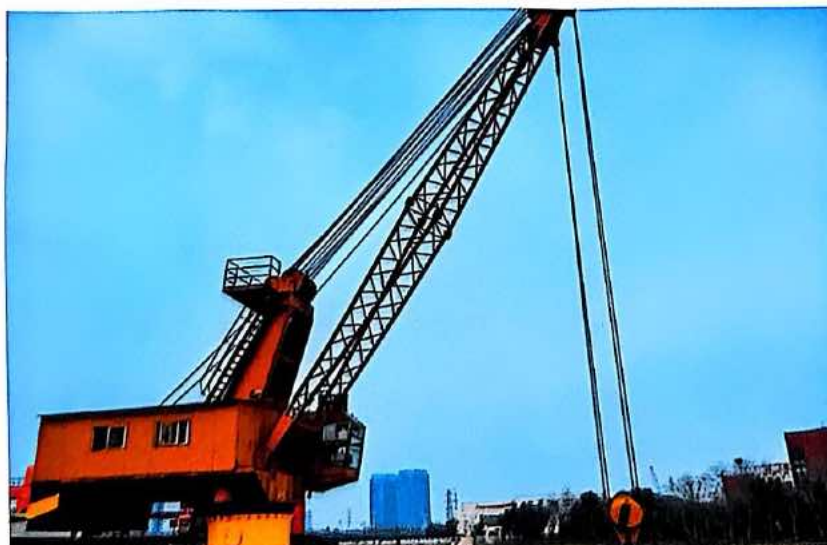
图 2 起重机

目视检查臂架，未见明显腐蚀。

金属结构的连接螺栓和销轴等连接无明显松动，无缺件，无损坏等缺陷。

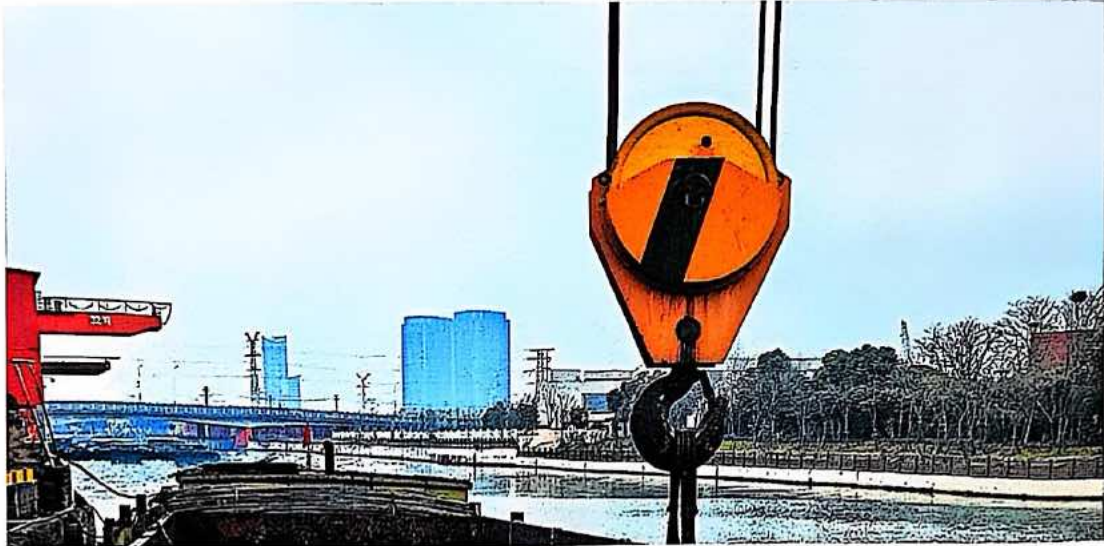
吊钩悬挂牢固可靠，已配置防脱钩装置且有效。

图3 起重机吊钩

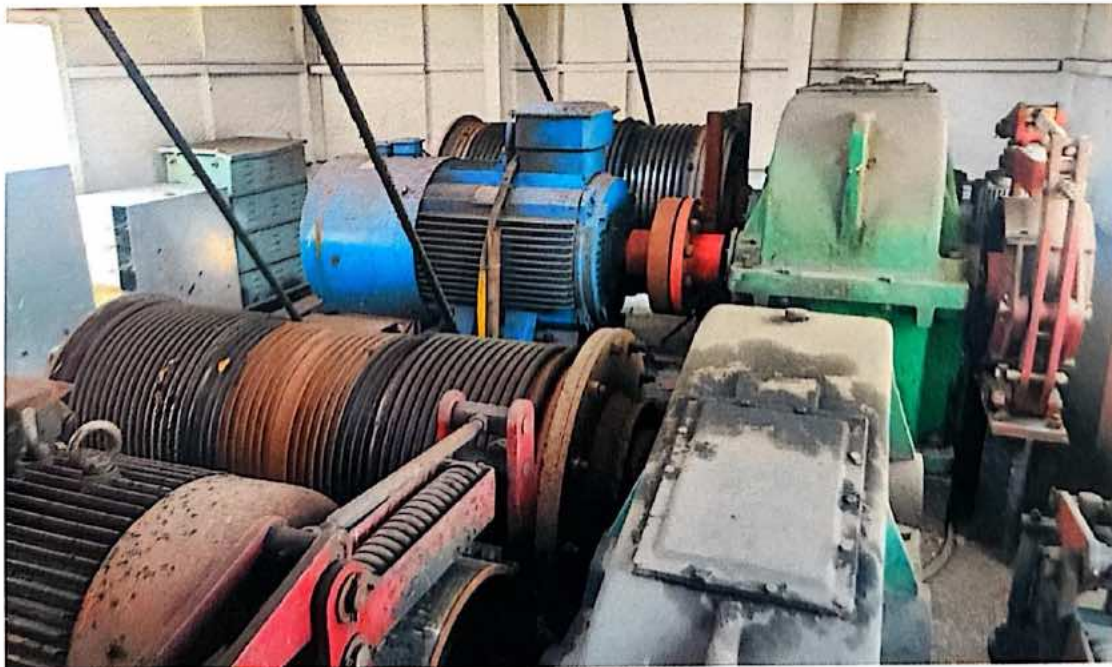
图 5 起升机构、变幅机构

起升、变幅制动器零部件齐全、动作可靠有效，未见影响制动性能的缺陷和油污。

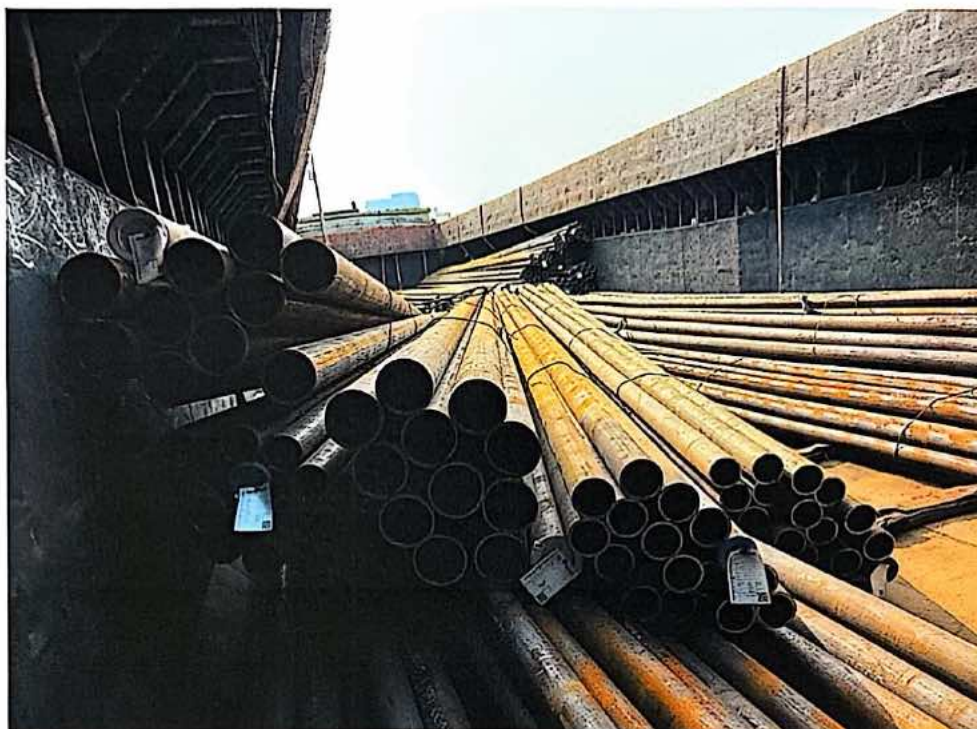
载荷为用两根钢丝绳吊起的五捆钢管，总重：19.9 吨。  
分别为：

图 6 吊装钢管

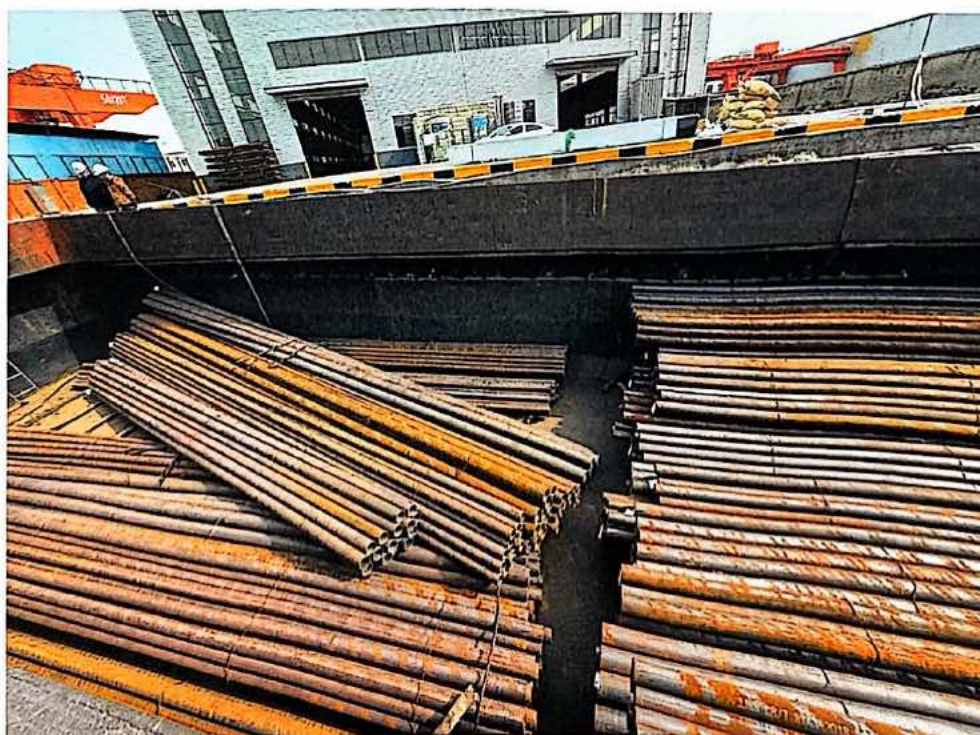
图 7 事发后现场

钩后，滞留在船舱两堆钢管中间空隙位置，该区域属于钢管的摆动轮廓线内。同时起重机司机在起升钢管时，钢丝绳处于倾斜状态，造成钢管脱离舱底瞬间重心失稳，撞向了岸边。

综合分析，现场起吊该批钢管时，两名船舱内吊装作业人员滞留在船舱内钢管摆动轮廓线内，起重机司机起升钢管瞬间，因钢丝绳倾斜引起的整捆钢管重心突发偏移，使其快速摆向岸侧船舱壁，撞击了站在船舱内两堆钢管之间的两名吊装人员，导致事故发生。

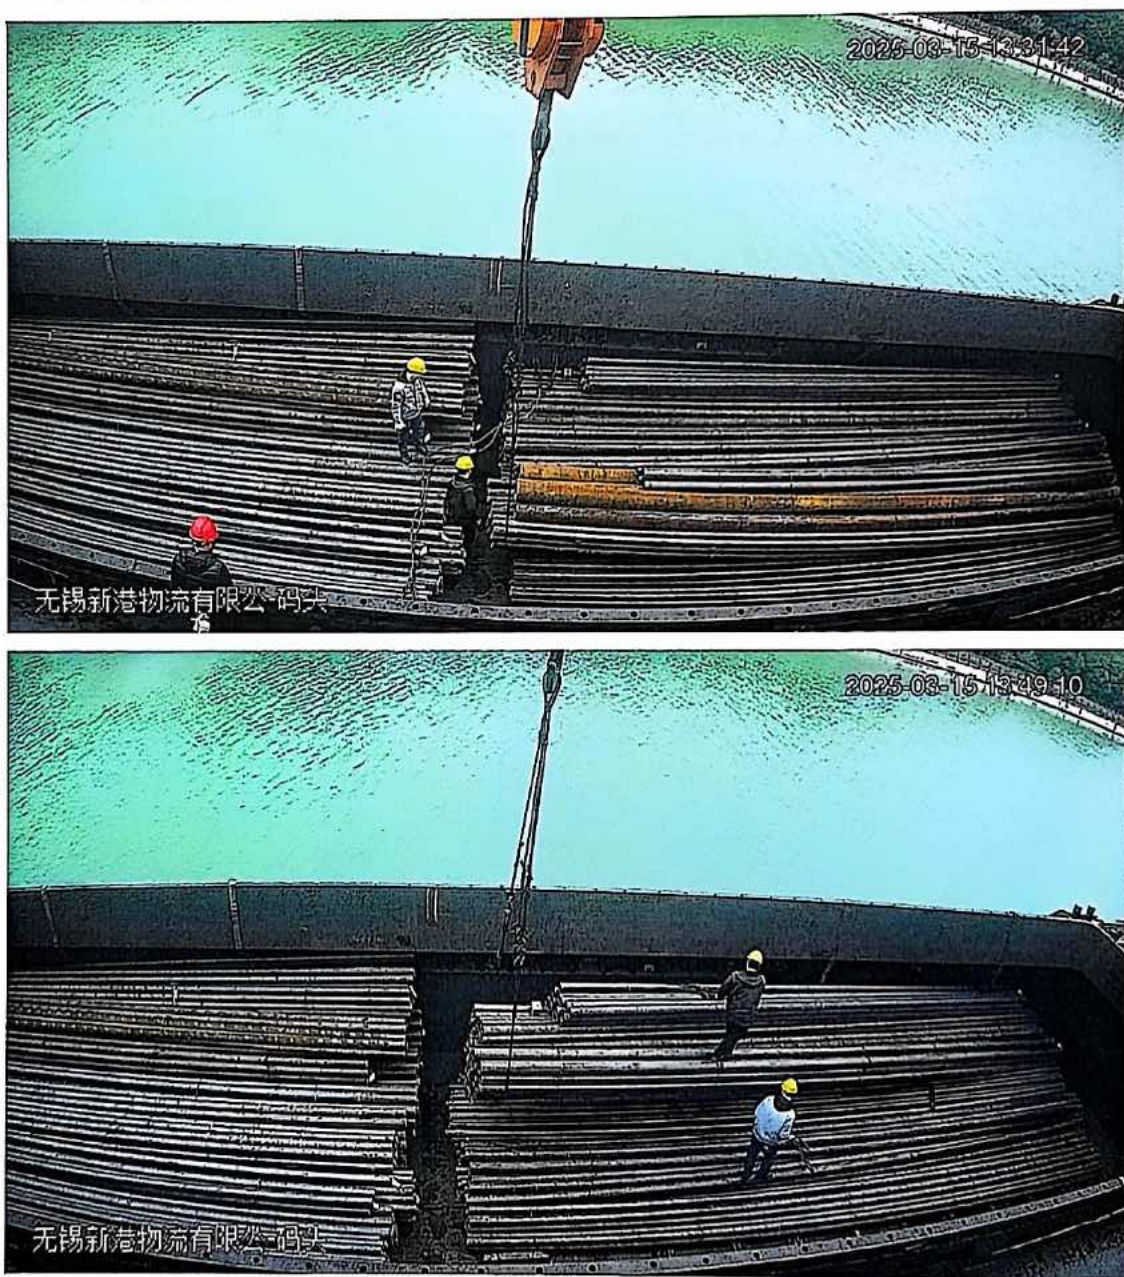
调阅抓拍记录，事故发生前频繁出现人员在吊物运转范

围内的情况。

图 8 事发前作业时人员站位情况
