# 龙岗横岗六约学校改扩建工程“3·3” 机械伤害重伤事故调查报告

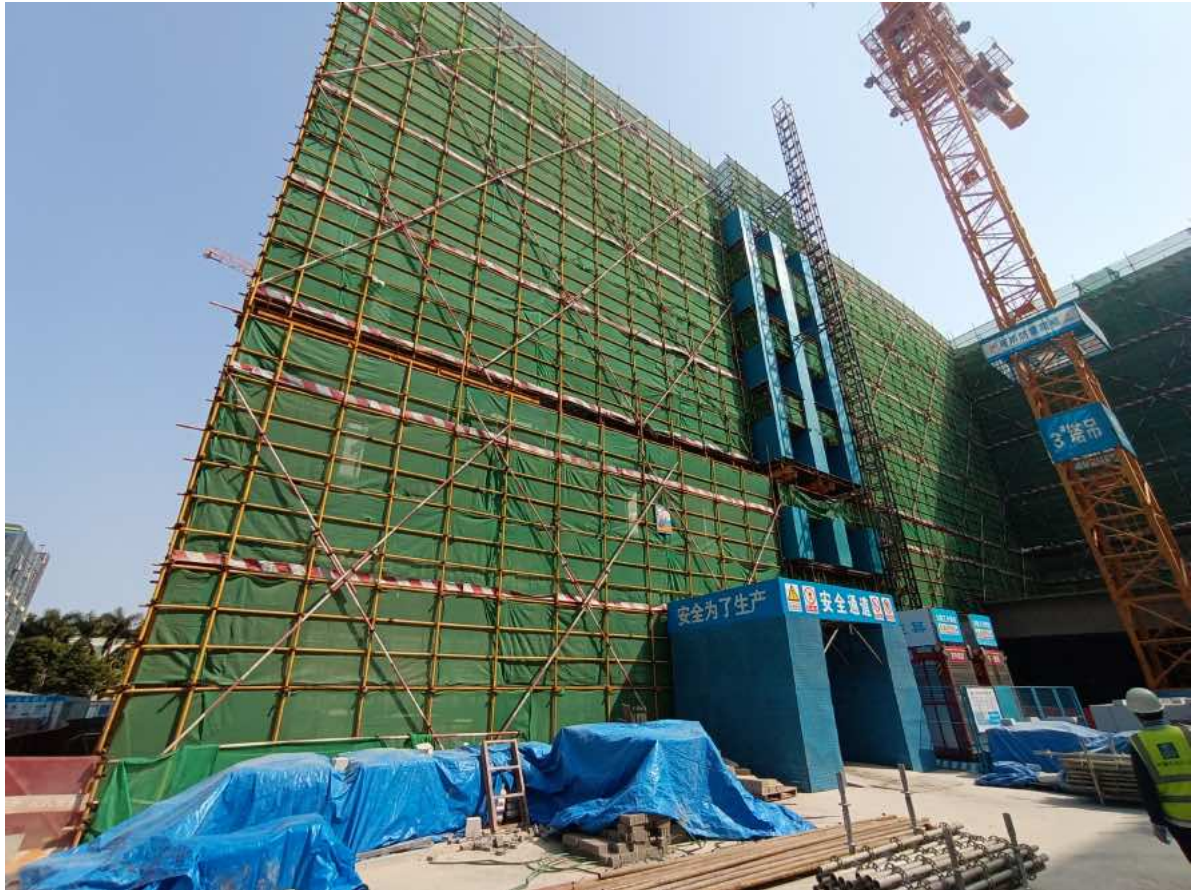
（一）龙岗区横岗街道六约北社区龙塘工业区 8 号 A2 区 1 单元 4 楼，位于龙塘工业区 8 号西侧，项目总面积约 63842.68 m<sup>2</sup>，主体建筑为钢筋混凝土结构，共六层。

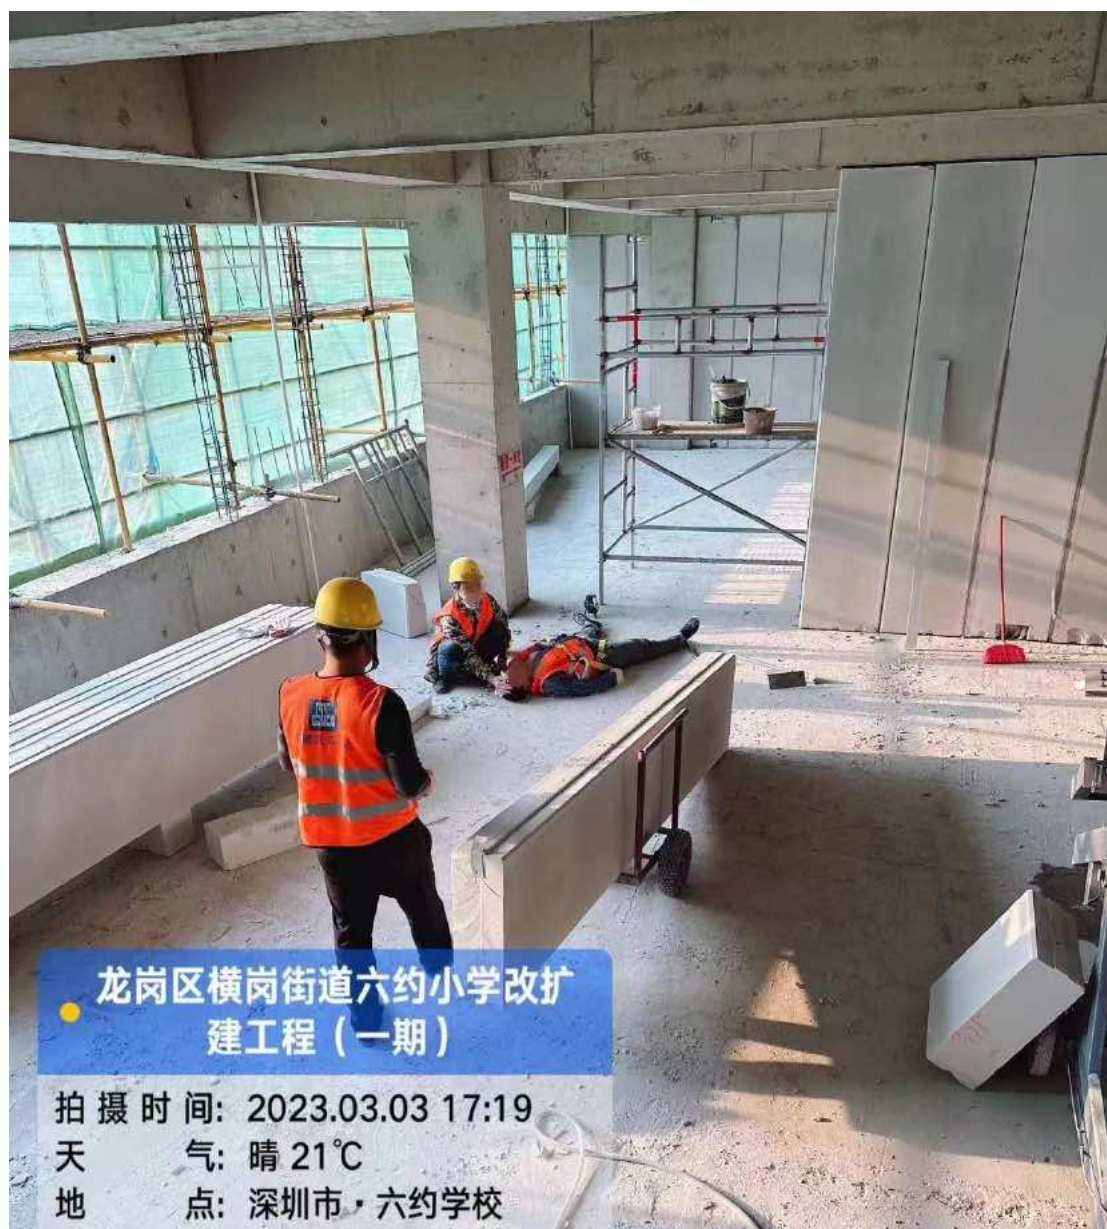
(二) 事故发生地位于 A2 区 1 单元 4 楼。事发时张某华距离操作平台约一米。

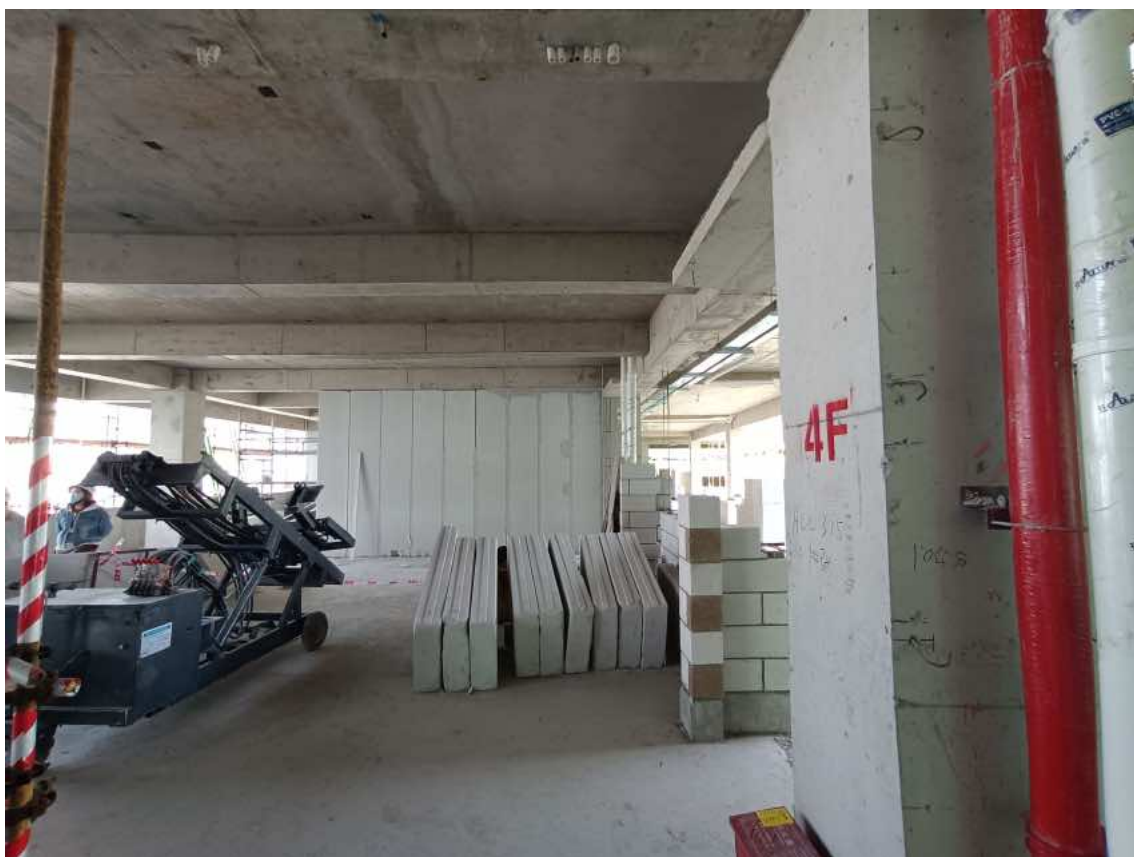
（三）施工现场。伤者张某华负责在门式手脚架上使用射钉枪固定墙板上部。其余两人分别通过抓板机竖立 ALC 板材和使用射钉枪固定 ALC 板材下部。

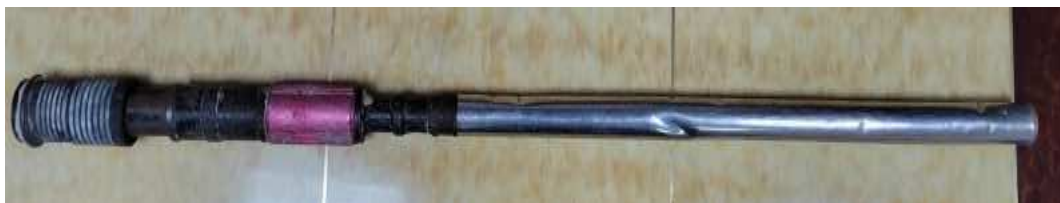
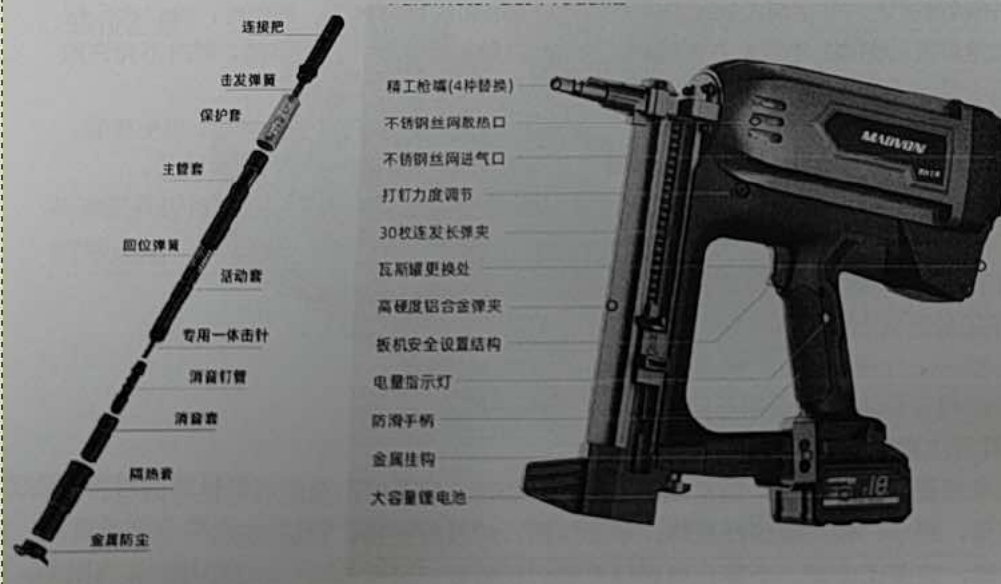
（四）张某华所使用的射钉枪。射钉枪注意事项为：1、在任何情况下，切勿将射钉器对准自己或者他人操作。2、使用时，如果基体较为松软、单薄的时候，对面不得有人，射击周围避免有人，以免射钉或者集体碎片飞出造成损伤。3、切勿将无钉或装钉的射钉器直接对人，激发后射钉器必须压缩头部部分完成退壳后再装钉，在使用结束或者维修擦拭前必须取出钉子。4、使用时如果出现哑弹，切勿将射钉器对准自己或者他人，不得立刻

取出哑弹，可将枪头朝向地面，等待 5 秒后，用一只手压缩枪管，另一只手用尖嘴钳把哑弹取出。5、射钉器长时间使用，应及时更换易损件，否则激发效果不理想。6、当射钉器发生故障时，应先退出钉子，然后进行修理。

张某华未按照操作规程使用检修射钉枪，导致射钉枪中炮钉被击发，致使头部受伤。

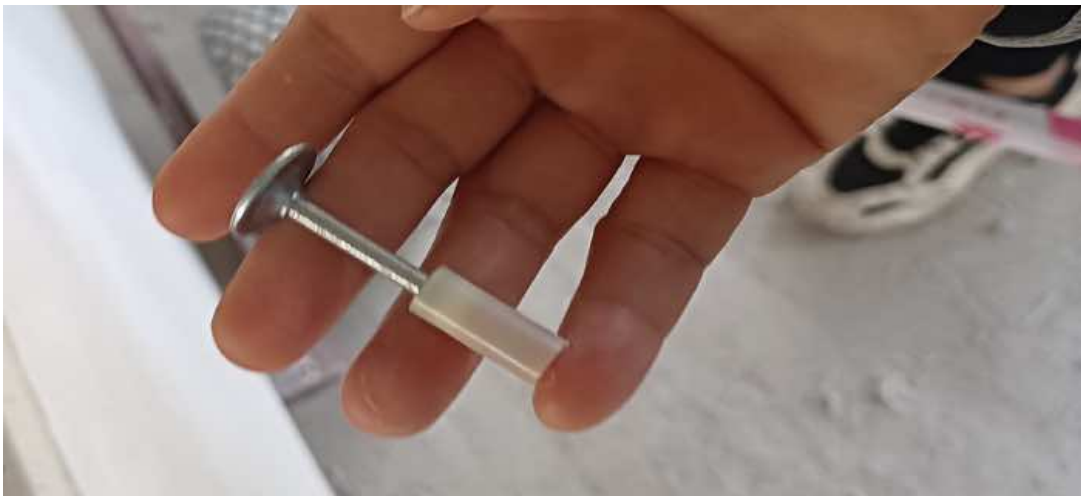
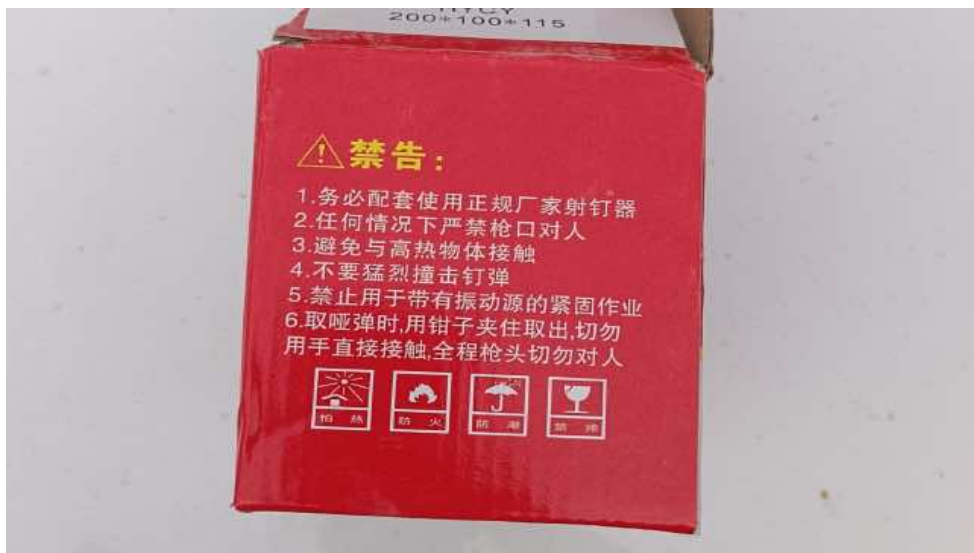
（五）射钉枪所需的炮钉。炮钉禁告为：1、务必配套使用正规厂家射钉器。2、任何情况下严禁枪口对人。3、避免与高热物体接触。4、不要猛烈撞击钉弹。5、禁止用于带有振动源的紧固作业。6、取哑弹时用钳子夹住取出，切勿用手直接接触，全程枪头切勿对人。

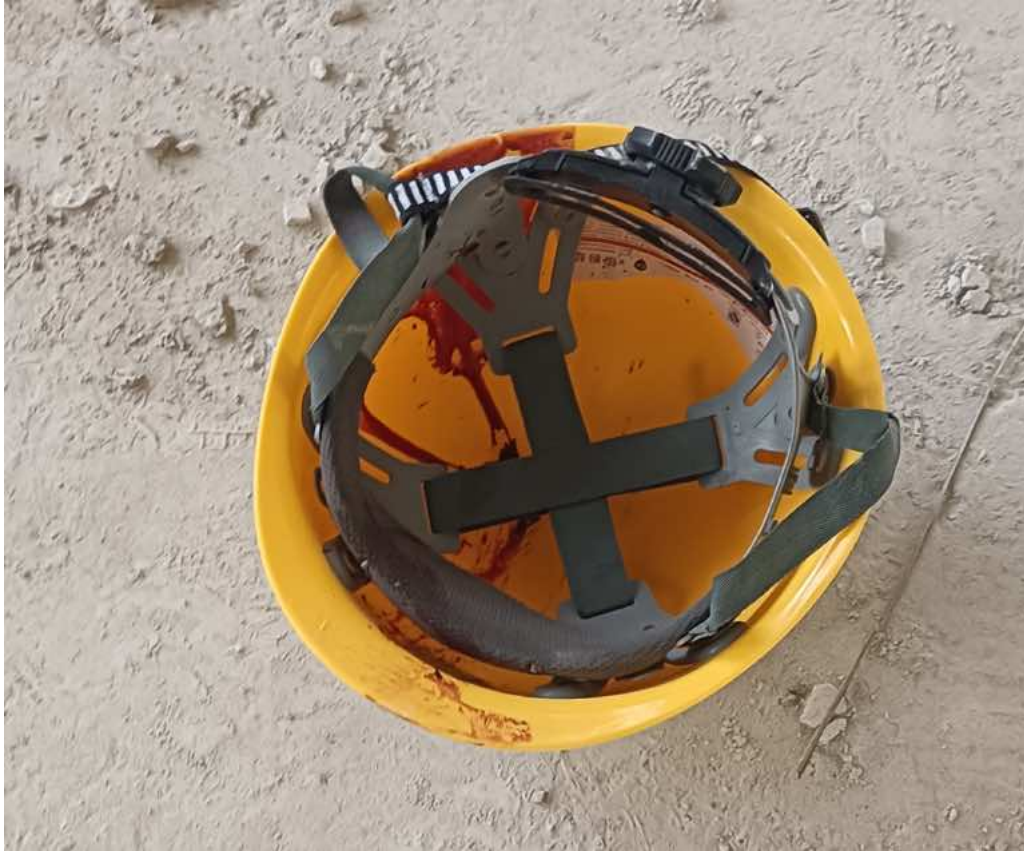
（六）张某华所使用的安全帽。安全帽由中国建筑第八工程局有限公司配发，安全帽无破损，内有伤者血迹。
