# 唐山三友远达纤维有限公司

## “8·25”触电事故调查报告

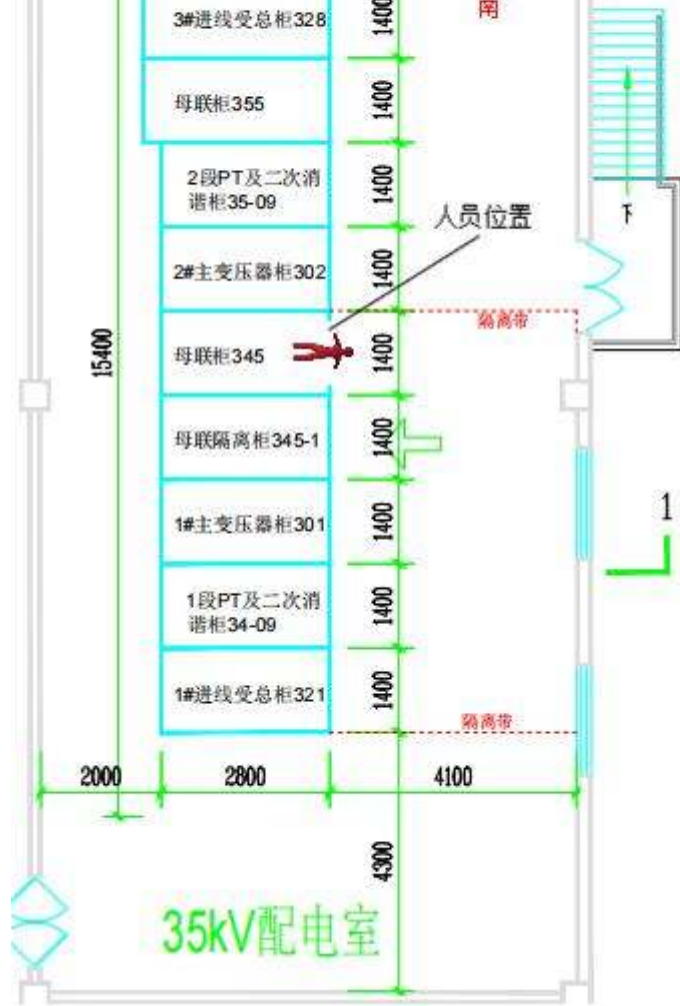
35KV 配电室平面图

经对事故发生地点电仪二车间35KV变电站配电室进行现场勘验：当班工作任务是对Ⅰ段1号（321）、2号（34-09）、3号（301）配电柜进行除尘作业。1号柜、2号柜、3号柜、5号柜的手车拉出柜门外，柜门呈打开状态，4号柜（345-1）柜门呈关闭状态。1、2、3、5号柜门均悬挂了“禁止合闸，有人工作”的标识牌，设置了一条警戒线，在5号柜手车北侧拉起了一条警戒线，一头系到5号柜北侧门沿上，另一头栓在配电室门口南侧的灭火器箱上，警戒线将5号柜圈在了检修工作区域内。1、2、3、4号配电柜全部处于断电状态，5号柜柜内上面3个触头盒带电，下面3个触头盒没电，Ⅱ段配电柜正常供电。

1.设备检修安全防护不到位。警戒线设置不合理，对不属于本次检修任务且带电的 5 号柜未采取有效的物理隔离措施，致使检修人员在违章作业时未起到应有的防护隔离作用。
